# Renovación transformadora para un icono arquitectónico: Edificio Metrópolis

*A transformative renewal for an architectural icon: Metropolis building*

**Roberto Duque Corroto<sup>a</sup>, Fernando Bravo Notario<sup>b</sup>, Eduardo Romero Rey<sup>c</sup>,  
Daniel Bianchi Munuera<sup>d</sup>**

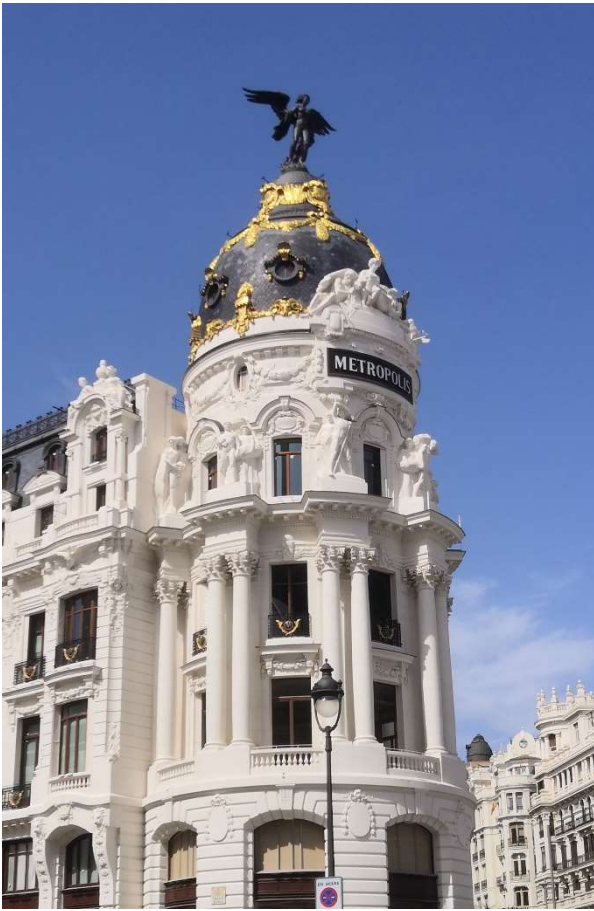
**Figura 1. Vista exterior del edificio, en la confluencia de las calles Alcalá y Gran Vía de Madrid.**

El Edificio Metrópolis, inaugurado el 21 de enero de 1911, es uno de los primeros edificios en Madrid donde se empleó el hormigón armado, combinado con soluciones clásicas de fábrica de ladrillo y piedra, para llegar a ser, hoy en día, un icono arquitectónico de la ciudad de Madrid (ver Figura 1).

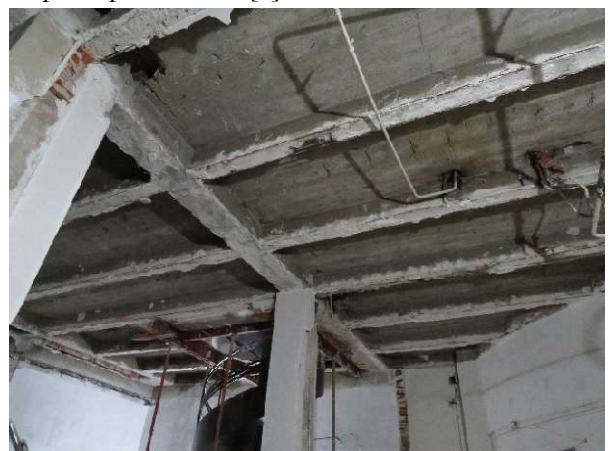
**Figura 3. Vista de un forjado de hormigón del edificio Metrópolis.**

El hormigón armado se utilizó en pilares de la alineación interior y en los pilares que conforman el volumen cilíndrico característico de este edificio (ver Figura 2). También se empleó en la totalidad de los forjados, de canto total de 30 cm, conformados por una viga que une los pilares, situados a 3.4m, y nervios que salvan la luz entre esta alineación interior y los muros de fachada, tanto exterior (5.5m) como del patio interior (1.5m). El intereje de estos nervios, de ancho 12/15 cm, es de entre 1.30 y 1.40m con una capa de compresión de unos 6 cm. (ver Figura 3).

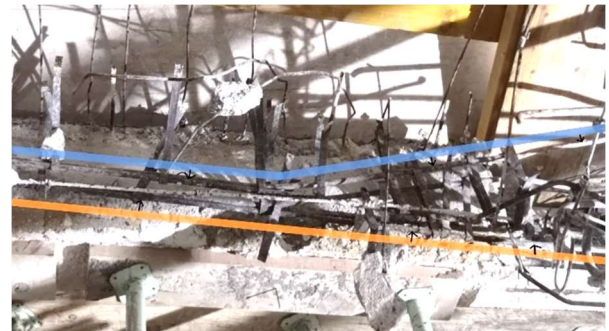
Figura 6. Disposición de la armadura longitudinal de un nervio tras la demolición de un nervio.

Una característica destacada de este sistema para la armadura longitudinal de los nervios y vigas fue el aprovechamiento de la armadura de positivos levantando dicha armadura hacia la cara superior de la viga al acercarse a los apoyos para emplearla como armadura de negativos (ver Figura 5, Figura 6 y Figura 7). De esta forma se conseguía que la misma barra contribuyera a la resistencia frente al momento positivo en el centro de vano y frente al momento negativo en apoyos, proporcionando continuidad en los nervios.

La separación de estos flejes no era uniforme a lo largo del nervio; la distancia entre cercos se reducía a medida que se acercaba al apoyo, optimizando así la capacidad estructural (ver Figura 6 con los flejes situados a menor distancia a medida que se acerca al apoyo, situado a la derecha).

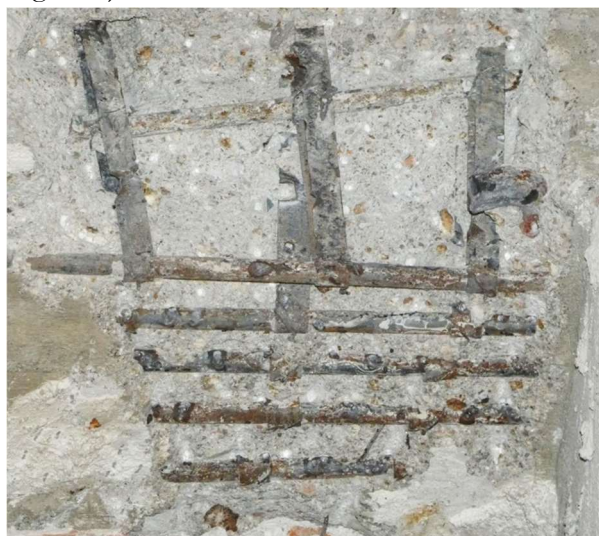
**Figura 9. Disposición de la armadura longitudinal y flejes de cortante de una viga tras la realización de una cata.**

Las vigas también empleaban estos flejes. Como eran individuales, cada barra longitudinal disponía de un conjunto de flejes, generando una sucesión de armados tipo de nervio (ver Figura 9).

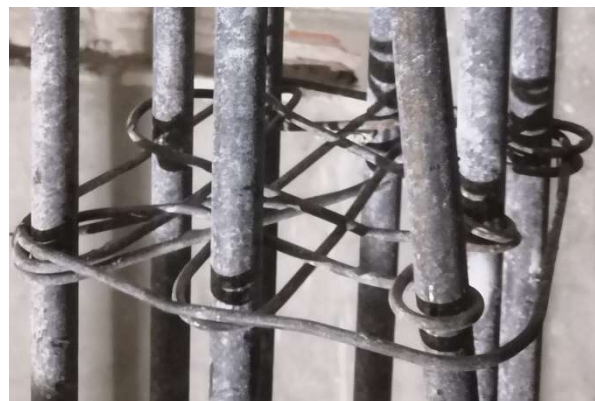
**Figura 10. Disposición de la armadura de atado en un pilar tras su demolición.**

En cuanto a los pilares, la armadura longitudinal se ubica en las caras y queda atada por una única barra que abraza todas las barras (ver Figura 10)

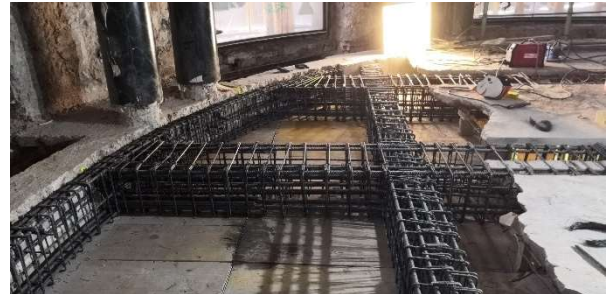
Figura 13. Continuidad del nervio para cerrar el hueco y conexión con viga circular.

En la nueva configuración de esta zona, el hueco debía ser cerrado, además existía el condicionante de mantener la tipología estructural original, con lo que se planteó volver a la configuración de entramado de nervios apoyados en los pilares perimetrales (ver Figura 13). Para dar continuidad entre los nuevos nervios y los existentes, se decidió

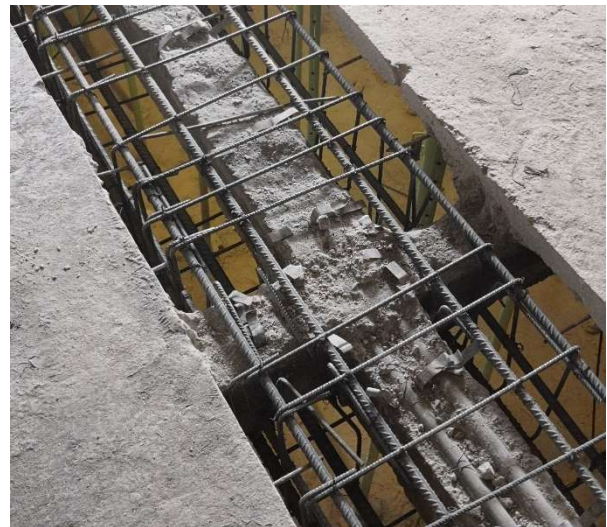
Figura 14. Detalle de armado de nervio.

recrear estos últimos, de forma que la nueva armadura inferior fuera continua, colocando cercos en forma de U, que abrazaban el nervio original, para conseguir la capacidad a cortante (ver Figura 14).

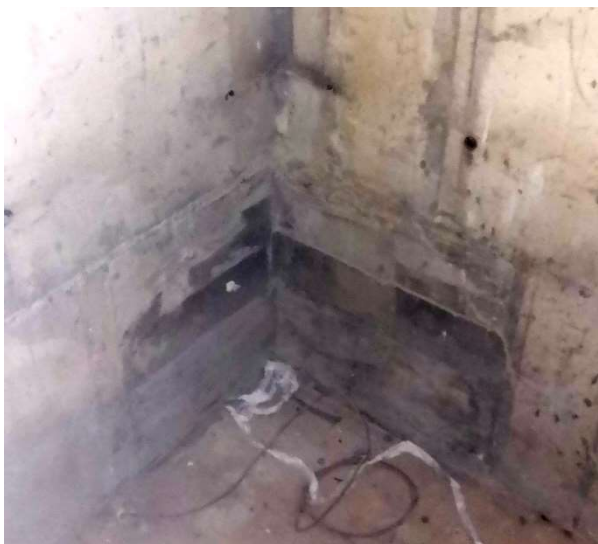
**Figura 17. Segunda fase de hormigonado del espacio dejado para la zapata del pilar.**

La cimentación del foso y del muro se había diseñado para que fuera capaz de soportar las cargas del pilar de hormigón, ampliando la zapata de este nuevo muro abrazando la zapata existente por el exterior del foso para que el conjunto fuera estable. De esta forma, se soportaba la carga vertical del pilar en el momento de picar el cuarto de zapata que coincidía con el foso. Una vez picada esta parte de la zapata existente, se completó el muro del foso, dejando la estructura en su estado final (ver Figura 17)

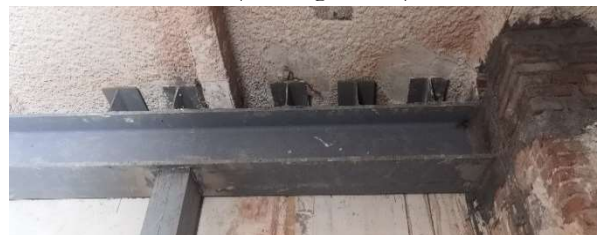
**Figura 18. Ejecución de pasadores para apeo de muro de fábrica.**

Los extremos de esta viga de apeo apoyan en el muro de fábrica del patio interior y de sótano. Las vigas de apeo se colocan a ambos lados del muro. La transmisión de cargas se realiza a través de unas vigas transversales al muro, ejecutadas alternativamente para no debilitar el muro en exceso, y retacando el espacio entre la viga metálica transversal y la fábrica de ladrillo (ver Figura 18).

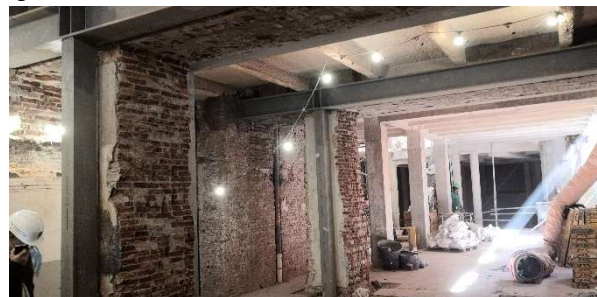
**Figura 19. Vista del sótano con los dos muros ya apeados.**

Una vez ejecutada toda la estructura metálica y retacada, se procedió a demoler el tramo de muro para dejar diáfano el espacio (ver Figura 19).

Dado el considerable ancho del muro, se colocó una chapa metálica en la cara inferior del muro para evitar la caída de trozos de ladrillo que quedaban en la cara inferior del corte.

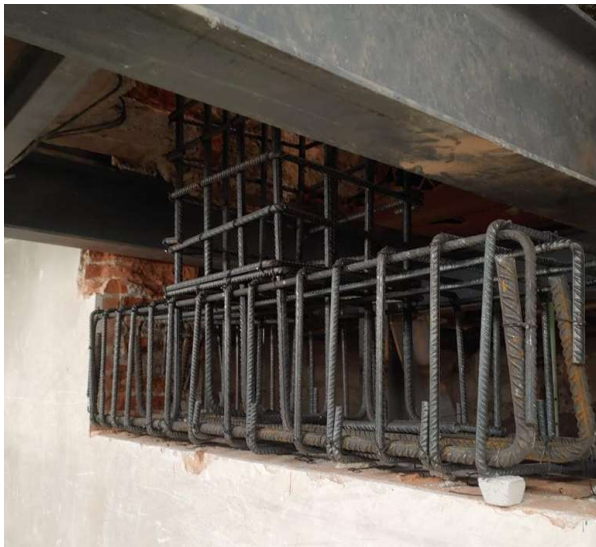
**Figura 22. Zapata de apoyo de nuevo pilar.**

Tras el apeo del pilar, se desmontó el muro de fábrica hasta el nivel de planta baja y se ejecutaron las zapatas de los nuevos pilares para repartir las cargas a este muro, justo por debajo de este nivel, de forma que se mantuviera el apoyo del forjado de planta baja. (ver Figura 22)
