# Proyecto y Obra de un hospital y un laboratorio en Gambia

## *Project and Construction of a Hospital and Laboratory in The Gambia*

Esteban Huici Meseguer<sup>a</sup>, Xavier Mas Garcia<sup>b</sup>

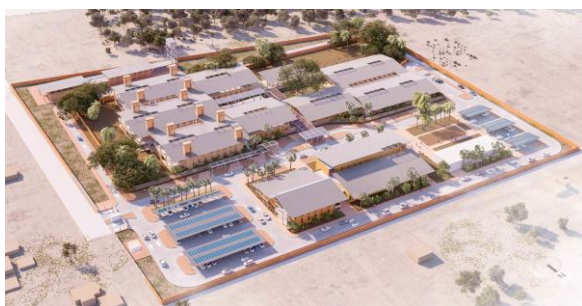
**Figura 1. National Emergency Treatment Center**

El hospital (Figura 1), que cuenta con una superficie construida de 9731 m<sup>2</sup>, se ubica en Farato, Kombo Norte, en la Región de la Costa Oeste. El complejo del hospital cuenta con las siguientes instalaciones:

El complejo del hospital cuenta con 13 edificios de una y dos alturas. Aquellos que tienen una altura han sido diseñados para permitir una futura ampliación de una planta.

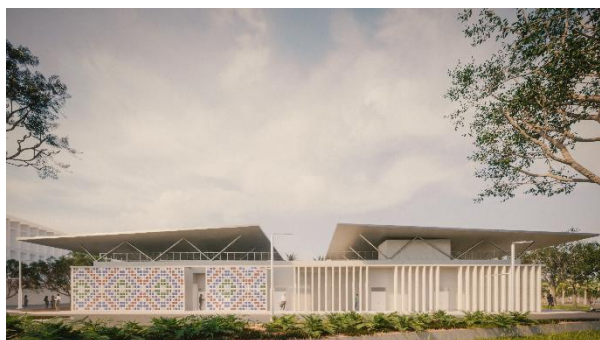
**Figura 2. Food and Drug Quality Control Laboratory.**

Por otro lado, el laboratorio (Figura 2), que cuenta con una superficie construida de 3716 m<sup>2</sup> se ubica en Brusubi también en la Región de la Costa Oeste. El edificio cuenta con dos módulos simétricos, que permitirían una ampliación de hasta dos plantas en un futuro.

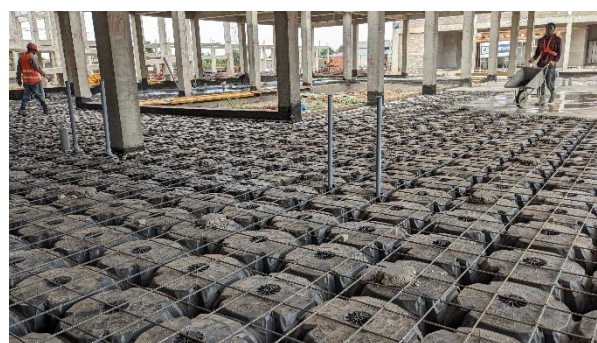
**Figura 3. Ejecución de forjado sanitario con casetones plásticos**

El nivel de planta baja de todos los edificios se encuentra 50 cm elevado sobre la

losa de cimentación para evitar la entrada de agua durante lluvias torrenciales. Para salvar esta distancia, se ha construido un forjado sanitario utilizando casetones plásticos apoyados directamente sobre la losa de cimentación, sobre los cuales se coloca un mallazo y se hormigona una capa de compresión de 5 cm (Figura 3).

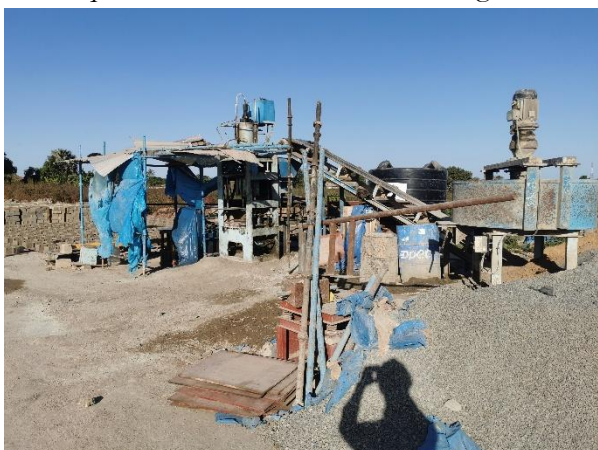
**Figura 9. Instalación de fabricación de bloques de hormigón en obra**

En la obra se instaló una pequeña planta para la fabricación de bloques de hormigón, equipada con una hormigonera de eje vertical y una máquina de moldeo de bloques (Figura 8). Una vez fabricados, los bloques se curaban acopiándolos en la parcela y dejándolos secar al sol. Debido a la falta de control de calidad en el proceso de fabricación y curado de los bloques, se decidió descartar el uso del sistema estructural de bloque armado como muros de carga.
