# El nuevo puente de la Pedrera sobre el río Alberche y la musealización de la ruina del existente

*The new bridge “La Pedrera” over the Alberche river and the museumization of the ruins of the original one*

José Antonio Martín-Caro Álamo<sup>a</sup>, José Luis Martínez Martínez<sup>b</sup>, Gonzalo Moreno Bayo<sup>c</sup> y Pablo Fernández Quesada<sup>d</sup>

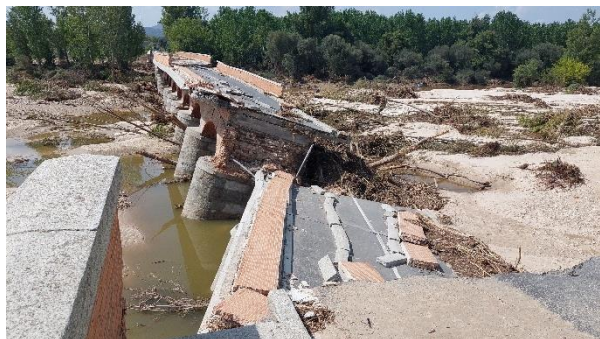
**Figura 1. Colapso del puente de La Pedrera tras la DANA (Septiembre de 2022).**

Las consecuencias de la DANA fueron devastadoras para todos los puentes del municipio, colapsando los tres puentes carreteros de acceso a la localidad y el cuarto puente (antiguo puente ferroviario) que sirve de apoyo para una tubería de abastecimiento. En el caso del puente de La Pedrera, diez de sus veintiséis vanos colapsaron, principalmente debido al vuelco de pilas hacia aguas arriba, mientras que el resto sufrió daños estructurales graves. Este colapso no solo interrumpió la

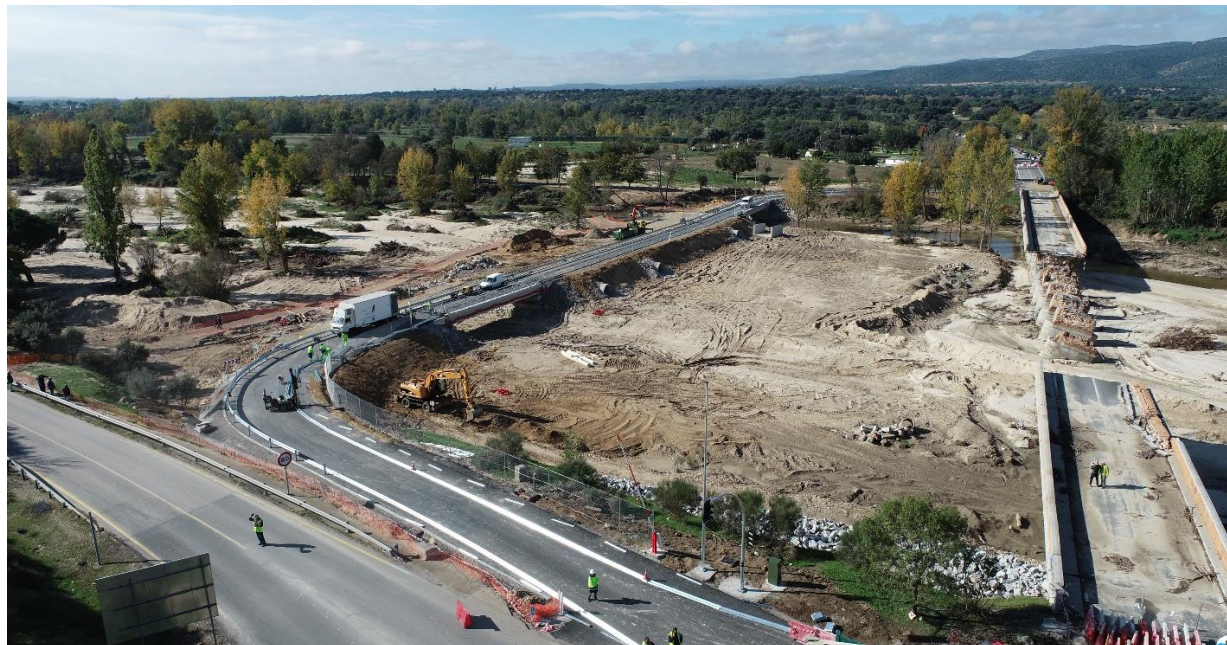
**Figura 2. Proceso de construcción del desvío provisional de la carretera M-507.**

alternativo regulado por semáforos en los extremos. Con un trazado total de 610 metros, la infraestructura salvaba las dos zonas principales de cauce del río Alberche mediante dos estructuras gemelas de tableros de vigas doble T con luces de 20 metros. Estas estructuras,

soportadas sobre estribos de sillas cargadero protegidas por una cama de escollera, aseguraban la estabilidad frente a caudales correspondientes a periodos de retorno de hasta diez años.

El diseño de la rasante, con una elevación de 5 metros sobre el lecho del río, cumplió una doble función: proporcionar un paso seguro frente a crecidas menores y minimizar el impacto en el entorno natural. Además, se incluyeron tres alineaciones de tubos prefabricados de hormigón armado con diámetros de 1,80 metros para facilitar el desagüe entre las estructuras, evitando daños en los terraplenes del desvío.

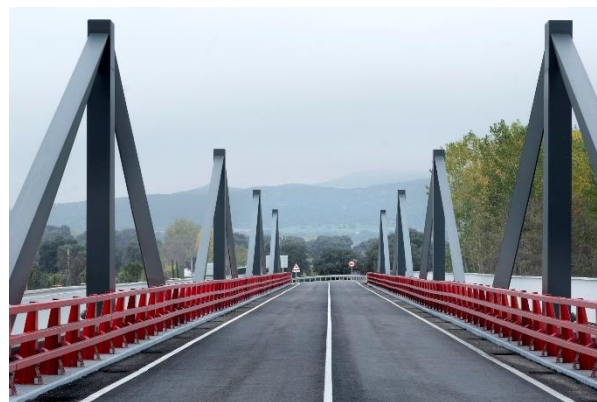
Figura 3. Vista interior a través del nuevo puente.

La estructura del tablero está formada por dos vigas longitudinales de acero con sección trapezoidal cerrada de canto constante de 1,70 m. Las vigas longitudinales, además de estar apoyadas sobre pilas y estribos, se encuentran sustentadas por los tirantes rígidos de tablero. Estos tirantes están formados por una sección metálica triangular y conectados a los pilonos que forman parte de la estructura metálica del

puente. Los pilonos están empotrados solo a tablero, el cual apoya simplemente sobre las pilas, para así tratar de reducir los esfuerzos de flexión en las pilas y su cimentación. La losa de tablero apoya sobre vigas transversales que conectan sendas vigas longitudinales y sobre los voladizos en el caso de las aceras.

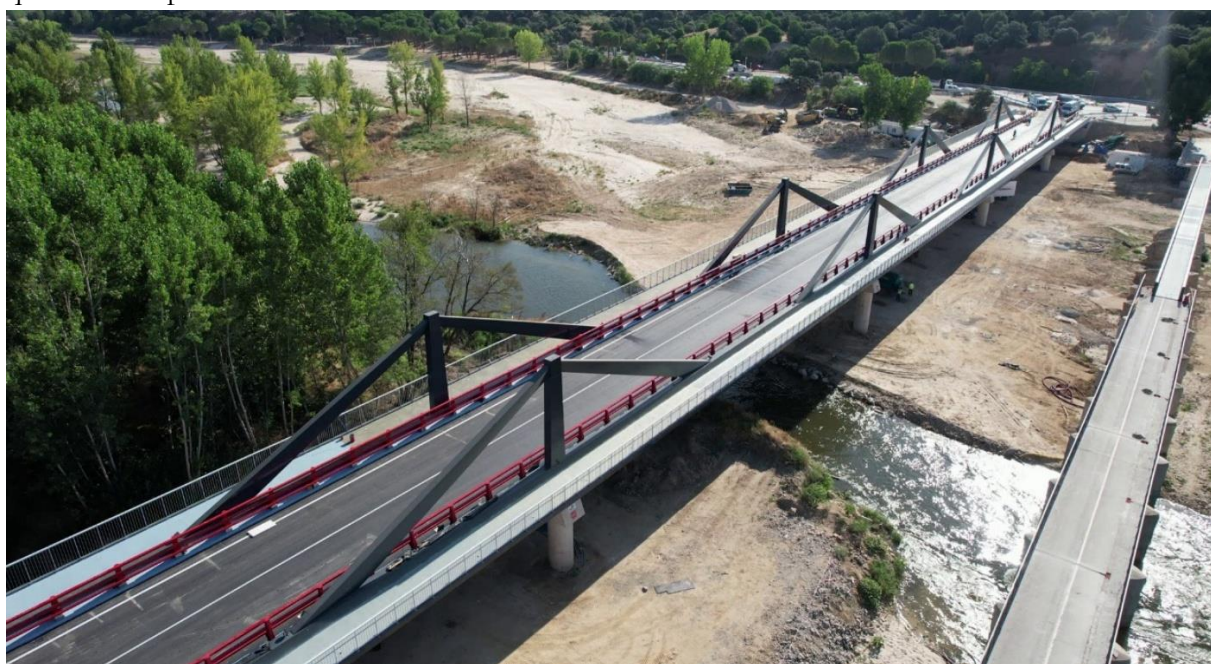
Figura 4. Vista aérea del nuevo puente de La Pedrera.

El nuevo puente se extiende a lo largo de 202,10 metros y está compuesto por cinco vanos de longitudes variables: 30,55 / 47,00 / 47,00 / 47,00 / 30,55 m. Esta distribución responde a la necesidad de optimizar la capacidad hidráulica, minimizando el número de pilas en el cauce y maximizando la luz libre entre apoyos. La estructura del puente se resuelve con una solución de atirantamiento rígido sobre tablero para que el canto de este bajo rasante sea mínimo y deje un mayor resguardo frente avenidas.

Las pilas, de hormigón armado, son realmente pilas – pilote formadas por dos fustes de sección circular con un diámetro Ø1,50 m. Los fustes están unidos en cabeza por un gran dintel sobre el que apoya el tablero. Los fustes, que actúan a su vez como pilotes, alcanzan profundidades bajo el terreno cercanas a los 30 m.

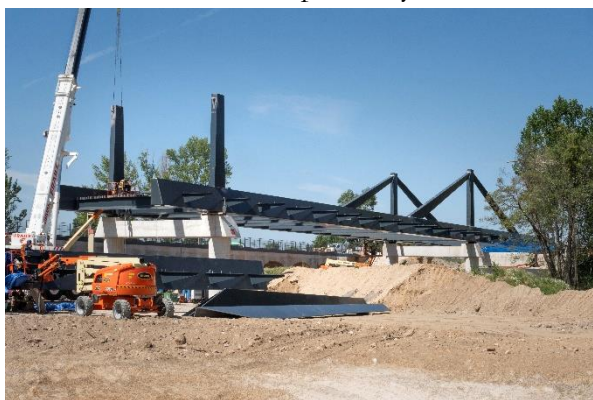
**Figura 5. Montaje de tablero metálico en obra.**

Mientras se realizaban los trabajos de cimentación, se terminó el proyecto del tablero, el cual al ser metálico pudo iniciar su fabricación en taller en paralelo a los trabajos de obra. El taller que realizó la fabricación y el montaje de la estructura metálica fue Horta Coslada, en las naves situadas en Madrid. El montaje de la estructura se realizó por tramos sucesivos de vigas longitudinales a los que una vez colocadas se les iban soldando los pilonos y tirantes.

El primer tramo se montó el mes de mayo, ocho meses desde el inicio de todas las obras. Todas las uniones fueron soldadas, a excepción de las vigas transversales, que para agilizar los trabajos de montaje se plantearon atornilladas.

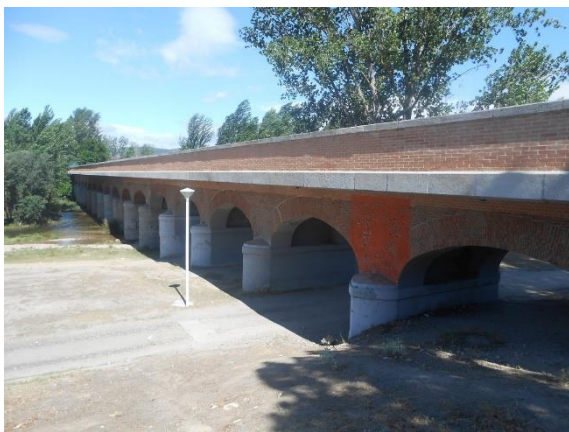
**Figura 6. Puente original de La Pedrera (s. XVIII)**

El puente de la Pedrera sobre el río Alberche fue construido en el siglo XVIII mediante bóvedas de ladrillo apoyadas sobre pilas de sillería granítica. A finales del siglo XX la estructura fue objeto de obras de acondicionamiento y se ensanchó la plataforma mediante el hormigonado de una losa con voladizos de hormigón armado. Este ensanche dotó a la plataforma de los 8,00 m de ancho que muestra actualmente. La plataforma se remató con imposta de bloques graníticos y pretil de fábrica de ladrillo que imitaba a la original rematado con sillares de granito.

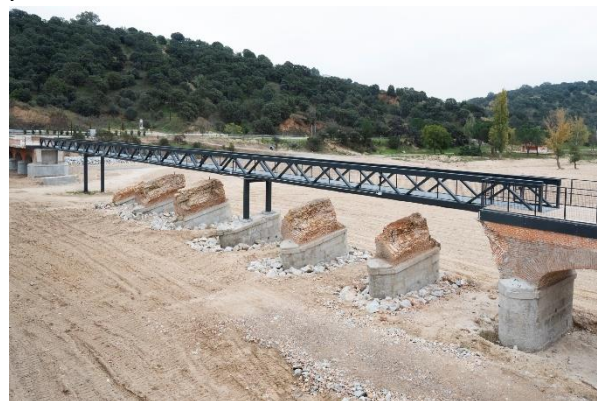
**Figura 7. Nueva pasarela peatonal sobre el antiguo puente de La Pedrera.**

Este tramo de pasarela, de 80,10 metros de longitud total, se compone de tres vanos de luces 21,84 / 36,40 / 21,84 metros, apoyados sobre las pilas originales 3, 11 y 14 y en una nueva pila metálica situada en el cauce. El tablero de la estructura se configuró como una celosía tipo Warren, formada por perfiles tubulares comerciales. La celosía es de canto reducido, de manera que el cordón superior hace las veces de pasamanos. Además, para el suelo se usó tramex, lo cual permite que los visitantes observen los restos del puente histórico a través de la plataforma.

Finalmente, la pasarela peatonal metálica conecta ambos márgenes del puente, permitiendo a los visitantes recorrer la estructura y observar sus detalles de cerca.
