Deslizamiento del tablero de la Z-32 sobre la AP-68 (Zaragoza): estudio del origen del problema y trabajos de restitución a su ubicación original

Displacement of the Z-32 road structure's deck over the AP-68 (Zaragoza): study of the causes of the problem and works of restitution to its original location

José Luis Martínez Martínez^a, Damián Javier Terrasa Díaz^b, Luis Cosano López-Fando^c, Pablo Vilchez Motino^d y Rafael Echevarría González De Echávarri^e

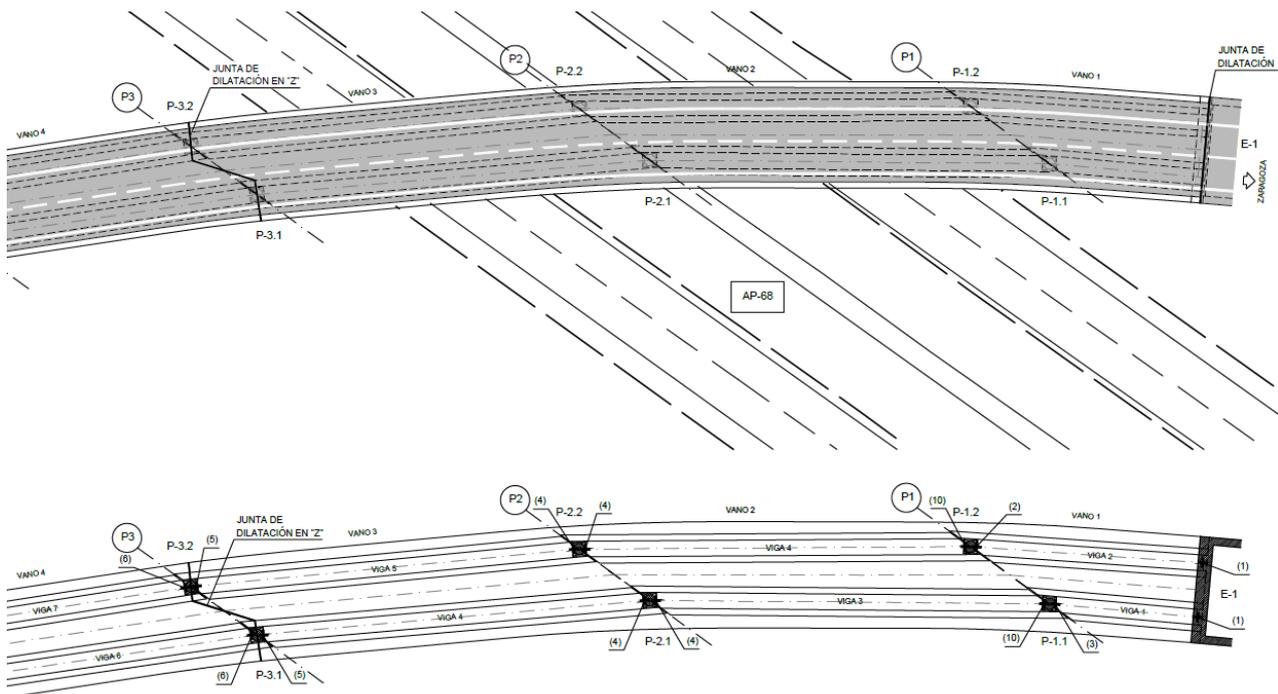
Figura 3. Planta del primer tramo del puente, que había sufrido desplazamiento lateral (hasta junta de dilatación “en Z” en Pila 3).
