# Refuerzo del puente atirantado de Comuneros sobre el río Mantaro en Perú

## *Reinforcement of Comuneros cable-stayed bridge over Mantaro River in Peru*

David Sanz Cid<sup>a</sup>, Diego Aita Santos<sup>b</sup>, Juan Luis Bellod Thomas<sup>c</sup>

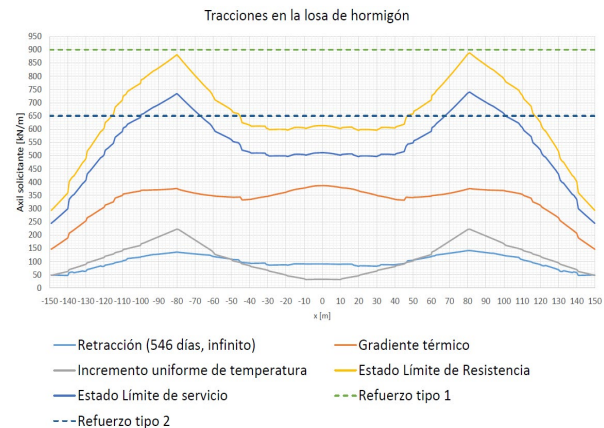
Figura 8. Axiles solicitantes de la losa de hormigón.

A la vista de los esfuerzos solicitantes anteriores, se plantearon dos niveles de refuerzo en función de la sollicitación.

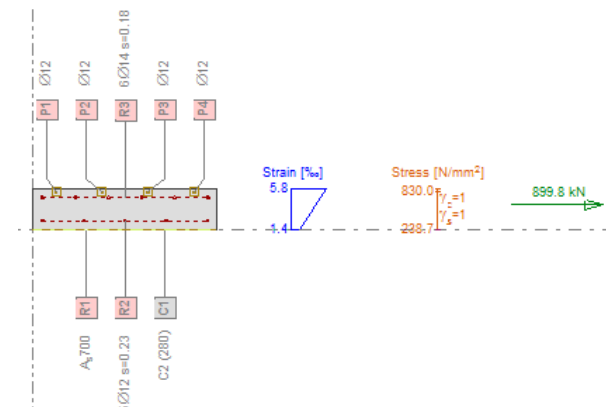
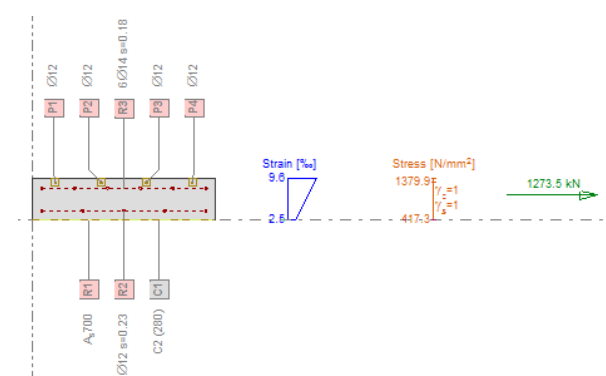
Una vez definidos los refuerzos necesarios, se verificó que cada una de las secciones cumpliera con los requisitos de deformaciones máximas indicados y que se cumpliera la condición de resistencia siguiente (Fig.10 y 11):

Ref. tipo 1: 2 bandas adicionales por metro

Ref. tipo 2: 1 banda adicional por metro

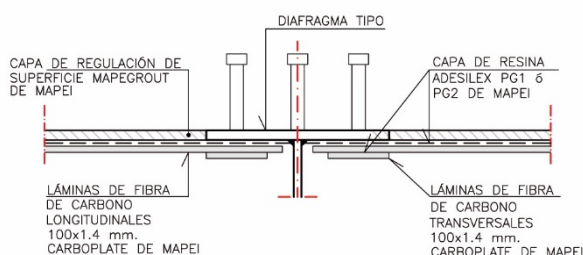
**Figura 12. Esquema de anclaje de láminas de refuerzo.**

Las láminas de fibra de carbono debían anclarse al ala superior de las vigas metálicas transversales para garantizar la continuidad de las tracciones que solicitaban a la losa según el esquema de la Fig. 12:

Aunque la tensión de adherencia de la resina era suficiente para garantizar el anclaje de las láminas al perfil metálico, no se debía superar una tensión de 4.6 MPa en la interfase para evitar problemas de despegues por posibles irregularidades, por lo que se procedió a reforzar el anclaje mediante bandas de fibra transversales, para garantizar que el rasante solicitante no superaba dichos 4.6 MPa
