Conservación, Reparación, Sustitución del Sistema de Contención y Refuerzo del Tablero, del Puente sobre el Río Duero en Almarail (Soria)*

*Conservation and Repair, Replacing the Containment System and Reinforcement of the Deck, of the Bridge over de Duero river at Almarail (Soria)***

Jesús Luis Benito Olmeda^{*,a}, Francisco José Calderón Álvarez^b

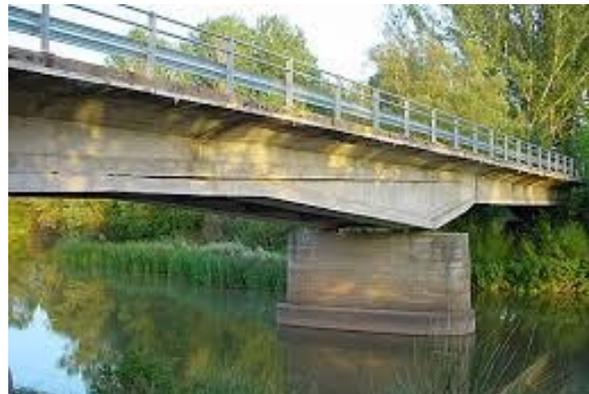
Figura 5. Vista del puente desde aguas abajo.

Esto último ha contribuido a que los deterioros habituales, causados por el paso del tiempo, no se hayan agravado. Y hay que decir que el estado de conservación de la estructura era razonablemente aceptable (Figura 5).
