# Reparación del sistema de tirantes del viaducto de La Arena, Muskiz, Vizcaya

*Rehabilitation of La Arena Bridge stay cable system, Muskiz, Biscay*

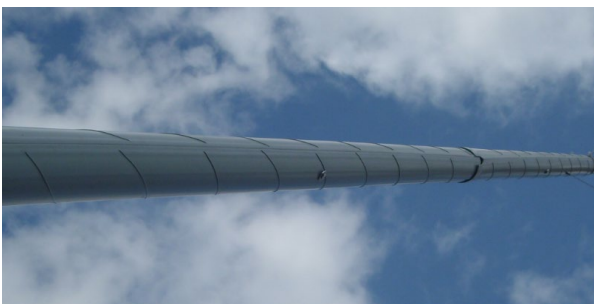
Figura 8. Vaina en semi cáscaras estándar de Freyssinet

La función principal de la vaina estándar es proteger a los cordones frente a radiaciones ultravioleta, dotar de estabilidad aerodinámica al tirante mediante la reducción de vibraciones y evitar la entrada masiva de agua en el tubo de

La vaina global en dos semi cáscaras se instala en puentes atirantados en servicio que no cuentan con vaina global en origen. Consta de dos semi cáscaras de 3 metros de longitud. La instalación de las vainas se realiza exclusivamente desde el tablero, siendo necesaria la instalación de un sistema de poleas para el izado de la vaina, pero sin necesidad de cortes de carril. Cada tramo de media vaina se une con la otra mitad rodeando el haz de cordones y ambas mitades se encajan mediante un clip de sujeción. A continuación, el tramo se conecta al cable de izado y se levanta hasta una altura igual a su longitud. Después, se monta otro tramo de vaina, se conecta al cable y se levanta, y así sucesivamente. Cada tramo de vaina se solapa unos centímetros sobre el tramo inferior (empalme tipo tulipán).
