Intervención en el puente de fábrica de Deba. Argumentos para decidir

Intervention in the Deba masonry bridge. Arguments to decide.

Fco. Javier León González^{*, a}, Iñaki Jaime Azpiazu^b, Francisco Prieto Aguilera^c,
Isabel Lorenzo Pérez^c

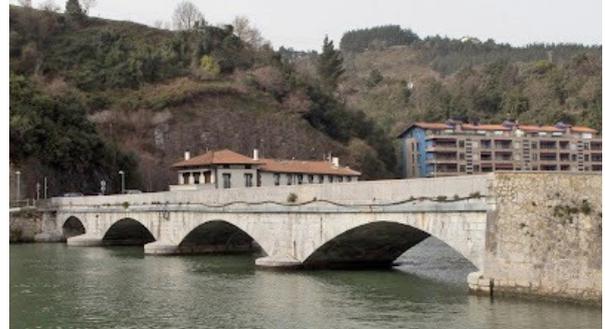
Figura 3. Puente de Deba antes del fallo de la cimentación de la pila 2. Fotografía: J.C. Aperribai

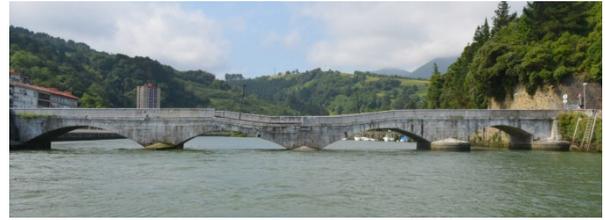
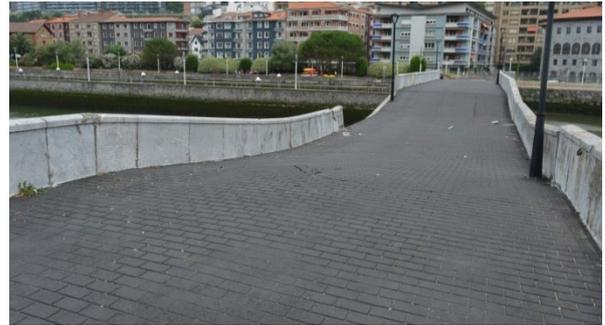
Se describen a continuación, sucintamente, los daños ocurridos en la estructura (figs. 7 a 15) como consecuencia del hundimiento y giro de la pila 2.

Destaca el significativo asiento de la pila 2, del orden de 1 metro por el lado de aguas abajo, lo cual supuso una depresión importante en la plataforma. Dicho asiento estuvo acompañado de una rotación de la pila según el eje longitudinal, mientras que el giro según el eje

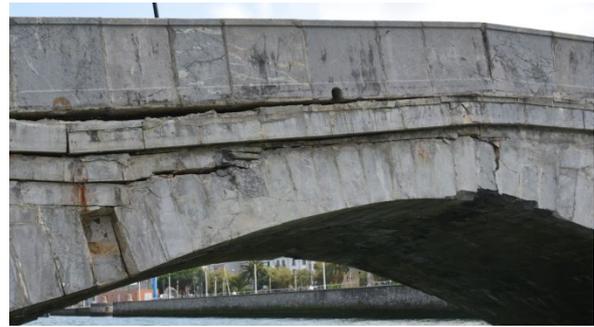
El movimiento de la pila 2 supuso la rotura por compresión y pandeo lateral del pretel de fábrica (figs 10 y 11), que entró en compresión al querer funcionar el conjunto como viga, y su despegue del tímpano por incompatibilidad de movimientos.
