# Recalce del puente de fábrica de Astiñene en San Sebastián

*Underpinning of the piers of the Astiñene masonry bridge in San Sebastian, Spain*

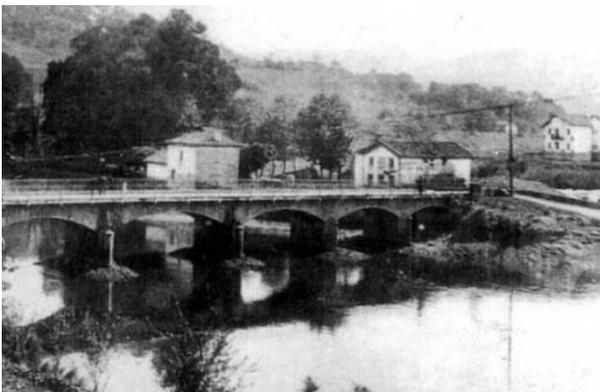
Figura 1. Vista [2] bajando desde el barrio de Egia, con fecha indeterminada pero probablemente de la primera mitad del s. XX

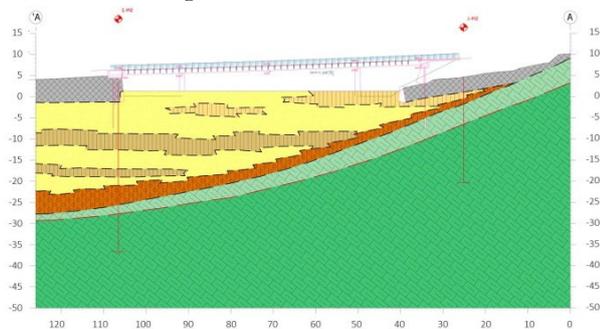
Del nuevo proyecto [5] se ha tomado la fig. 8, que sintetiza el perfil geotécnico que razonablemente cabe asignar al emplazamiento del puente de piedra, situado apenas 20 m aguas arriba. Como puede verse, la roca competente (zona con trama verde) se encuentra a unos 10 m de profundidad con respecto al lecho en la zona del E-2 (parte derecha de la fig. 8) y a unos 30 m de profundidad en la zona del E-1 (a la izquierda en la fig. 8).

movimientos mayores se hayan producido en la zona del cauce en la que el terreno competente se encuentra a mayor profundidad y donde, por tanto, los asentos del terreno son mayores porque es mayor su profundidad a igualdad de car-

Figura 8. Perfil geotécnico del nuevo emplazamiento. En la parte derecha está el barrio de Eguía.

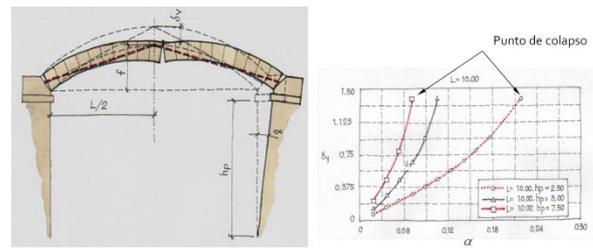
$$\delta_v = f - \sqrt{f^2 - \frac{1}{2}L\alpha h_p - \frac{1}{4}\alpha^2 h_p^2}$$

Ejemplo: para  $L = 10$  m,  $f = 2$  m,  $h_p = 6$  m y una rotación  $\alpha = 1^\circ$  ( $\pi/180$  radianes),  $\delta_v = 0.14$  m ( $L/73$ ),  $\delta_v = 0.105$  m.  
Si  $L$  crece,  $\alpha$  disminuye para el mismo  $\delta_v$ .  
Cuanto más rebajada es la bóveda,  $\alpha$  disminuye para el mismo  $\delta_v$ .

Figura 9. Efectos del giro de cimentación en puentes de fábrica [8]

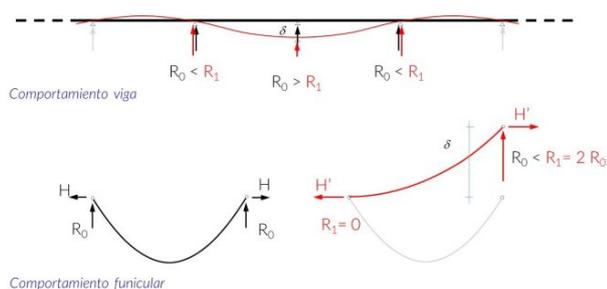
**Figura 10. Explicación del incremento de reacción en los pilares que descienden**

Como puede verse en la parte inferior de la fig. 10, una catenaria que parte de la posición simétrica (a la izquierda), con reacciones  $R_0$  iguales, pasa a tener, cuando la catenaria tiene tangente horizontal en el apoyo izquierdo, una reacción doble en el apoyo que sube, a igualdad de longitud de catenaria y de distancia horizontal entre apoyos. Como se trata del antifunicular, recíprocamente se ha de interpretar que el apoyo que desciende es el que se sobrecarga. Se ha estimado que el descenso registrado inicialmente en la pila 3, de unos 0,20 m, habría podido comportar un incremento de reacción en dicha pila que se situaría en torno al 5,5%. En el puente de Deba, en cuya actuación de emergencia hemos participado, con un descenso mayor,

el incremento de reacción fue del orden del 20%. Es un fenómeno escasamente considerado en la literatura técnica, detectado por uno de los autores de este texto y comprobado en [9].

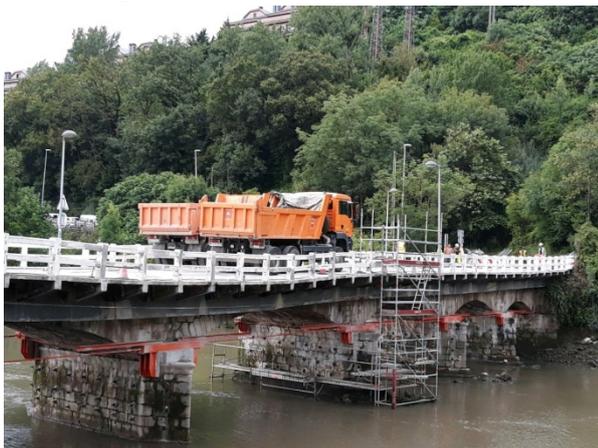
El 17 de julio de 2018 se realizó la prueba de carga (fig. 16) y los resultados de asientos, a finales de octubre de 2019 muestran estabilización completa.

Figura 16. Prueba de carga
