# Rehabilitación del Puente Avenida entre Irún y Hendaya

## *Rehabilitation of Avenida Bridge between Irun and Hendaya*

F. Javier León González<sup>\*, a</sup>, Iñaki Jaime Azpiazu<sup>b</sup>, Francisco Prieto Aguilera<sup>c</sup>, Lola Capdevila González-Navia<sup>c</sup>

El puente Avenida de Irún fue inaugurado en 1915 y sometido a una remodelación y refuerzo en 1962. Tiene un indudable valor simbólico e histórico por su ubicación y su historia. Está formado por cinco vanos metálicos, cada uno resueltos con un tablero isostático formado por dos celosías tipo Pratt. En 2016 se encontraba en un estado de conservación muy pobre, en particular los tres vanos del lado Hendaya. El puente ha sido objeto de una rehabilitación integral de la que se trata en esta comunicación. En las obras se han reparado, reforzado o sustituido un número muy importante de sus elementos.

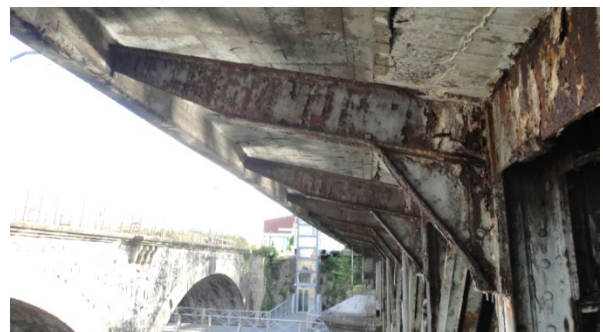
**Figura 11. Detalle de la configuración actual del voladizo**

Tras las intervenciones realizadas en la década de 1960, estas piezas del voladizo se retiraron para sustituirlas por una viga inclinada metálica que soporta parte del peso de la losa del voladizo.

1. Retirar los voladizos existentes, en un estado de deterioro muy avanzado, sustituyendo los actuales perfiles en voladizo por unos nuevos elementos

similares a los del proyecto original. Esta actuación se planteó además para poder rehabilitar íntegramente el cordón superior y conectarlo a la losa superior mediante pernos conectadores.
