Sustitución de tirantes del puente Fernando Reig en Alcoy, Alicante

Cable replacement of Fernando Reig Bridge in Alcoy, Alicante

RESUMEN

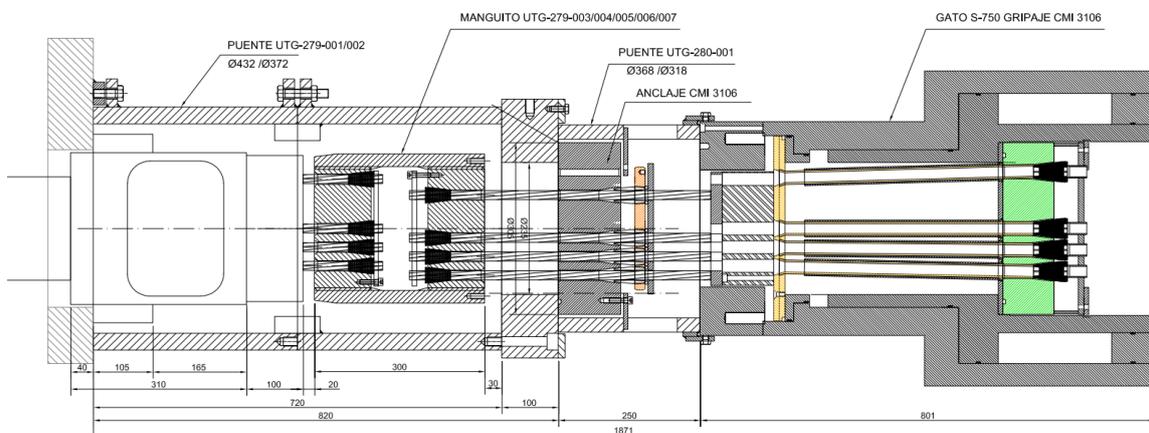
Figura 7. Esquema de destesado con un gato multifilar

En el supuesto de que los cables tuvieran suficiente longitud protuberante, se podría despegar la tuerca del anclaje activo de la placa de apoyo del pilono y, una vez despegada y desenroscada esta tuerca, el tirante se destesaría liberando tensión en el gato multifilar, retirándose el tirante a continuación. Este procedimiento se asemeja al utilizado habitualmente en las operaciones de “pesaje” de los tirantes, para de valoración de la fuerza existente en los tirantes, o de retesado, por ejemplo al final del procedimiento constructivo. No obstante este sistema comporta dificultades e incertidumbres prácticas adicionales por al menos las siguientes razones:

- La longitud protuberante de los cordones, que puede ser muy corta y, consecuentemente, no permitir el acoplamiento necesario para alargar los cables suficientemente para poder proceder al destesado con el gato multifilar. En general para poder realizar esta operación es necesario tener una longitud protuberante no menor de 80 mm.
- Aun teniendo la longitud adecuada para el acoplamiento y el espacio para la instalación de silla de tesado, debido al paso del tiempo y la no inspección de los anclajes, en muchos casos la tuerca de anclaje no se puede desenroscar y, consecuentemente, no se puede destesar con este sistema.
- Adicionalmente es necesario disponer de un cable guía o similar para permitir el descenso del tirante.

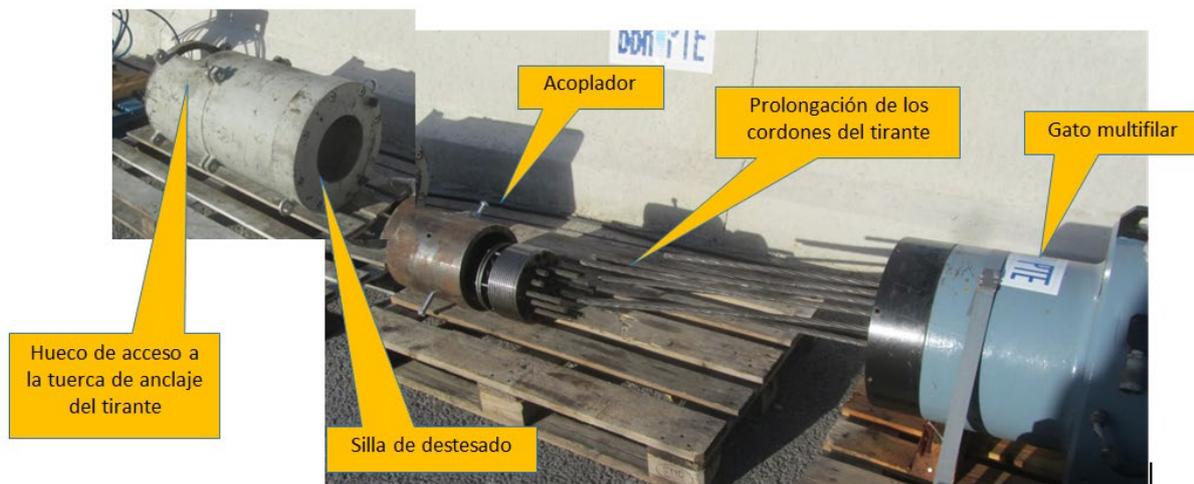
Figura 8. Posición de los diferentes elementos para el destesado

El destapado de las capotas de los 38 tirantes del puente ha permitido constatar que únicamente 6 de los 38 tirantes del puente cuentan con una longitud protuberante mínima
