Lecciones aprendidas en la reparación de puentes de fábrica: Astiñene y Deba

Lessons learned repairing factory bridges: Astiñene and Deba

Luis Cosano López-Fando^a, Txomin Echeveste^b, Mikel Arraiza^c, Pedro Sancho González^d, Pablo Vilchez Motino^e

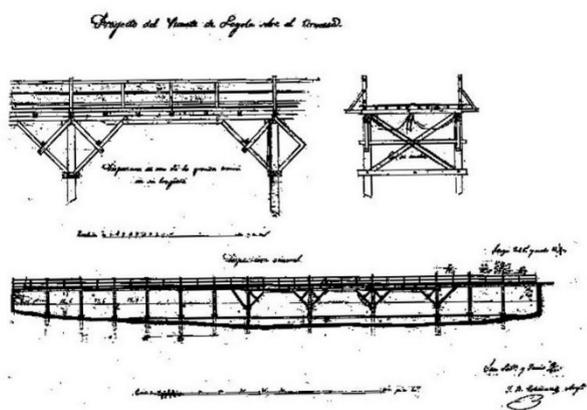
Figura 3. Planos del puente de madera construido en 1840. Fuente: Elejalde Aldama F., Behin Batean Loiolan. Pasado, presente y futuro de Loiola. <http://loiola.weebly.com/6---los-puentes.html>
