Rehabilitación de estructuras portuarias: pantalán de Sierra Menera (Puerto de Sagunto, Valencia)

Refurbishment of port structures: Sierra Menera pier (Puerto de Sagunto, Valencia)

Fernando Rodríguez García ^a, Pablo Alonso Medina ^b, Javier Martínez González ^c

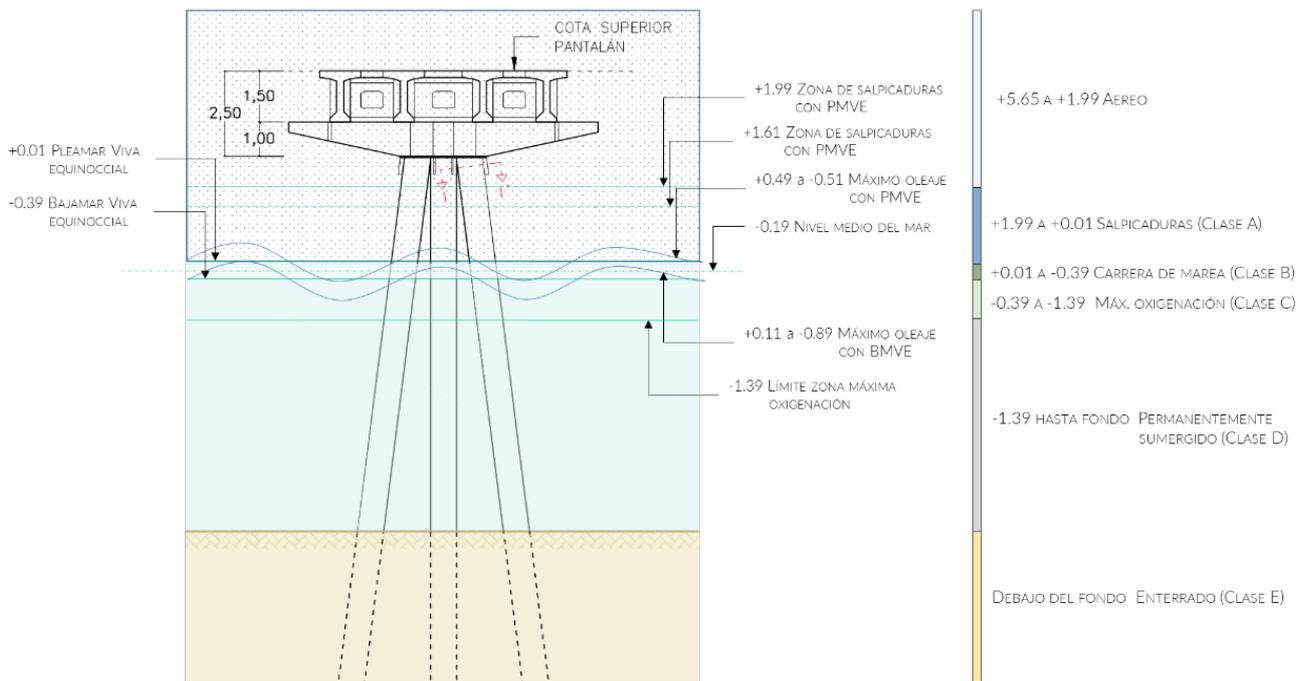
Figura 5. Clasificación de la agresividad ambiental en los pilotes del pantalán, de acuerdo con EN 1993-5

Los pilotes de acero están situados con una cota superior aproximada de +3.15m, y la cota del nivel del mar medio en Sagunto respecto al NMMA sería -0.19m (REDMAR). A partir de dichos datos se puede clasificar la agresividad del pilote en función de su cota.
