Estudio del fallo de un falso túnel. Análisis de los condicionantes de seguridad, fisuración y durabilidad que determinan su aptitud de servicio

Study about the failure of a false tunnel. Analysis of safety, cracking and durability requirements to ensure its aptitude for service

Eduardo Díaz Pavón^{a,*}, Ramón Álvarez Cabal^b, José Ángel Corbacho^c, Alberto Blanco^d

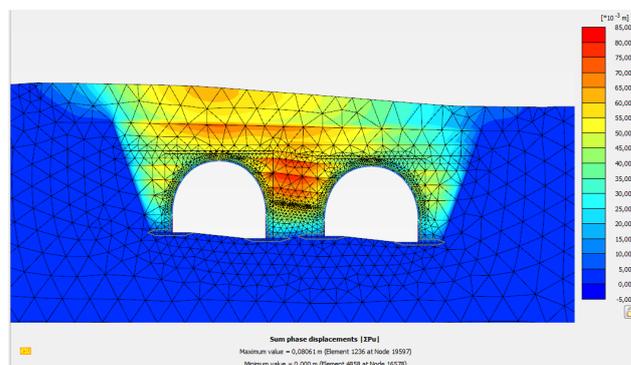
Figura 10. Caso general. Mapa de desplazamientos acumulados en el terreno desde el inicio hasta la finalización de la disposición de rellenos

Para analizar las condiciones de seguridad de los tubos del falso túnel así como las causas de las anomalías en los mismos, obtuvimos los movimientos y esfuerzos en mismos modelizando la estructura y el terreno mediante el programa PLAXIS 2D, versión 10 (figura 10). Se trata de una herramienta de cálculo para el análisis de tensiones y deformaciones en suelos, rocas y estructuras geotécnicas, específica para el análisis de problemas de interacción terreno-estructura.

En las distintas comprobaciones efectuadas, se analizaron los resultados obtenidos tanto de movimientos y esfuerzos en el terreno, como desplazamientos y esfuerzos en los túneles.

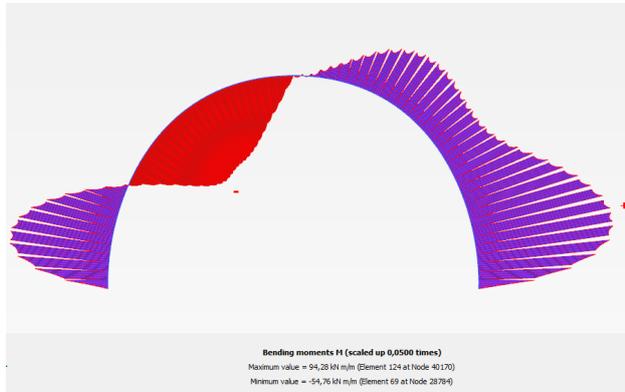
Figura 11. Caso general. Distribución de momentos flectores en la fase final de rellenos. Túnel derecho

comprobaciones. Por los aspectos que comentamos más adelante, se realizaron dos hipótesis de cálculo: *Caso general*, correspondiente a la situación nominal de Proyecto, considerando las características de los rellenos que se deducían

Por otro lado, de las distintas combinaciones de esfuerzos analizadas, se deducía que en ningún caso se podría llegar a una situación de fallo de la sección, incluso en la hipótesis de degradación del terreno en el lado derecho del tubo derecho.

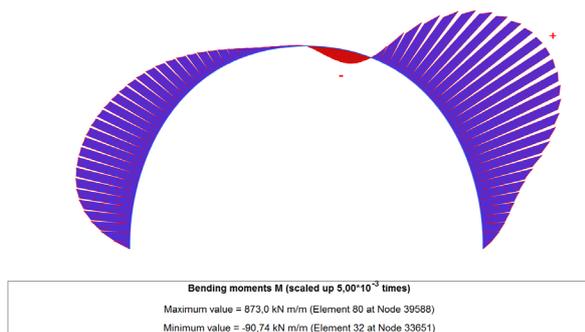
Figura 13. Hipótesis de falta de contacto entre túnel y relleno. Distribución de momentos flectores en la fase final

de las investigaciones geotécnicas realizadas; e *Hipótesis de falta de contacto entre túnel y relleno*, en la que se desactivaron alguno de los elementos de relleno adyacentes a la bóveda.

En efecto, todas las simulaciones numéricas conducen a resultados seguros incluso cuando las características de los rellenos se degradan hasta extremos poco creíbles, y ello tanto en lo que se refiere a los propios valores como a su distribución. Tan sólo las hipótesis en las que se elimina parcialmente el relleno permiten justificar los daños.

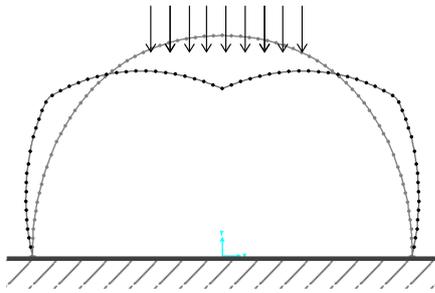
Si no existiese ninguna coacción (como la impuesta por la existencia de tierras en el trasdós) al libre desplazamiento lateral, el valor límite de las cargas aplicadas sería el que indujese en las dovelas un momento flector superior a su capacidad, momento en el que se formaría una rótula plástica en cada lateral. La estructura se convertiría en un mecanismo y se produciría el colapso correspondiente (figura 15).

Figura 15. Colapso de la bóveda triarticulada (isostática) por la formación de dos rótulas adicionales

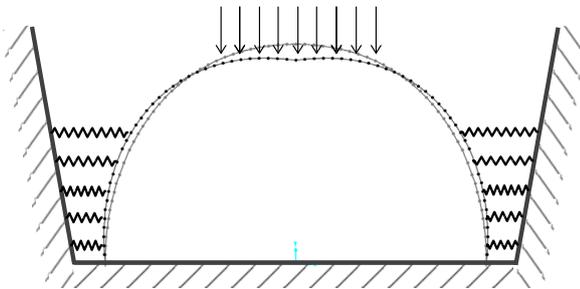
Cualquier coacción al libre desplazamiento lateral de las dovelas condicionaría el mecanismo de fallo descrito. En el caso más elemental se puede pensar en un conjunto de muelles que, de forma simplificada se dibujan horizontales en la figura 16.

Figura 16. Los muelles impiden la formación de un mecanismo de colapso

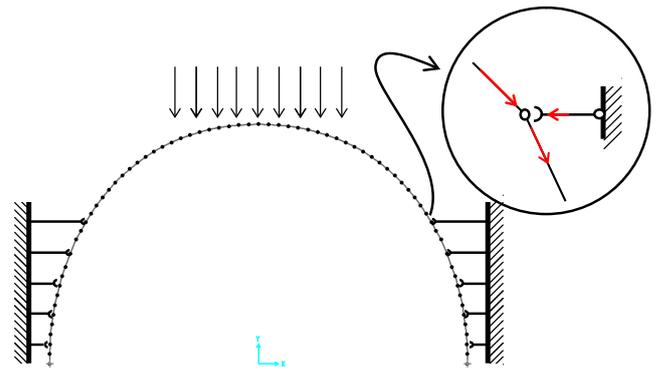
Si la rigidez de los muelles es muy elevada en relación a la rigidez a flexión de la propia dovela, ésta no llega a flectar. Las cargas bajarían por la dovela en forma de compresión pura y las fuerzas desviadoras necesarias para que la línea de cargas siguiera el eje de las dovelas vendrían impuestas por las bielas rígidas en las que se habrían convertido los muelles (figura 17). Llevado al extremo, es el planteamiento de los sostenimientos de chapa plegada o el de las tradicionales cerchas de entibación.

Figura 17. Si el relleno es rígido, la dovela trabaja en compresión pura

Conforme a los resultados obtenidos en todas las simulaciones efectuadas, la descrita es la forma en la que, en la práctica, funcionaría la sección del túnel si existiese cualquier tipo de relleno.

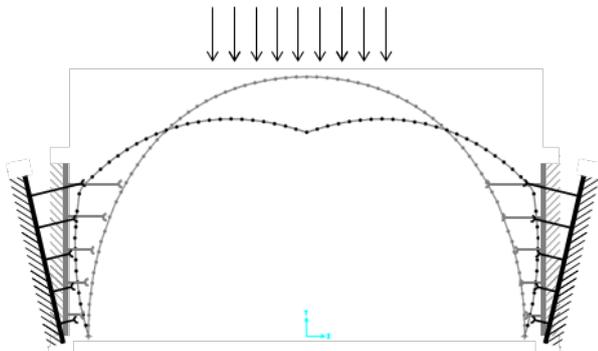
Ese mecanismo sigue siendo perfectamente estable con las únicas condiciones de que las secciones rotuladas (que podrían, en el extremo, ser todas las desplazadas hacia los rellenos) pudiesen soportar el axil, y que en el tramo central no se formara un mecanismo. Lo primero no constituye una restricción importante porque los valores, muy limitados, de los axiles actuantes podrían ser recogidos casi exclusivamente por la armadura. La segunda tampoco, pues las deformaciones ocurridas están muy lejos de que se pueda producir dicho mecanismo, que tendría que ser por pérdida de forma (*snap through*).

En definitiva, el fallo de las dovelas, incluso en forma global (plastificando en todas las secciones, lo que no se ha observado) no conlleva el colapso de la estructura, que podría mantener su estabilidad.

Figura 18. Esquema resistente del túnel, incluso con oquedades en los rellenos

Naturalmente, ello no permite aceptar esta situación como permanente. En primer lugar, porque no se puede garantizar que el proceso de erosión por el agua y lavado de finos y la consiguiente formación de huecos haya alcanzado su límite. Es de esperar, por tanto, que la progresiva deformación de las dovelas, tanto en las secciones con mayores daños como en otras cualesquiera, desemboque en nuevos episodios de daño (con el consiguiente riesgo de caídas de desconchones) ante cualquier tipo de desencadenante.
