Reparación del muelle de bloques Souk Al Kout (Kuwait) Inspección, diseño reparación y supervisión de las obras

*Repair of the Souk Al Kout block dock (Kuwait)
Inspection, design repair and supervision of works*

PROES has been hired by the owner of a berthing dock for lifting ships for repair on land. It is a gravity structure built with mass concrete blocks, which is located on the Souk Al-Kout coast, in Fahaheel, Kuwait and that presented a series of pathologies: settlements, opening of joints, cracks, etc. Several works were carried out to repair it: an inspection of the structure, aerial and underwater, an analysis of the pathologies, especially focused on their origin and possible solutions, the design of the repairs and finally the supervision of the projected repair works.

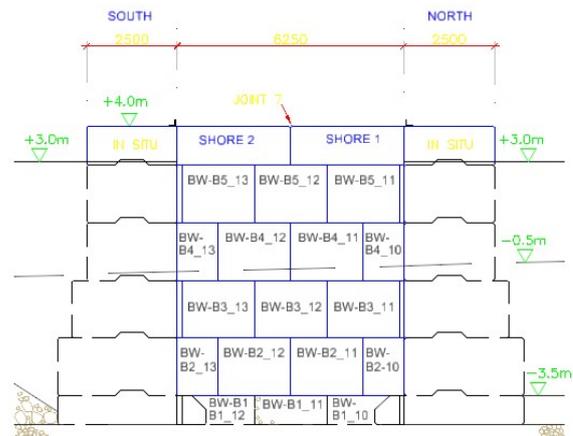
Figura 3. Alzado lado tierra y sección alineaciones norte y sur

El espesor de la estructura de bloques es variable, la primera hilera, en contacto con el terreno, tiene un ancho de 3.60 m, mientras que la última hilera tiene un ancho de 1.20 m para la alineación lado tierra y de 2.50 m para las alineaciones perpendiculares a la costa, norte y sur (fig.3).

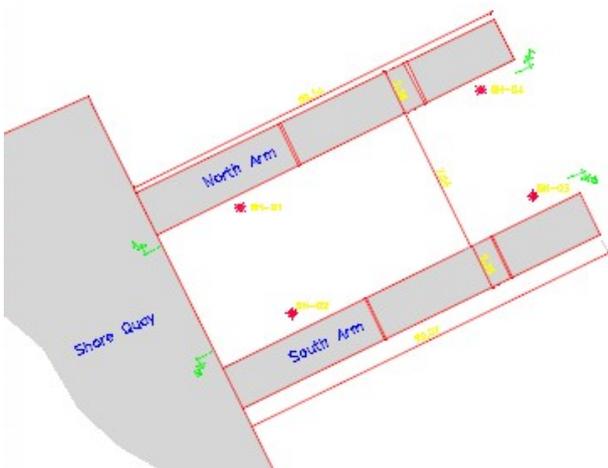
Figura 9. Situación de sondeos geotécnicos

Se trata de cuatro sondeos, que van desde el fondo marino, a la cota -3.50, hasta aproximadamente la cota -16.00 m, es decir con una profundidad del orden de 12.50 m, tres veces el ancho de los bloques que apoyan sobre el terreno. Con esta información se definieron unos perfiles geotécnicos del terreno (figs.10 y 11) con los cuales se pudo evaluar sobre que estratos se apoyaban las estructuras del muelle, y a través de cuales transmitían sus cargas.

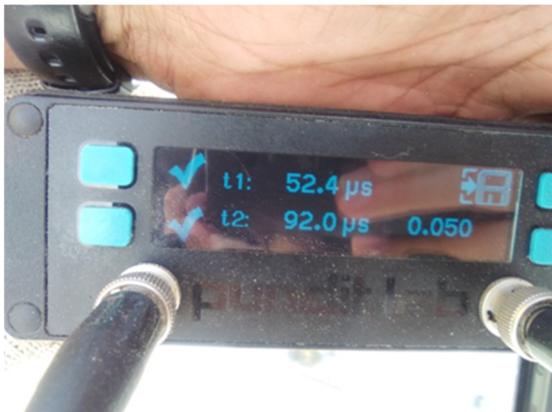
Figura 25. Instrumento para la medición UPV

Se realizaron un total de 200 ensayos (100 antes y 100 después de la reparación), tomado medidas perpendiculares a la orientación de las fisuras o grietas, obteniendo valores mínimos, máximos y promedio de la profundidad de las mismas. El instrumento de medición utilizado permitía el procesado automático de las medidas (fig. 25), de forma de dar como medida la profundidad de la fisura o grieta. Teniendo en cuenta la orientación de la misma, perpendicular u oblicua respecto al paramento.

Se fijaron unas condiciones límites para la aceptación de la reparación, consistentes en que limitar la profundidad remanente de las mismas.
