Terminal portuario “NorthPier” (Kuwait)

Inspección y redacción FEED obras de rehabilitación

Port Terminal “North Pier” (Kuwait) *Inspection and rehabilitation FEED*

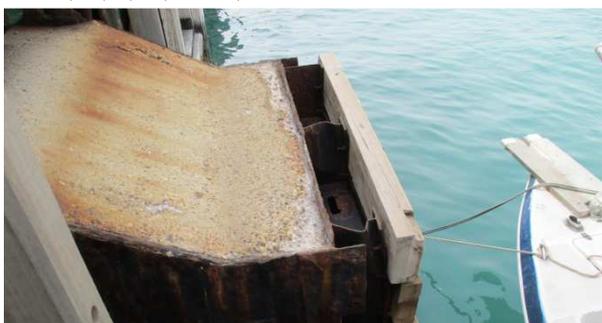
Figura 4. Defensas

madera (teniendo en cuenta la normativa [2]), el equipamiento marítimo (bolardos, ganchos, defensas (fig. 4), etc.), los soportes de las tuberías, las edificaciones situadas en el Terminal, la más importante de ellas la sala de control (fig. 5) situada sobre el puente de acceso, el sistema de protección catódica, las torres de extinción de incendios, los brazos de descarga, etc.
