Obras de sustitución de pretil del Viaducto de Ruitelan A-6 P.K. 424+000

Barrier replacement works of the Ruitelan Viaduct A-6 P.K. 424 + 000

Jorge Alberto Cerezo Macías*, a, Elena Seguido Fernández-Tresguerres^b

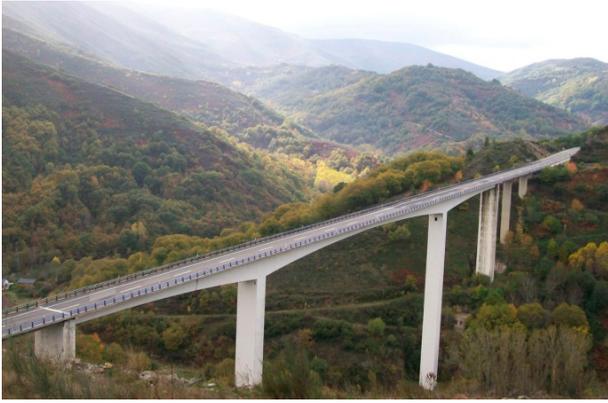
Figura 1. Vista general una vez sustituido el pretil

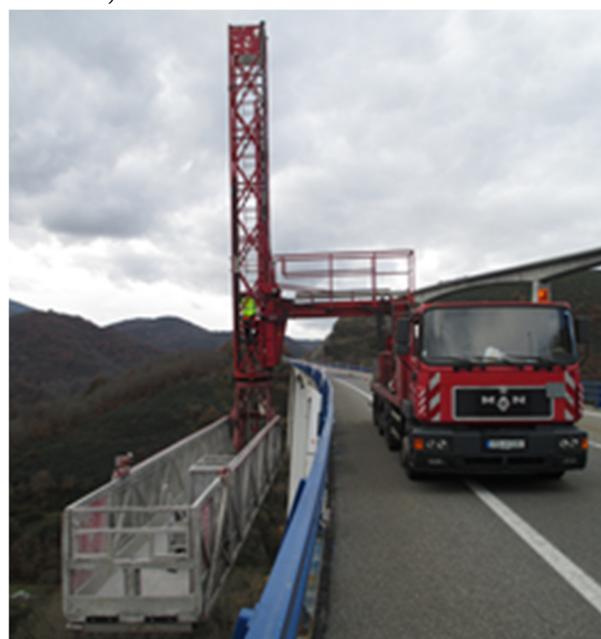
Las inspecciones realizadas incluyeron la utilización de medios auxiliares, como una pasarela articulada sobre camión que permite acceder a la parte inferior del tablero, así como comprobar el estado de los apoyos en la coronación de las pilas (fig.3).

Figura 3. Pasarela utilizada en la inspección de detalle

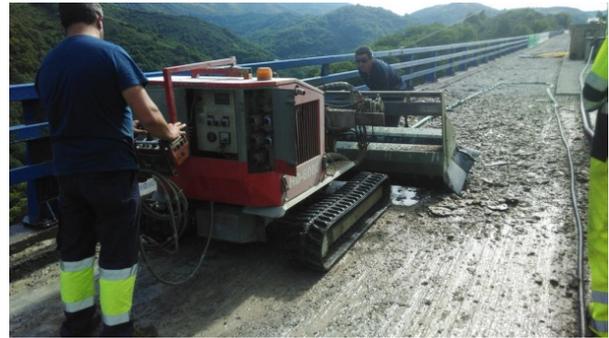
4 – 6 o 7 – 9), como ya se ha comentado (preservando el zuncho extremo de fijación del pretil actual). Para la hidrodemolición se empleó un robot que permitía controlar de forma más eficiente la profundidad de la demolición realizada (fig.14). A fin de evitar afecciones medioambientales el agua utilizada en estas tareas ha sido recogida y tratada antes de su vertido al cauce del arroyo Real.

Figura 14. Robot Hidrodemolición y Limpieza restos tablero hidrodemolido

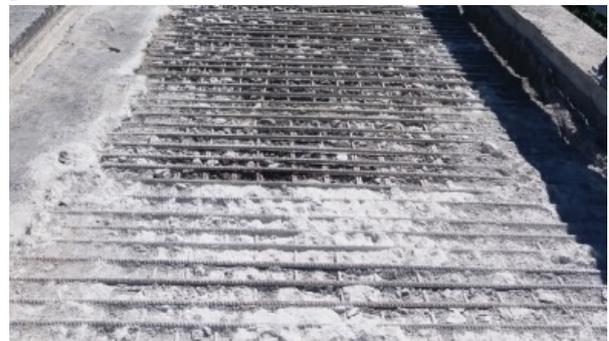
Figuras 15. Armaduras existentes vistas

Este sistema de hidrodemolición dejó a la vista las armaduras de la cara superior, sin deteriorarlas, de forma de poder solapar con ellas las nuevas armaduras requeridas por el pretil con marcado CE (fig. 15).

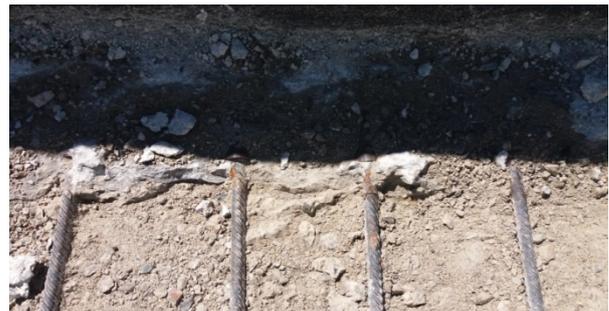
Figuras 16. Detalle “maguitos” armaduras existentes

También quedaron a la vista los “manguitos” utilizados para solapar las armaduras utilizadas en las obras de ampliación del tablero realizadas en el año 2002 (fig.16).

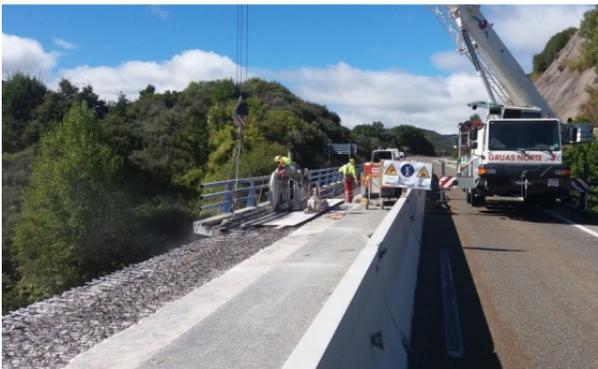
Figura 18. Retirada de “módulos” cortados

Finalmente se realizaba un corte paralelo al borde del tablero para separar el “modulo” del resto del tablero, y retirarlo (fig.18).

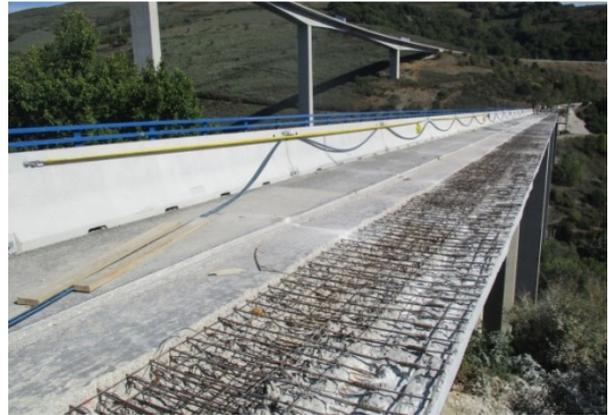
En la cara lateral del borde del tablero cortado (fig. 19) se ejecutaron una serie de perforaciones para anclar mediante resina epoxi las barras correspondientes a la cara inferior del tablero reconstruido.

Figura 19. Vista después del corte con radial del zuncho

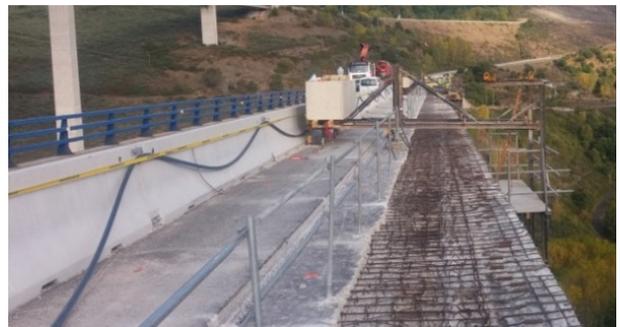
Posteriormente utilizando un carro de hormigonado (fig. 20) se montaba el encofrado de la cara inferior del tablero a reconstruir y el del lateral del zuncho de borde para fijación del pretil. Se dispusieron dos carros para trabajar en dos frentes simultáneamente.

Figura 20. Vista del posicionado del Carro

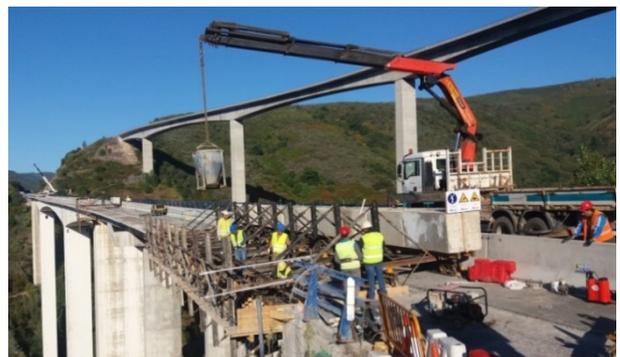
Figura 21. Vista hormigonado del tablero y del zuncho

Luego se realizaba el hormigonado conjunto del zuncho y tablero (figs. 21 y 22) y finalmente se instalaba el nuevo pretil (fig. 23).

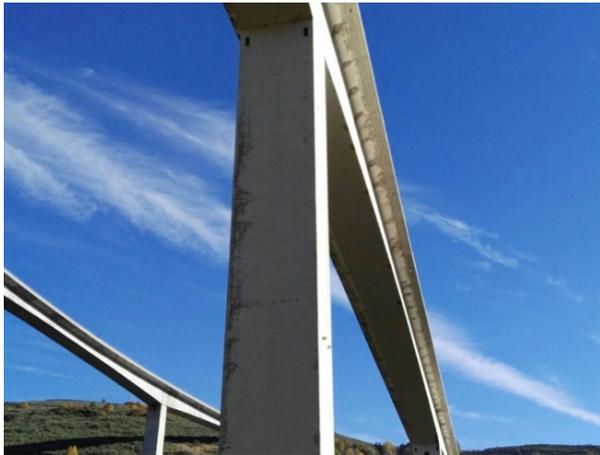
Figura 22. Vista Inferior del tablero reconstruido

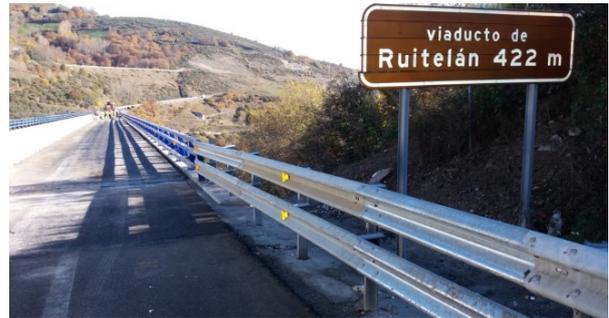
Finalmente se ejecutaron unos zunchos para el empotramiento del pretil en las aletas de ambos estribos, rematando en ambos extremos el sistema de contención (Figura 24).

Figura 24. Vista desde el Estribo Lado Galicia
