Evaluación del estado de conservación y resistente de estructuras de la Línea Amarilla (Lima, Perú)

Assessment of the state of conservation and structural safety of structures on the Línea Amarilla highway in Lima, Perú

Kerman Vázquez Fernández ^a, Damián Javier Terrasa Díaz ^b y Gonzalo Arias Hofman ^c

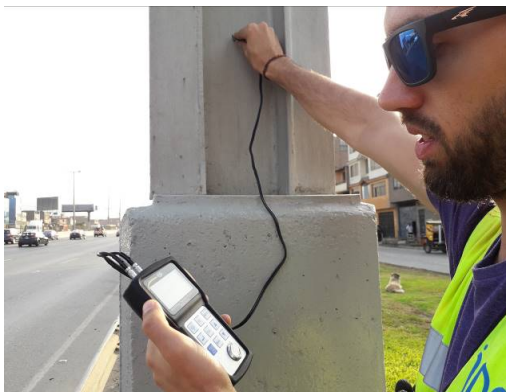
Para la posterior evaluación estructural de los puentes peatonales metálicos era fundamental, en ausencia total de planos, realizar un adecuado levantamiento geométrico. Para ello, se emplearon distintos equipos de medición incluyendo un medidor de espesores empleado para caracterizar de manera exacta a los perfiles y chapas (véase figura 9).

Figura 9. Medidor de espesores.

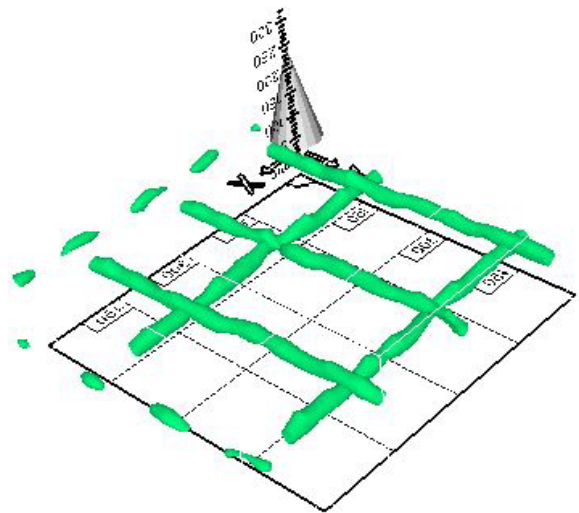
En las estructuras de hormigón se empleó un georradar para definir la disposición del armado (y poder tener una idea aproximada del diámetro de las barras) y comparar estos resultados con los esquemas de armado de los planos disponibles (véase figura 10).

Figura 10. Procesado de datos del georradar para la caracterización del esquema de armado.

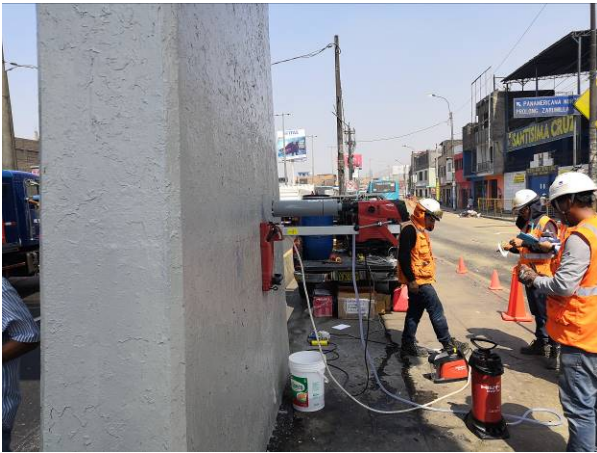
Los ensayos destructivos se centraron en dos puentes peatonales de hormigón: Porvenir y Control. Para estas estructuras no se disponía de documentación alguna, y suponían una prioridad para el cliente, ya que estas habían presentado daños durables durante los últimos años de la concesión, a pesar de haber sido reparadas anteriormente.

estas estructuras mediante la extracción de testigos en sus pilas, los cuales fueron sometidos a ensayos de resistencia a compresión simple y estudio de la profundidad de carbonatación del hormigón.

Figura 11. Extracción de testigos en el puente peatonal Porvenir.

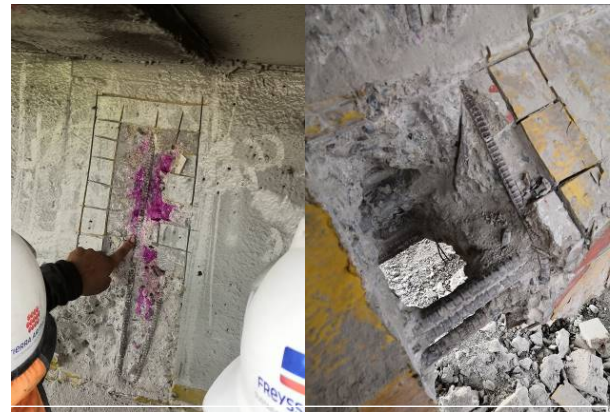
Así pues, se practicaron rozas en el centro y extremos de vano para describir la parábola del pretensado y caracterizar armadura pasiva. Además, se realizaron testigos en el alma de esta, sobre los que se llevaron a cabo los mismos ensayos que en los testigos de las pilas (ensayos de compresión simple y ensayos químicos).

Figura 13. Roza en el centro de vano de la viga acopiada.

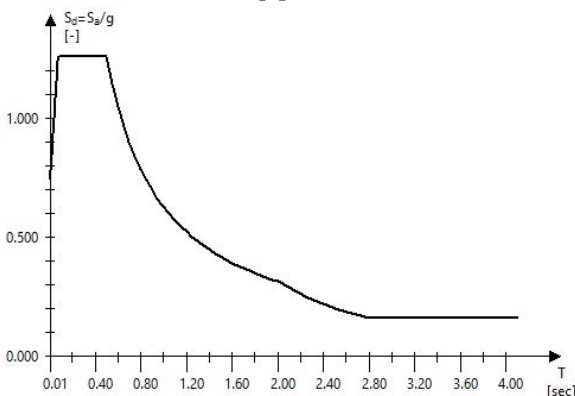
Figura 14. Espectro sísmico según [2].

Tras aplicar el espectro en los modelos, los resultados obtenidos no fueron muy positivos. Un total de 14/20 estructuras incumplía frente a sismo (11 puentes peatonales metálicos y 3 puentes vehiculares de hormigón). De estos resultados, rápidamente se concluyó que, a pesar de tratarse de una zona de riesgo, las estructuras no fueron concebidas para soportar un sismo.

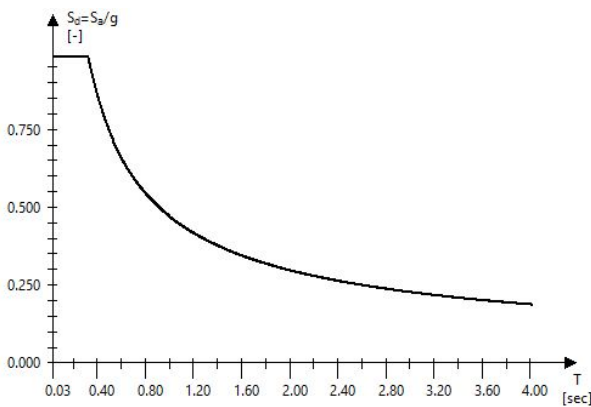
Sin embargo, en la normativa de referencia, y aplicable en las reevaluaciones estructurales: Manual de Puentes del Perú 2003 [4], vigente en 2008, definía un espectro sísmico distinto; a priori mucho más favorable que el anterior. Más tarde se pudo observar que no en todos los casos estudiados era así.

Figura 15. Espectro sísmico según [4].

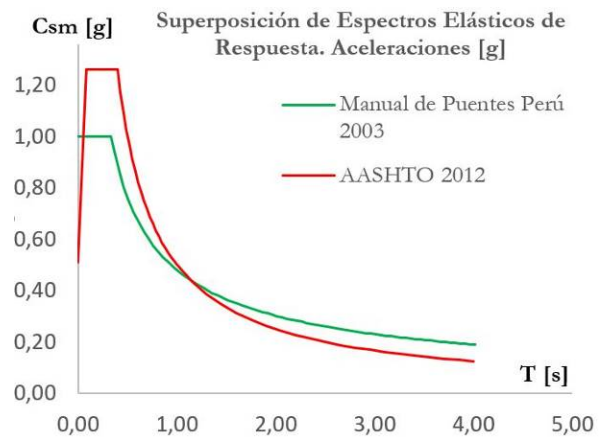
Tras superponer ambos espectros sísmicos (véase figura 14 y 15) se pudo observar que para los periodos cuyo valor fuera inferior a $T = 1.1$ s, el espectro devolvía valores de la aceleración de cálculo más favorables que el definido por la normativa vigente en 2019.

Figura 16. Superposición de espectros sísmicos.

Bajo la circunstancia anterior se observó que todas las pasarelas metálicas pasaban a cumplir las comprobaciones (coeficientes de seguridad en torno a 1) frente a sismo, ya que el periodo de estas era inferior a $T = 1.1$ s, por lo que la aceleración de cálculo era más favorable.
