# Condicionantes del Estudio y Proyecto de consolidación de un dique seco en Cartagena, una construcción singular con valor patrimonial

*Conditioning factors of the Study and Project of consolidation of a dry dock in Cartagena, a unique construction with heritage value*

Raúl Rubén Rodríguez Escribano<sup>a</sup>, Enrique Calderón Bello<sup>b</sup>, Miguel Ángel Acón Robleda<sup>c</sup>, Víctor Bustamante Fernández<sup>c</sup>, Sergio Gómez Barrado<sup>d</sup>

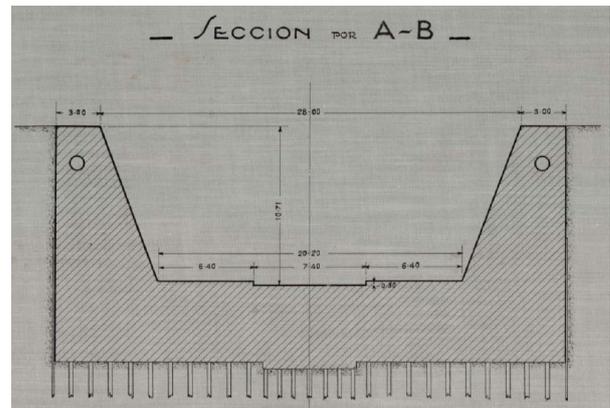
El conjunto completo se apoya en una cimentación ejecutada con pilotes de madera. Dicha configuración puede apreciarse en la figura 2, extraída de la documentación original del proyecto de construcción del dique.

Figura 2. Sección transversal en la que pueden apreciarse los muros cajeros, la solera de fondo y la cimentación sobre pilotes de madera

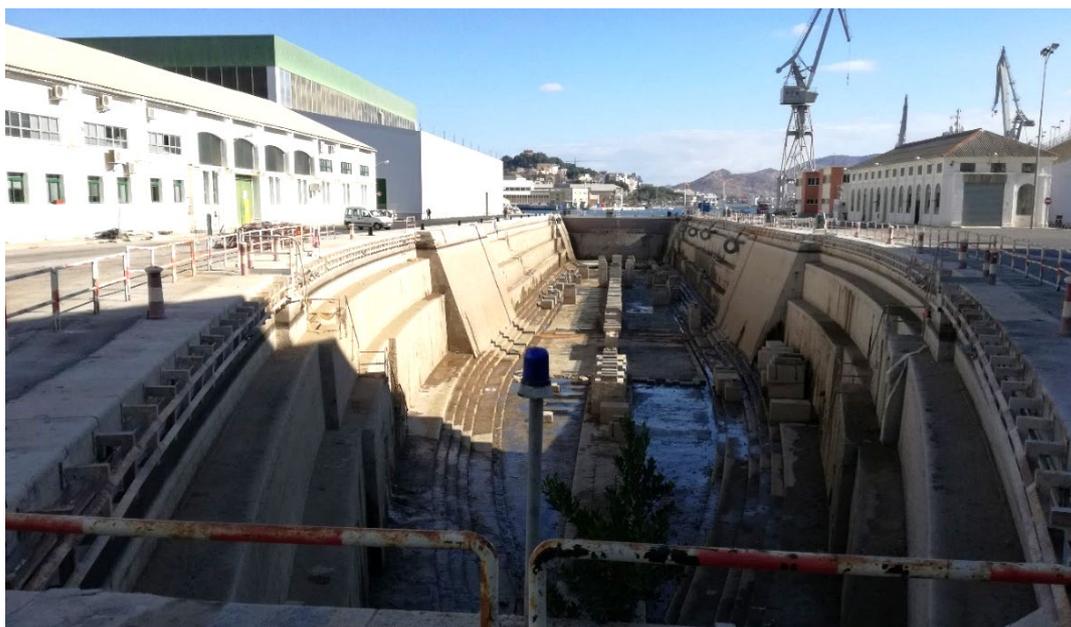
El dique fue construido a principios del siglo XX (según la documentación consultada, entre 1896 y 1904) y está conformado por una sección en forma de canal, construida con hormigón en masa de diferente naturaleza según las zonas, con paramentos de mampostería reforzados en las esquinas con elementos de sillería. En la figura 1 se muestra una vista general del dique desde la proa.

Figura 1. Vista general del dique desde la proa

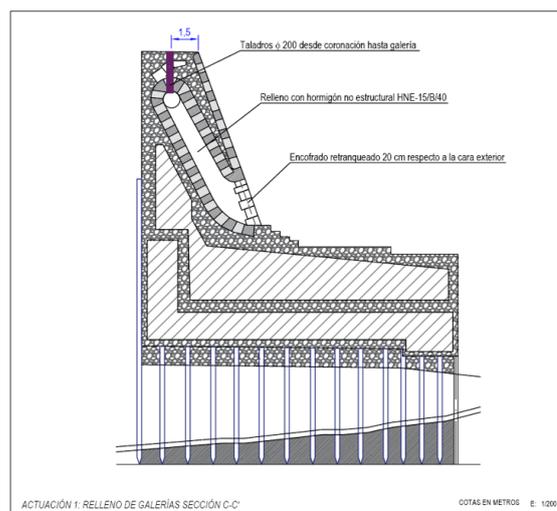
Figura 12. Sección transversal del dique por zona de galería y boca hacia el interior

En las figura 11 se muestra la boca interior de la galería de inundación para el lado estribor y en las figuras 12 y 13 se muestran detalles incluidos en los planos del proyecto.

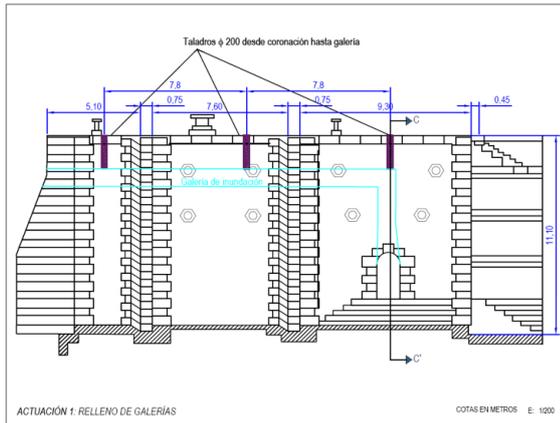
**Figura 13. Ejecución de taladros para relleno de las galerías de inundación**

Para la ejecución del relleno, se plantea la realización de tres orificios mediante taladros en la coronación de los muros, como puede verse en la figura 13.

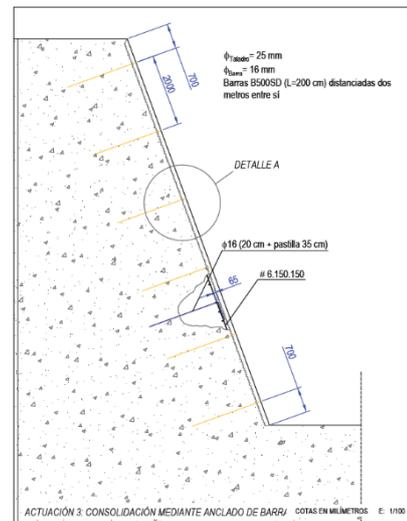
**Figura 14. Consolidación del paramento mediante anclado de barras**

En consonancia con el objetivo de mejora de las condiciones de estanqueidad, y aportando además una mejoría sobre el estado de los paramentos interiores del dique, se ha propuesto el saneado, limpieza y consolidación de los muros, así como el sellado de las grietas superficiales de gran abertura.

Finalmente, está previsto el sellado de grietas superficiales de importante abertura (igual o mayor a 10mm) mediante mortero aplicado manualmente.

En la figura 14 se muestra la disposición de las barras para la consolidación de los paramentos.

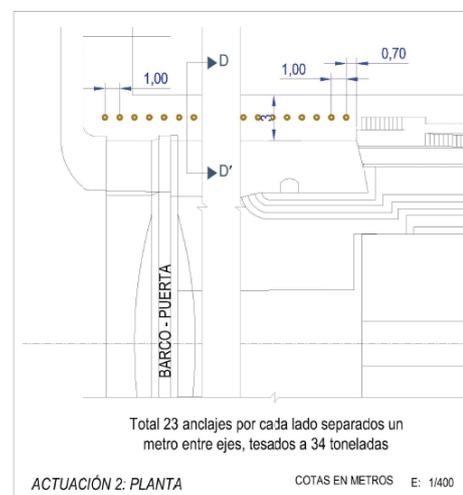
**Figura 15. Disposición en planta de los anclajes a través del cuerpo del muro**

Para la mejora del comportamiento global del dique en términos estructurales, se plantea la ejecución de anclajes activos permanentes mediante barras cosiendo los muros cajeros y la solera. Los anclajes se ejecutan desde la coronación de los muros y generan una consolidación y unión adicional sobre el posible plano de discontinuidad analizado.

Los anclajes se disponen sobre el eje central del ancho superior del muro cajero, distanciados entre sí un metro y sumando un total de 23 anclajes para cada lado (figura 15).

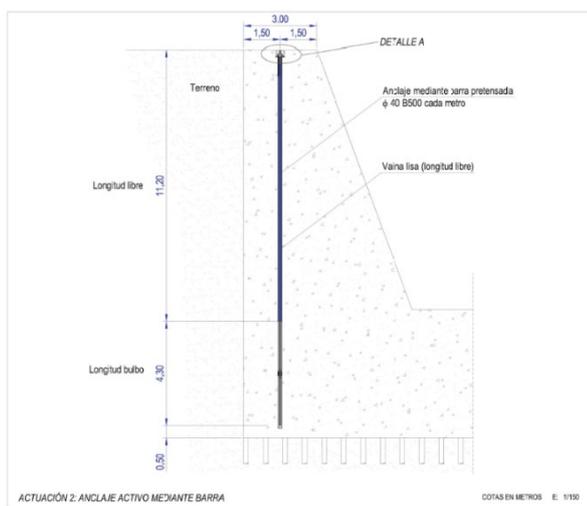
**Figura 16. Sección de muro cajero por zona de anclajes**

El sistema de anclajes consiste en barras de acero B500 de diámetro 40 mm anclados en la coronación del muro, tesadas a 34 toneladas. Se plantea una longitud libre de tal forma que el bulbo de anclaje se sitúe embebido en la solera inferior, generando compresiones sobre el posible plano de discontinuidad. En la figura 16 se muestra una sección que incluye el anclaje.

Respecto a las cuestiones de cálculo y sus condicionantes, cabe destacar que el dimensionamiento de los anclajes, así como la carga de tesado se diseñó de tal forma que el coeficiente de seguridad ante el vuelco fuese mayor a 1.1. Las acciones consideradas incluyen el sismo acorde a las prescripciones de la NCSE-02 [3], resultando una aceleración de cálculo de 0.1456g.

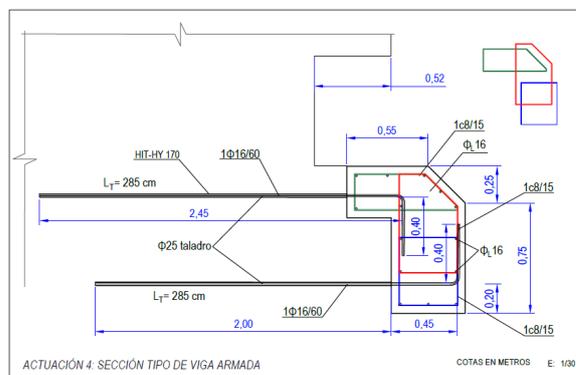
**Figura 18. Armadura y barras conectadas a los sillares existentes. Sección horizontal**

Para la zona de compuertas, se plantean actuaciones locales consistentes en la reconstrucción mediante elementos de hormigón armado, de tal forma que se consiga una superficie más regular para el apoyo del barco-puerta, reduciendo las filtraciones de agua. Para ello, es preciso en primer lugar, realizar un corte de los elementos de sillería, eliminando parte de la sección para su posterior reconstrucción (figura 17).

Las nuevas vigas de hormigón se conectan a los sillares mediante barras, como se muestra en la figura 18. Las barras se colocan a una distancia vertical de 60 cm a lo largo de la ranura.
