Reparación de apoyos a media madera en el tablero sur del Puente de la Avenida del Mediterráneo (A-3 sobre M-30) mediante izado de vanos isostáticos

Structural rehabilitation of the halving supports of the Avenida del Mediterráneo bridge (A-3 over M-30) by statically determinate span lifting

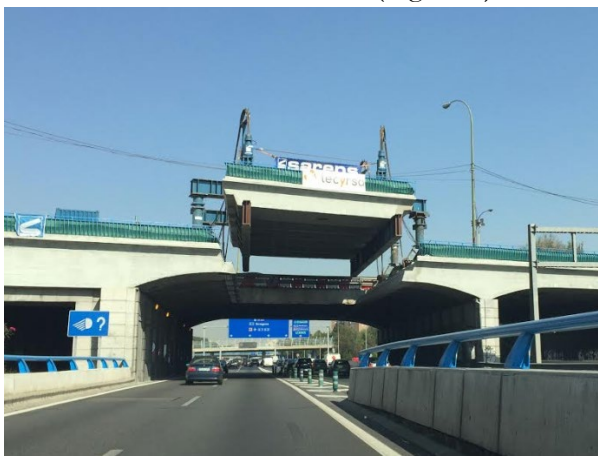
Figura 6. Circulación normal del tráfico en M-30 con vano suspendido.

El sistema consistía en dos pórticos metálicos sin contrapesos que, apoyados a ambos lados del vano isostático V-3, lo izarían para mantenerlo suspendido durante la reparación de las ménsulas, permitiendo la circulación normal del tráfico en la M-30 (Figura 6).

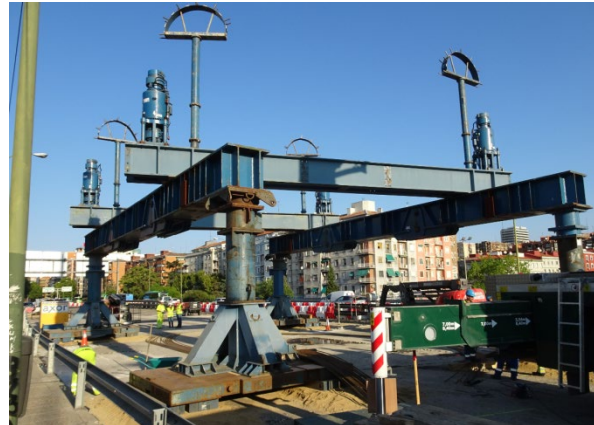
Figura 7. Sistema de izado colocado sobre la estructura.

Dichos pórticos se encontraban arriostrados entre sí por dos vigas metálicas auxiliares, en cuyos extremos exteriores se situaban los gatos de izado (4 gatos de cable en total), de 4500 kN de capacidad cada uno, pero limitados a una capacidad de elevación de 2000 kN por el número de cables dispuestos en cada uno de ellos (Figura 7).

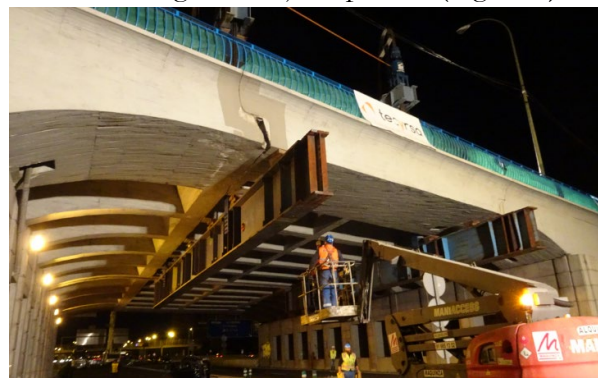
Figura 8. Vigas de tiro inferiores colocadas en jornada nocturna antes de iniciar la maniobra.

Estas vigas de tiro eran las únicas que se colocaban durante las jornadas nocturnas en las que se realizaban las maniobras de izado, para no reducir el gálibo bajo el puente (Figura 8).

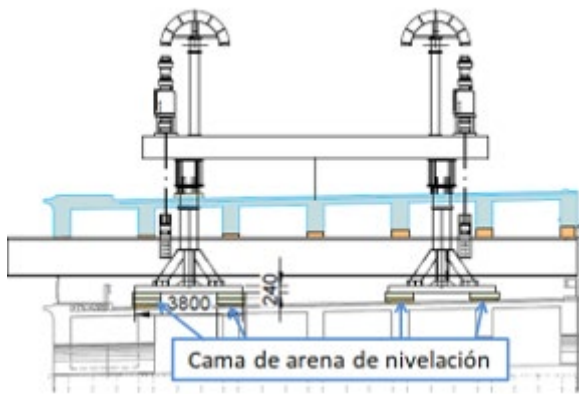
Figura 9. Camas de nivelación bajo patas de apoyo de sistema de izado.

Para asegurar una distribución correcta de las cargas transmitidas por cada una de las patas de los soportes del sistema de izado a las vigas del tablero existente, se ejecutó una cama de arena bajo cada uno de los repartidores de las patas (Figura 9), centradas en las vigas longitudinales de la estructura. Sobre estas camas de arena se colocaron unos rampones de madera de azobe de alta resistencia (densidad 1.1 g/cm³), y sobre ellos, otros rampones metálicos sobre los que se ubicaban las patas de los soportes del sistema de izado.

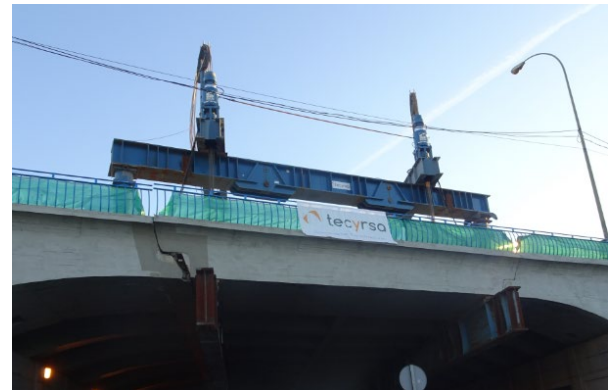
Figura 10. Pórtico de izado preparado para maniobra en vano V-3.

Las maniobras de izado se realizaron en escalones de la carga teórica del vano. En un primer paso, alcanzado del orden del 25% de la carga teórica, se comprobaba que los puntos de contacto de las vigas de tiro, nivelaciones y nervios de la losa se encontraban perfectamente nivelados y en contacto (Figura 10).

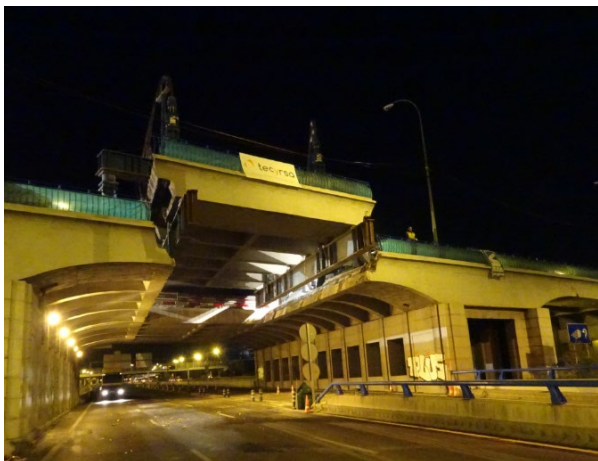
Figura 14. Vano isostático de V-3 izado.

Una vez elevado el vano isostático, se comprobó el estado de degradación de la ménsula de apoyo inferior del lado Madrid. Ésta presentaba unas pérdidas de sección de hormigón importantes en las zonas de apoyo de las vigas, donde se encontraban los pernos. Estos deterioros estaban provocados por el arrancamiento de los pernos de anclaje debido a

Durante las obras, se constató que estos deterioros habían sido provocados por la existencia de unos pernos de anclaje que impedían los movimientos naturales del puente y que habían terminado por arrancarse en uno de los lados del vano isostático, produciendo unas pérdidas importantes de sección de hormigón en los apoyos.

Tras el avance de las operaciones de hidrodemolición, fue posible izar del vano según el procedimiento indicado anteriormente (Figura 14).
