# Experiencias recientes en inspección y patologías de puentes

## *Recent experiences in bridge survey and pathologies*

Sergio Couto Wörner <sup>a</sup>, Jorge Cascales Fernández <sup>b</sup>, Ricardo Rico Rubio <sup>c</sup>, Pablo Grandío Noche <sup>d</sup> y Javier Lendoiro Santos <sup>e</sup>

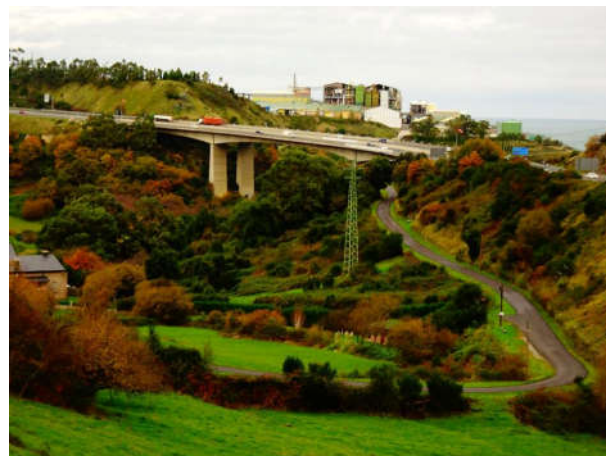
Figura 15. Vista general

Tras inspección del viaducto se detecta que es necesario sustituir los aparatos de apoyo de estribos debido a su mal estado (Figura 16).
