Estudio de la seguridad estructural de la iglesia de San Prudencio en Talavera de la Reina

Analysis of the structural safety of the St. Prudencio's Church in Talavera de la Reina

Javier León^{*, a}, Leonardo Todisco^b

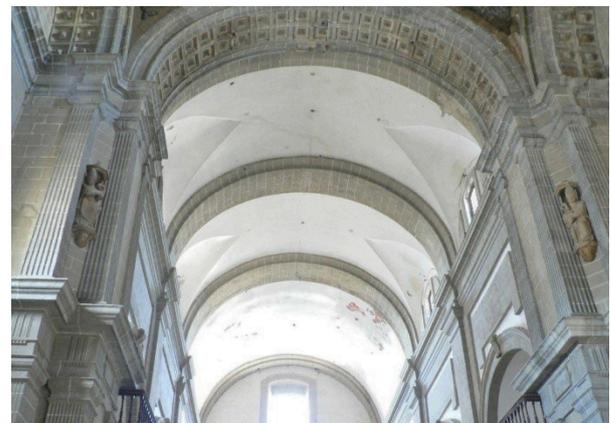
Figura 5. Nave principal desde el interior, hacia el oeste, antes de la intervención

La nave principal constituye el espacio central de la iglesia, entre los pies de la misma y el crucero. Tiene dos pisos y su planta es rectangular, de 12,5 m de ancho y 28,0 m de largo. Ese espacio se cubre mediante una bóveda de medio cañón, dividida en tres módulos definidos por arcos fajones que se aprecian claramente en la fig. 5. Los arcos fajones, como la bóveda de

cañón, están realizados en fábrica de ladrillo, aunque el trampantojo induzca a creer que es sillería de granito.

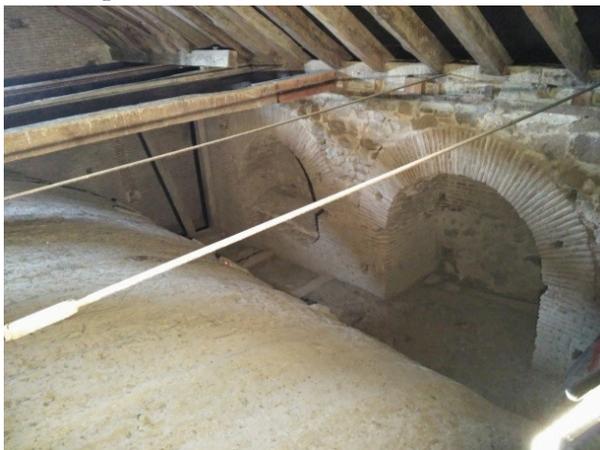
Figura 6. Trasdós de la nave principal antes de la intervención

El trasdós de la bóveda que cubre este espacio de la nave principal es accesible desde la cubierta del edificio (fig. 6). Por encima de la bóveda de cañón (con lunetos en ciertas crujías) existe una cubierta a dos aguas, de madera, que apoya en los muros laterales y está atirantada horizontalmente por medio de elementos metálicos que recogen los empujes de la cubierta.

La bóveda está formada por dos roscas de rasilla, con un espesor total, incluidos los enlucidos, de $e = 12$ cm. Por tanto, puesto que la luz libre L es de 12,50 metros, la esbeltez es muy considerable: $L/e = 104$.

La bóveda está rigidizada mediante unas lengüetas dispuestas a intervalos variables entre ellas, y no siempre situadas en las mismas secciones transversales. Estos elementos tienen una importancia enorme en la estabilidad de la bóveda, tal y como se ha demostrado en recientes investigaciones en la ETS de Ingenieros de Caminos, Canales y Puertos de la Universidad Politécnica de Madrid [5]. Cabe añadir que esta tipología de relleno rígido es frecuente, y se encuentra, por ejemplo, en ubicaciones y en tipologías estructurales tan diferentes como la Lonja de Valencia o la iglesia de Santa María en Melgar de Fernamental (Burgos).

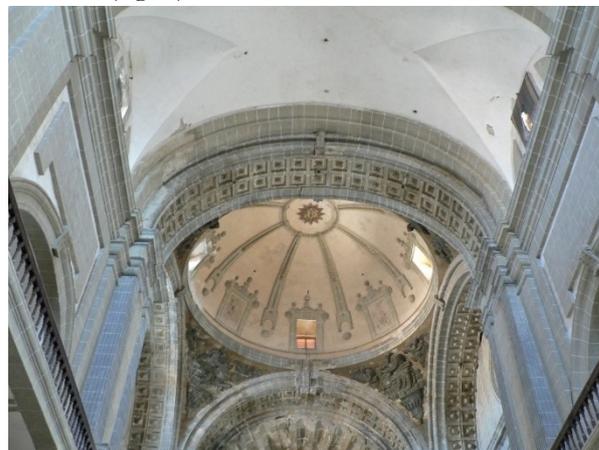
Figura 9. Vista del crucero antes de la intervención

El crucero tiene una geometría en planta de 13,7×17,0 m y está delimitado por cuatro arcos torales y rematado por una cúpula de media naranja sobre pechinas decoradas con el tetramorfos (fig. 9).

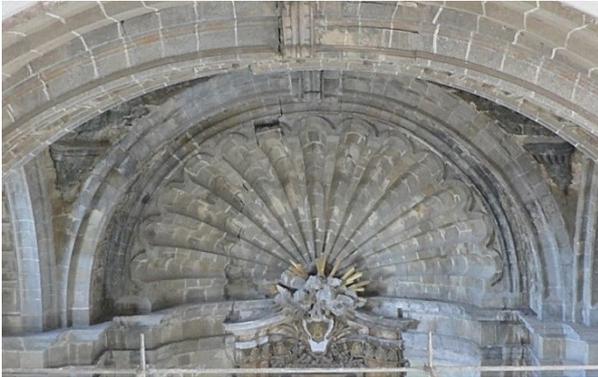
Figura 10. Ábside: foto desde el interior

La cabecera de la nave está formada por un ábside de eje cilíndrico, de desarrollo inferior a 180° (figs. 2 y 10), cubierto con una bóveda oval de horno que, según el documento [5], representa el modelo propuesto por Vandelvira. Otra venera oval se encuentra en la iglesia de Santa María la Blanca de Toledo [5].

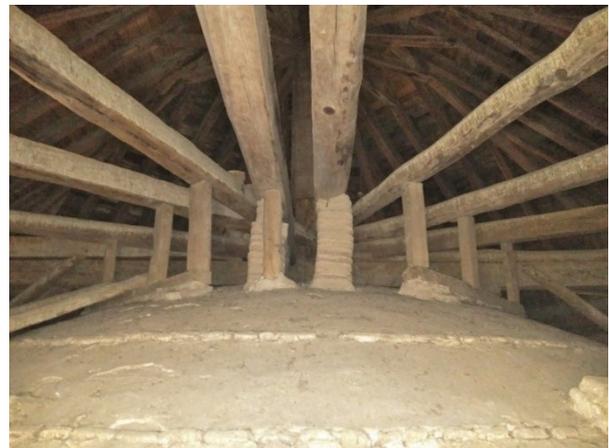
Figura 13. Trasdós de la parte superior de la cúpula

En la fig. 13 se muestra cómo la cubierta a ocho aguas de la cúpula se apoya sobre pilas-trillas y enanos de madera que, por lo general, descansan en durmientes dispuestos sobre la zona comprimida superior de la cúpula. En coincidencia con el espacio entre ventanas del cimborrio octogonal extradadoso, se disponen

unas lengüetas o tabiques de ladrillo para aportar el efecto del relleno rígido correspondiente.

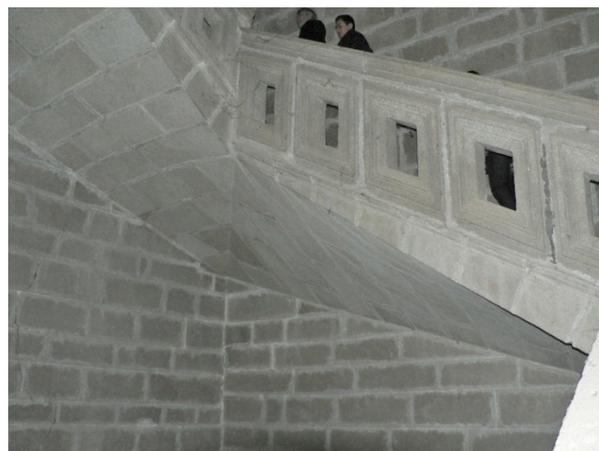
Figura 16. Escalera de acceso al coro

Al este de la sacristía se accede a un espacio cuadrado de 7 metros de lado, que alberga una escalera volada que da acceso a la galería del coro y a la cubierta. Se trata de una valiosa y espectacular escalera de 4 tramos. En el documento [9] se señala que las hiladas son perpendiculares a los muros perimetrales y que las trazas de las superficies del intradós con los planos verticales de los muros y los frentes del hueco son rectas, generando una superficie aparentemente reglada en el intradós (fig. 16).

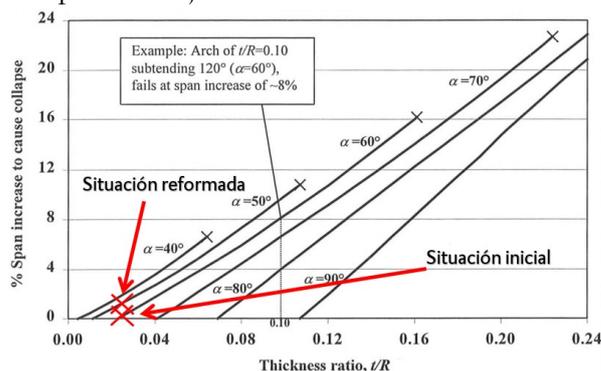
Figura 24. Incremento máximo admisible de luz antes del colapso para diferentes valores de t/R [7]

A continuación se estima el incremento máximo de luz que se puede admitir antes del colapso de la bóveda, es decir, el máximo corrimiento horizontal relativo admisible entre altares de muros al nivel del arranque de la bóveda. La fig. 24 muestra, en abscisas, la ratio t/R , es decir, relación entre el espesor t de la bóveda y el radio R de curvatura y, en ordenadas, el incremento de luz admisible antes de alcanzar el colapso por formación de un mecanismo cinemático, para diferentes valores de α (semiángulo del segmento circular a partir de la condición de exento; 90° es el caso de arco exento). El valor inicial de α , con lengüetas de

altura igual a la mitad del radio, es de 60° . Como puede verse, en la situación inicial la estructura prácticamente no tenía ya capacidad alguna frente a desplazamientos impuestos de los arranques, como cabía esperar por tener un coeficiente de seguridad geométrico tan próximo a la unidad. Sin embargo, en la situación reformada, el valor final de α , con lengüetas de altura igual al 60% del radio, es 53° y se puede admitir un incremento alrededor del 1,0%. Considerando una luz entre rellenos rígidos (coronación de las lengüetas) de 8,87 metros, resulta que el desplazamiento máximo admisible, suponiendo movimientos simétricos en los muros, sería de unos 4 cm por cada lado. Por consiguiente, las medidas adoptadas para mejorar el comportamiento estructural y el nivel de seguridad de la bóveda principal de la iglesia cumplen su objetivo.
