Sustitución de los apoyos y refuerzo de las pilas intermedias del puente atirantado de Sancho el Mayor.

Bearings replacement and strengthen of the intermediate piers of the Sancho el Mayor cable-stayed bridge.*

Leonardo Fernández Troyano^a, Lucía Fernández Muñoz^{*, b}, Alberto Muñoz Tarilonte^c, Guillermo Ayuso Calle^d, Carlos Pérez Domínguez^e

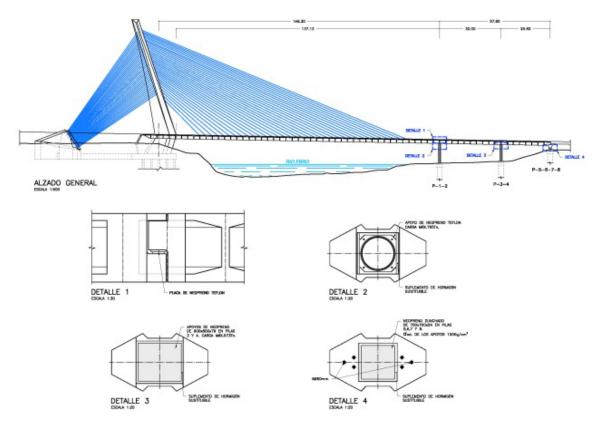
Figura 2. Vinculaciones del puente.

- El tramo atirantado está empotrado en la torre.
- La primera línea de pilas, las 1 y 2, tiene apoyos pot y sobre ella en el tablero hay una media madera, en la que se permiten los giros y los desplazamientos del vano principal del puente y de los dos vanos laterales.

- En la línea intermedia de pilas, las 3 y 4, existen unos apoyos de neopreno.
- En la pila-estribo el puente está fijo mediante unas barras verticales. Los apoyos existentes en este estribo son de neopreno.

En la Figura 2 se muestra el alzado general del puente y los apoyos existentes.
