EVALUACIÓN DEL PUENTE DE EUGENIO RIBERA SOBRE EL RÍO PERALES EN ALDEA DEL FRESNO. MADRID

ASSESSMENT OF THE BRIDGE OF EUGENIO RIVERA OVER THE PERALES RIVER AT ALDEA DEL FRESNO. MADRID

Pedro Pablo Sánchez Martínez-Falero^a, Ángel Carriazo Lara^b y Domingo López Martín^c

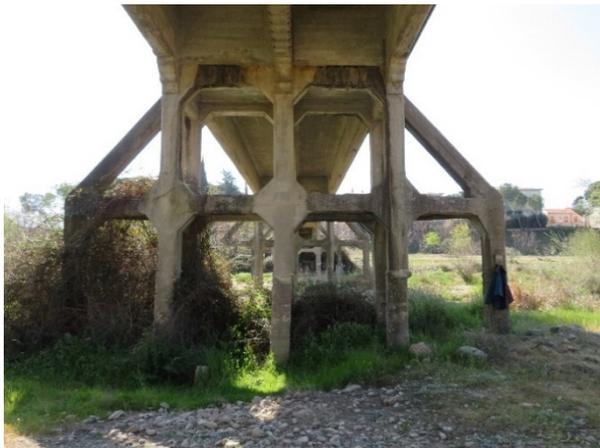
Figura 3. Vista de una pila.

Lo más significativo del puente son sus pilas en palizada doble, formadas por 8 soportes de hormigón armado de sección pequeña (35×35 cm) unidos por travesaños horizontales de la misma sección. Todos ellos conforman un entramado reticular, con los nudos reforzados mediante cartelas. *“Este tipo de palizadas dobles a 1,50 m. de distancia ofrece muy poco obstáculo a la corriente y una grandísima rigidez”* [4], decía Ribera. El conjunto dibuja una silueta propia de una pila maciza con tajamares. *“...Cuando la corriente del río puede ser violenta y arrastrar cuerpos flotantes, conviene reforzar estas palizadas con pilotes suplementarios, en los que se apoyan jabalcones oblicuos, que actúan como tajamares”*. La cimentación de cada uno de los soportes verticales se resuelve mediante pilotes prefabricados, de 8,50 m de longitud, que resultan parcialmente visibles dado el descenso que ha sufrido el lecho del río a lo largo del

tiempo, debido en gran parte a la presencia de graveras para extracción de áridos.

Por último, se debe realizar una intervención preventiva frente al riesgo de socavación. Por un lado, recalzar con micropilotes las pilas y además proteger el lecho con un manto de escollera.

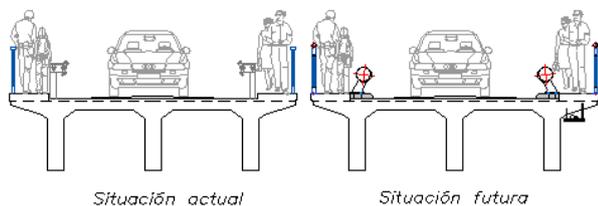
Figura 14. Croquis de plataforma.

Por último, la plataforma no presenta mejor aspecto; la superficie de rodadura está envejecida y sometida al rigor de los agentes climáticos. Así, se ha localizado desgaste en las bandas por las que habitualmente ruedan los vehículos, grietas por causa de envejecimiento y descarnaduras localizadas por la superficie del pavimento sobre el tablero.

Por otro lado, se debe acometer una rehabilitación funcional que debe contemplar el dotar al puente de los elementos auxiliares necesarios que posibiliten su funcionamiento adecuado y eviten su deterioro por los fenómenos climáticos. Entre estos cabe destacar los correspondientes al pavimento de calzada y aceras, a los sistemas de impermeabilización del tablero y de drenaje del mismo y a la disposición de juntas de dilatación y de sistemas de contención. En relación a esto último, en un puente prácticamente urbano, como el que nos ocupa, con el tránsito regulado por semáforos y con una limitación de velocidad de 40 km/h, no parece lo más adecuado mantener la barrera de seguridad tipo "bionda". Aprovechando una ampliación de acera se debería disponer un elemento disuasorio para el tráfico que a la vez proteja a los peatones pero que tenga una estética más cuidada.
