# Estudio de un colapso local en una cubierta de una nave industrial\*

*Study of an industrial ship roof partial collapse\*\**

Ismael Carpintero García<sup>\*, a</sup>, Iván Costa Céspedes<sup>b</sup>

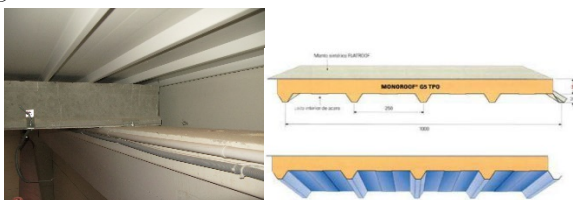
La cubierta de la nave está formada por dos faldones, con una limatesa intermedia longitudinal, y una pendiente cada uno del 1,5%. El material de cubierta que apoya en las correas está formado por paneles prefabricados tipo sándwich formados por una lámina impermeabilizante sintética, colocada sobre 40 mm de relleno aislante de espuma de poliuretano, con una chapa de acero inferior grecada.

Figura 2. Formación de cubierta.

La evacuación del agua de la cubierta quedaba confiada a la pendiente de los faldones que conducían el agua sin canalizar directamente hacia a una serie de desagües y aliviaderos dispuestos en el perímetro exterior de la nave.

La cubierta carecía de pendiente en sentido perpendicular a la de los faldones que facilitara la canalización del agua hacia los sumideros.

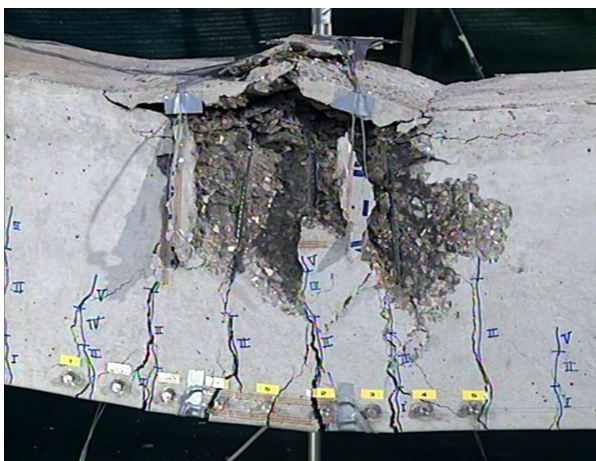
En efecto, el colapso final de una sección a flexión, superado el criterio de agotamiento del diagrama de pivotes, habitualmente se produce por el aplastamiento de la cabeza comprimida por la plastificación de sus fibras, formándose una rótula capaz de absorber giros sin incremento del momento flector.

Incluso, para cuantías habituales (piezas con armadura superior a la crítica e inferior a la límite, diseñadas para agotar la armadura en el pivote A dentro del dominio 2), tras el fallo de la sección por excesivas deformaciones en la armadura, se produce seguidamente la rótula con aplastamiento del hormigón (a costa de una mayor deformación de la armadura).

**Figura 9.** Formación de rótula en una sección agotada a flexión simple en el dominio 2 (cuantía habitual) [3].

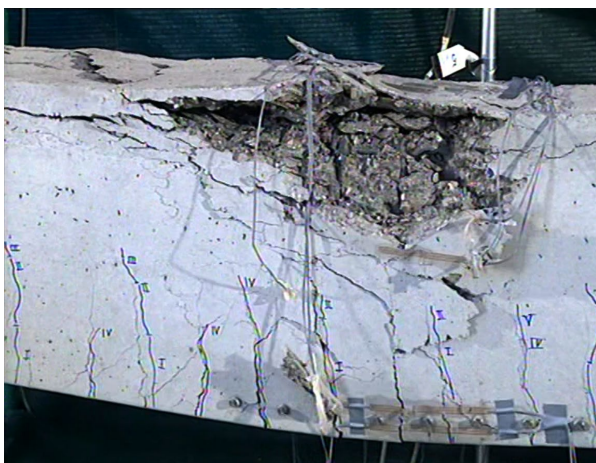
**Figura 10.** Formación de rótula en una sección agotada a flexión simple en el dominio 3 (cuantía alta) [3].

En este caso sin embargo, la ausencia de armadura transversal que coaccionase el bloque comprimido, y la menor masividad de las almas, hizo que el cordón comprimido se descompusiera de forma súbita en fragmentos, lo que justificaba la forma de rotura observada.
