# Refuerzo y Ampliación del Puente Histórico sobre el río Narcea en Cornellana

*Refurbishment and extension of the historic bridge over Narcea river in Cornellana*

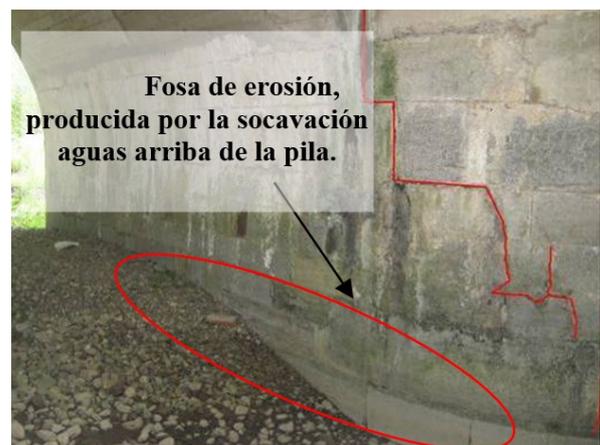
El daño más representativo detectado en las pilas se localizaba en una de las pilas-estribo del puente, en donde el fallo y giro de la cimentación, acentuado por la diferencia de empujes horizontales por la asimetría de la bóveda produjo el giro de la pila, con el consiguiente movimiento de sólido rígido de la bóveda, desplazándose parte de la misma hacia el lado del giro y produciéndose el descenso de la otra semi mitad (figura 11).

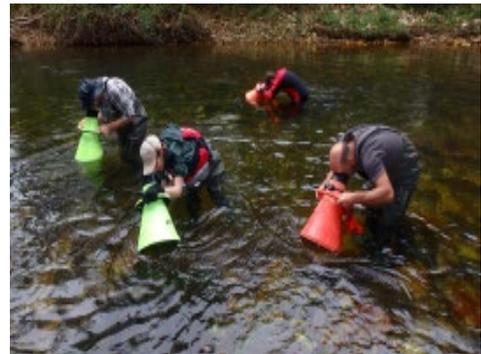
**Figura 16. Búsqueda y rescate de Margaritiferas.**

- Rescate, traslado y control de los ejemplares de la especie en peligro de extinción de mejillones de río Margaritifera (fig 16).

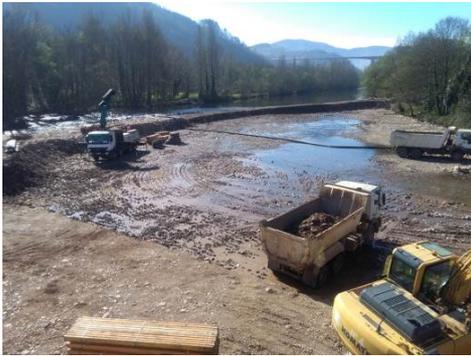
Figura 17. Trabajos de desvío del cauce

- Pesca eléctrica antes de trabajar en el interior del cauce.
- Protección de aliseda próxima a la obra y afectada por los desvíos del cauce.
- Desvío del cauce. Para llevar a cabo los trabajos de inspección y reparación de las cimentaciones de las pilas y de colocación del manto de escollera fue necesaria la invasión temporal del cauce. Lógicamente, los trabajos en el cauce se plantearon en 2 fases,

permitiendo que en todo momento el puente pudiera desaguar un caudal suficiente para poder trabajar con seguridad (fig 17).

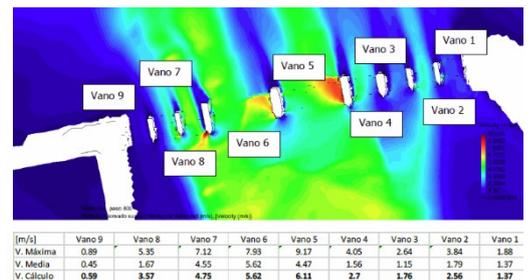
**Figura 21. Gráfico de distribución de velocidades ( $v_{max} \approx 10$  m/s) en situación de avenida ( $T=500$  años).**

- Protección con escollera de cimentaciones. El diseño de la escollera se realizó a partir de un estudio hidráulico detallado (fig 21) en el que, a partir de las condiciones iniciales y previendo una cierta regularización del cauce, permitió obtener los parámetros necesarios (distribución de caudales, velocidades, etc) para el diseño del manto de escollera.

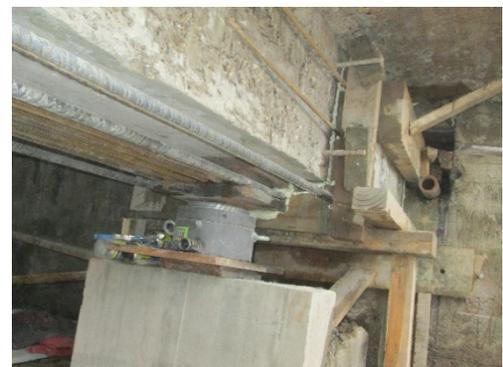
**Figura 29. Puente metálico para permitir compaginar el refuerzo del extremo de vigas con el cambio de apoyos y el tráfico de plataforma.**

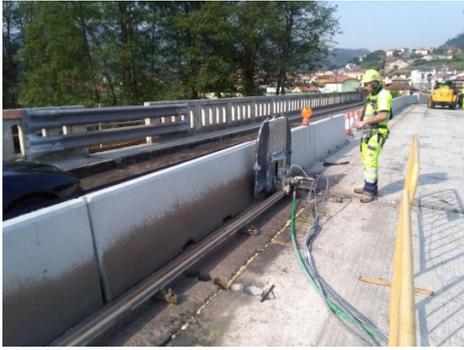
**Figura 30. Corte voladizo interior de junta longitudinal**
