ACONDICIONAMIENTO DEL PUENTE DE O'DONNELL SOBRE LA M-30 (MADRID, ESPAÑA)

O'Donnell Bridge over M-30 refurbishment (Madrid, Spain).

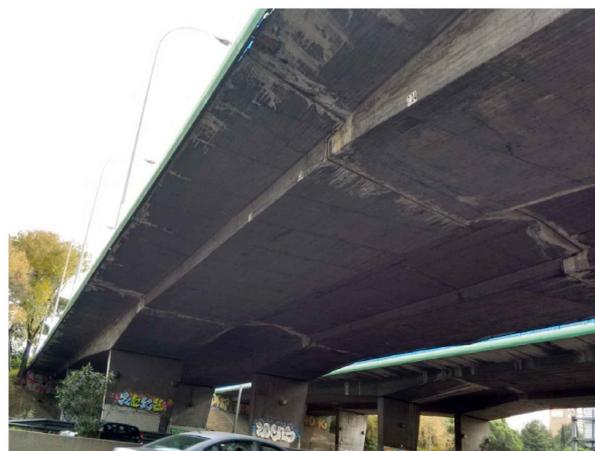
Figura 4. Vista inferior previa a la rehabilitación.

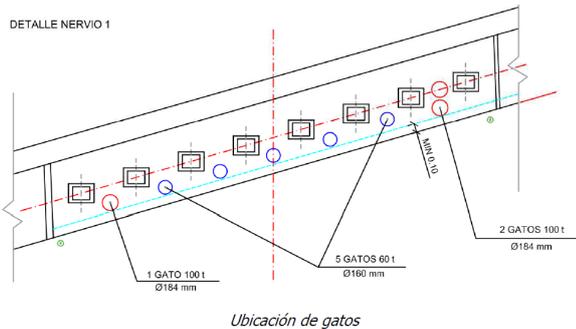
Figura 7. Planta de distribución prevista de los gatos hidráulicos para la maniobra de sustitución de apoyos.

Tras realizar un análisis estructural de deformaciones impuestas en la estructura con concomitancia de cargas de tráfico, se concluyó que los esfuerzos torsores generados en los voladizos interiores de los nervios eran muy elevados y muy sensibles a pequeñas variaciones milimétricas, en caso de izar la estructura nervio a nervio. Se decidió actuar, por tanto, sobre los dos nervios de manera conjunta gateando la estructura en maniobra de iso-desplazamiento.

Las carreras de gateo previstas eran de 5 mm, mínimo suficiente estimado como para apeaar la estructura y poder retirar los neoprenos y demoler las cuñas y mesetas de nivelación.

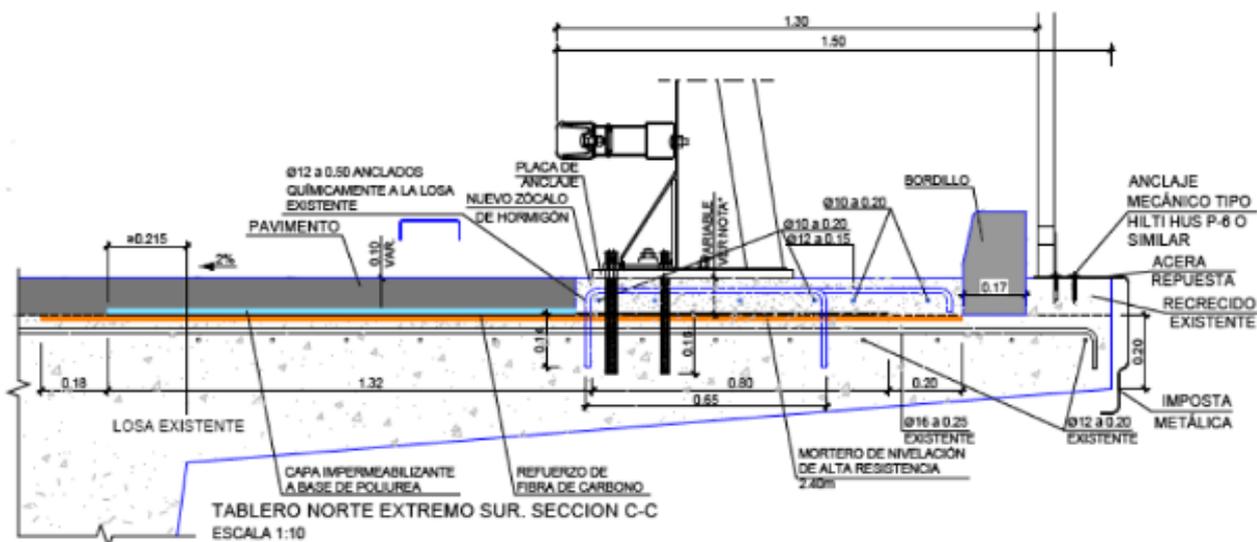
Figura 12. Esquema de solución de refuerzo de tablero e instalación de pretil metálico H4b

Finalmente, hay que tener en cuenta las fuerzas que ese sistema de contención introduce en nuestro tablero, para determinar si el tablero resiste dichas fuerzas o es necesario acometer un refuerzo estructural del tablero para dotarle de la capacidad necesaria de absorber y distribuir las fuerzas provenientes de la situación de impacto de un vehículo sobre la barrera sin que ello implique el colapso de todo o parte del tablero.

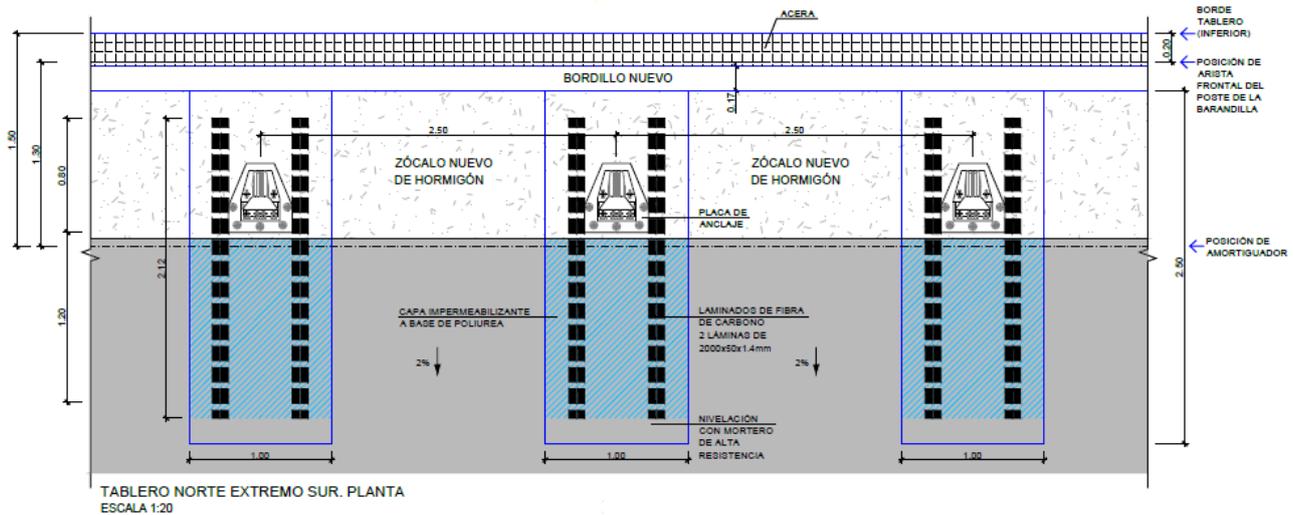
Figura 14. Planta del refuerzo para nueva barrera metálica.

mediante bandas de fibra de carbono adheridas en la cara superior.

El procedimiento es el siguiente:

(1) Fresado de la superficie del tablero. En un ancho desde borde de tablero de 2.40 m. Retirada del sistema de contención existente (barandilla).

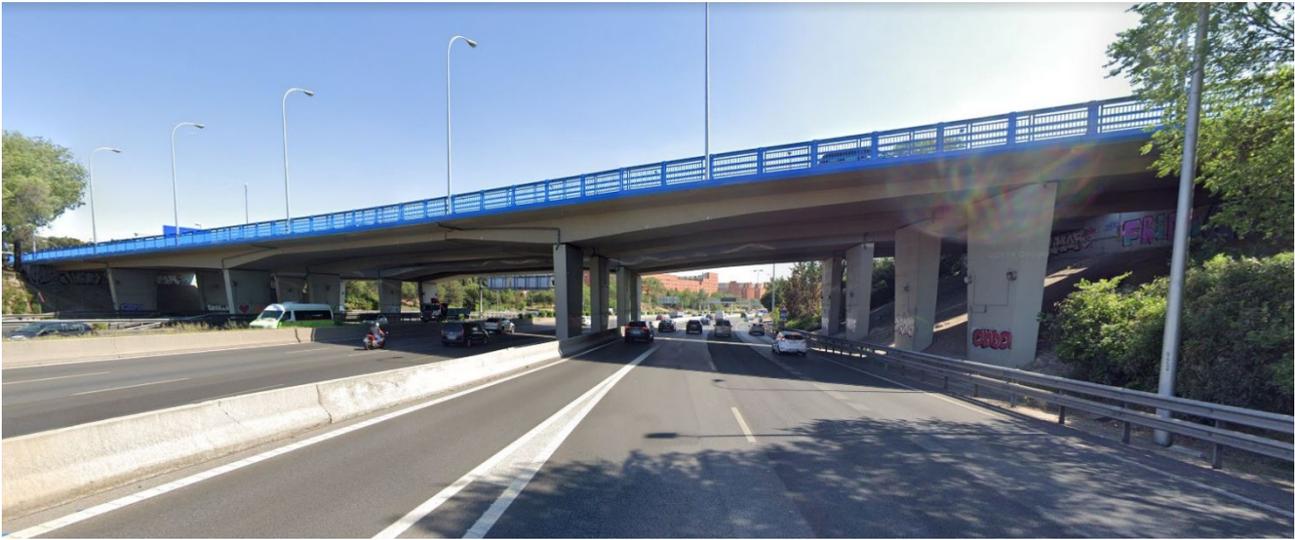
Figura 20. Vista lateral de la estructura ya rehabilitada.

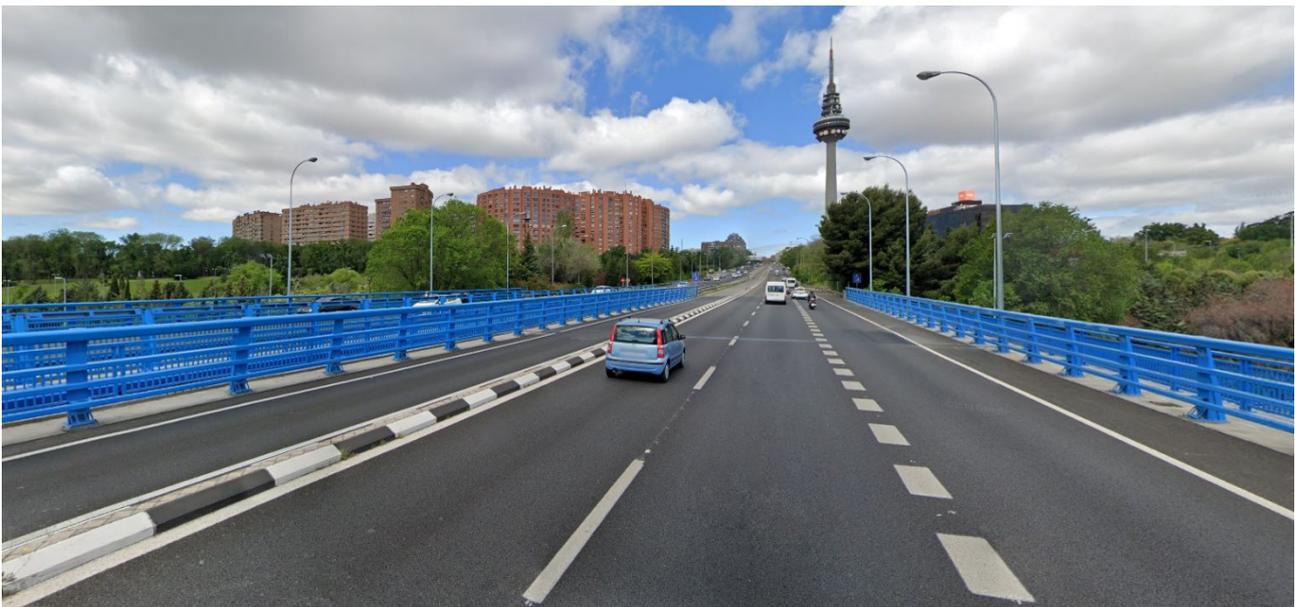
Figura 21. Vista de la calzada Norte tras las actuaciones de rehabilitación y adecuación.
