# REHABILITACIÓN DE LOS TENDONES DE RETENIDA DEL PUENTE DEL CENTENARIO

*Tie-down cables retrofitting. Puente del Centenario cable-stayed bridge*

Javier Oñaderra Rabasa<sup>a</sup>, Fernando Martínez Pérez-Beato<sup>b</sup>, Sierra Ruíz Rabadán<sup>c</sup> y  
Damian Yerone Neustadt<sup>d</sup>.

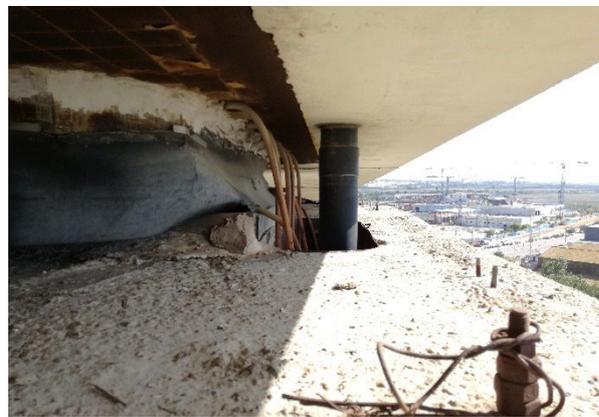
Figura 3. Vista desde la coronación de la pila del tendón de retenida y del apoyo de la viga cajón

Cada tirante de retenida está compuesto por 12 cordones de  $\varnothing 0,6''$  y aproximadamente 30 metros de longitud. Su cabeza superior se encuentra embebida en la losa del tablero, atraviesa el ala inferior de la viga y la coronación de la pila a través de agujeros con holgura suficiente para permitir el desplazamiento longitudinal del tablero, y tras discurrir por el fuste de la pila, se ancla en una losa horizontal de hormigón armado de 1,25 metros de espesor.

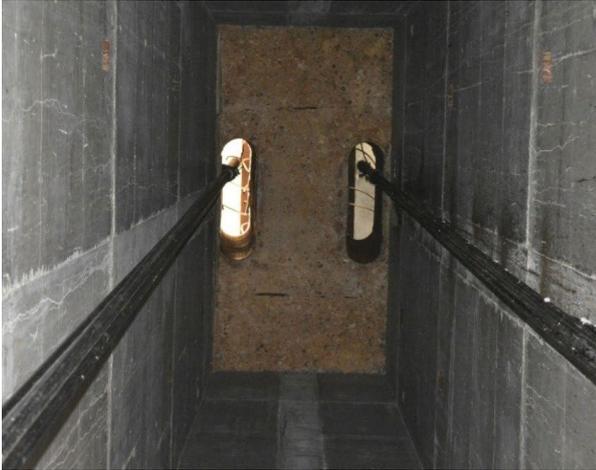
Figura 4. Vista desde el interior de la losa de anclaje hacia el tablero de la pila 13

En una inspección realizada en septiembre de 2018 se detecta la rotura de dos cordones en dos tirantes diferentes, uno de la Pila 13 y otro de la Pila 16. Durante una primera inspección visual se observa que la rotura se produjo en las inmediaciones de la losa de anclaje inferior y con suficiente anterioridad a la inspección como para que hubiese aparecido corrosión en las caras seccionadas.

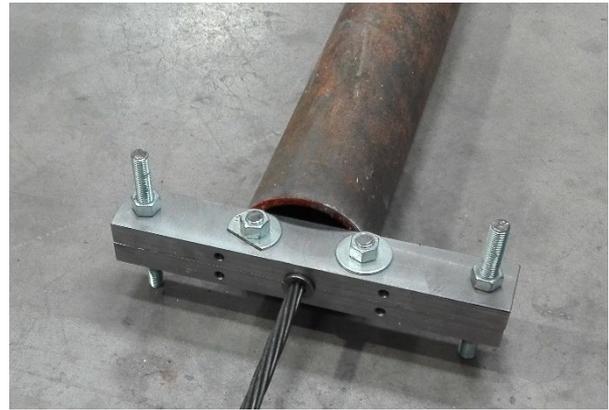
Figura 14. Ensayo de idoneidad de solución

El destesado se realizó cordón a cordón. Para ello, se intercaló una cuña auxiliar en la longitud libre del cordón a destesar (previo pelado del enfundado) conteniéndola en una mordaza de acero aleado formada por dos mitades en las que se mecanizó el espacio oportuno para albergar la cuña. Como se comprobó en ensayos realizados con anterioridad a su uso en el Puente del Centenario, para que la mordedura de la cuña fuese completamente efectiva y no partiese el cordón, las dos piezas de la mordaza debían unirse entre sí convenientemente mediante tornillos pretensados que evitasen la más mínima separación entre ellas.

La cuña auxiliar pasaba a dividir la longitud libre del cordón a destesar en dos tramos, uno corto y otro largo. Mediante dos gatos hidráulicos, que reaccionaban contra la estructura del dispositivo de destesado, se incrementó la fuerza del cordón en el tramo largo, produciendo una disminución de la fuerza en el tramo corto.

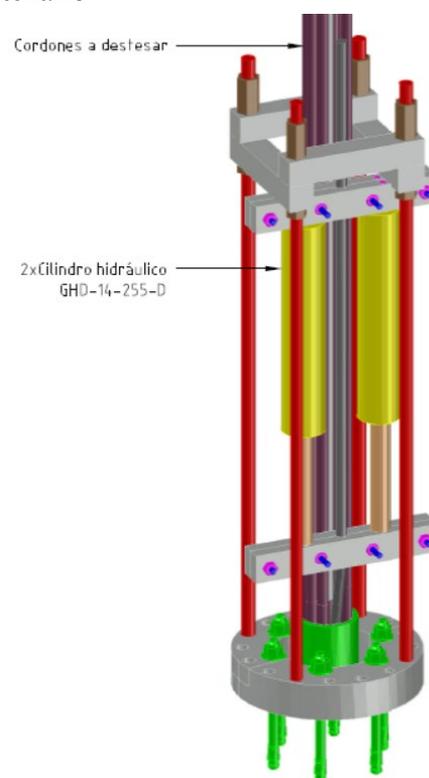
**Figura 16. Esquema 3D del Dispositivo de destesado**

El dispositivo patentado por Dywidag resultó satisfactoriamente pionero en España. Además, hay que subrayar que las condiciones geométricas fueron notablemente restrictivas, obligando a que se ajustasen sus dimensiones específicamente para las retenidas del Puente del Centenario.
