EVALUACIÓN Y DIAGNÓSTICO DEL PUENTE PEDRO DE VALDIVIA. VIGA GERBER DE HORMIGÓN ARMADO DEL AÑO 1954.

Evaluation of Pedro de Valdivia Bridge. A 1954 concrete Gerber Beam.

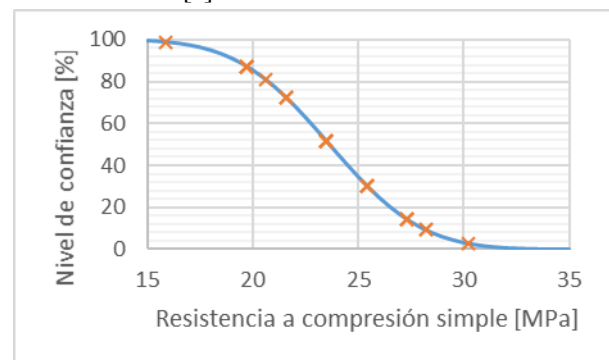
Figura 5. Distribución normal acumulada de resultados.

Se llevaron a cabo 27 mediciones a lo largo del tablero, arrojando resultados que varían entre los 30 MPa y los 15 MPa aproximadamente. Suponiendo que el hormigón posee similares características en todo el puente, se llevó a cabo un tratamiento estadístico para determinar la resistencia del hormigón para distintos niveles de confianza.

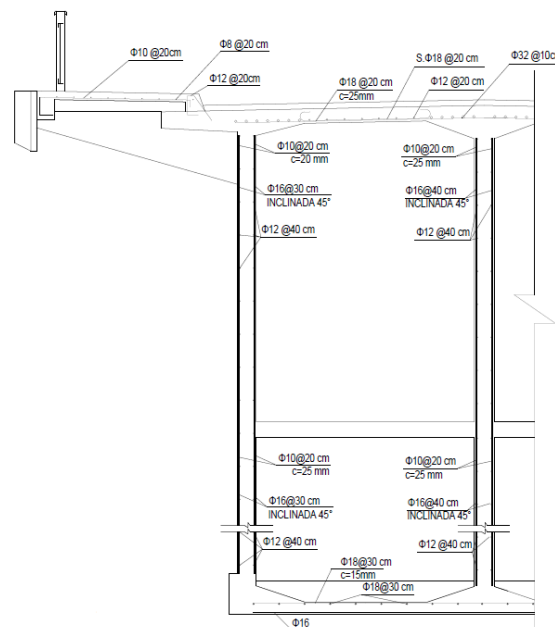
Figura 6. Sección tipo pila

El proceso consistió en un barrido en horizontal y vertical en varios niveles con el propósito de tener una estadística aceptable. Gracias a este procedimiento se pudieron determinar aproximadamente las armaduras a lo largo del puente, y determinar una serie de secciones tipo de armadura representativas.
