# Reforma estructural de los cines Ideal y Palafox en Madrid

## *Structural refurbishment of Ideal and Palafox Cinemas in Madrid*

Héctor Ignacio Minder Rodríguez <sup>a</sup>, Jorge de Prado Romero <sup>b</sup>, Carlos Castañón Jiménez <sup>c</sup>

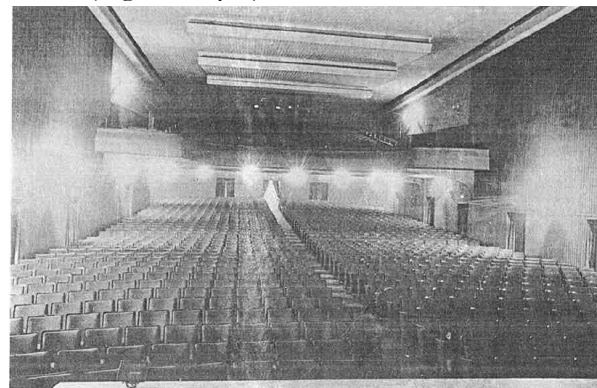
**Figura 1. Sala principal original, Cine Ideal**

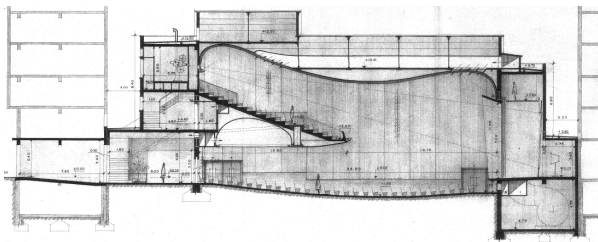
**Figura 5. Alzado Longitudinal estado original Cine Palafox**

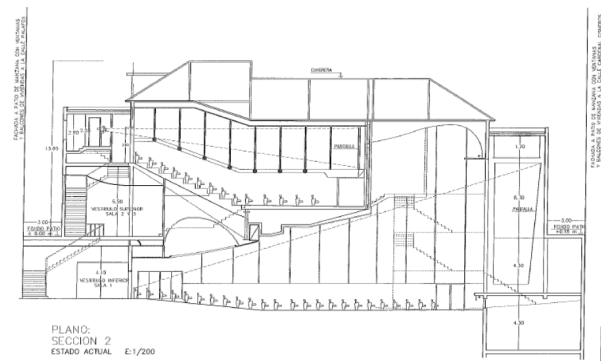
**Figura 6. Alzado Longitudinal estado existente pre-reforma, Cine Palafox**

Para ampliar la capacidad del entresuelo se construyó una cercha metálica de gran canto de la que se suspendió un forjado de vigas metálicas. Esta cercha está apoyada sobre pilares cimentados sobre cimentación existente recalzada con micro-pilotes.

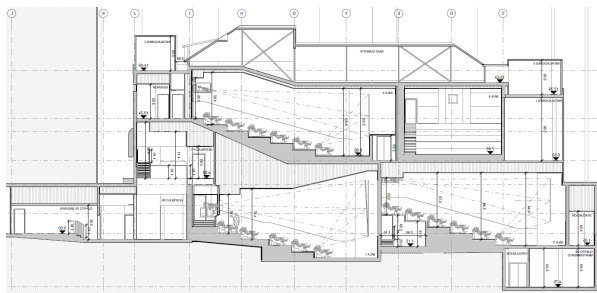
La actual transformación incluye: una nueva configuración de salas en planta baja y primera, demolición de forjados existentes que actúan como puntales de muros de contención, creación de ascensores y montacargas, construcción de nueva estructura para alojar nuevas salas y soportar maquinaria en cubierta, creación de hueco en forjado de vestíbulo para conexión espacial entre plantas, nueva configuración de escaleras y recrecido de nivel de piso terminado en distintas salas (Figura 7).

**Figura 7. Alzado Longitudinal estado reformado, Cine Palafox**

Como consecuencia de los distintos cambios de estructuración, de uso y cambios en las cargas permanentes se han reforzado los elementos estructurales que requieran una sobre-resistencia.

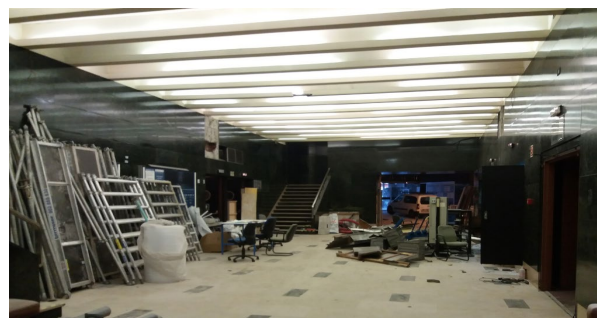
En esta zona de lobby, la apertura de un atrio de doble altura que comunique visualmente los dos niveles de planta baja y planta primera, ha exigido el corte de algunas de las vigas IPN-500 descritas anteriormente, por lo que ha sido necesario diseñar una solución de recalce de los pilares apeados mediante nuevos pilares hasta la cimentación que sea suficientemente rígida para minimizar los desplazamientos verticales en la fachada, debido a que parte de su estructura es un muro de carga el cual es de comportamiento frágil (Figuras 16 y 17).

**Figura 16. Estado original forjado lobby**

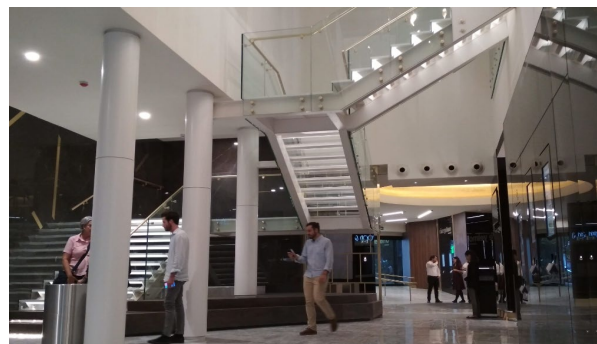
**Figura 17. Lobby reformado**

Se han dispuesto pilares metálicos HEB-200 adecuadamente nivelados en su base para su correcta entrada en carga antes del corte de las vigas. Adicionalmente, se construye una viga de borde que ayuda a la estabilidad del conjunto (Figura 15).

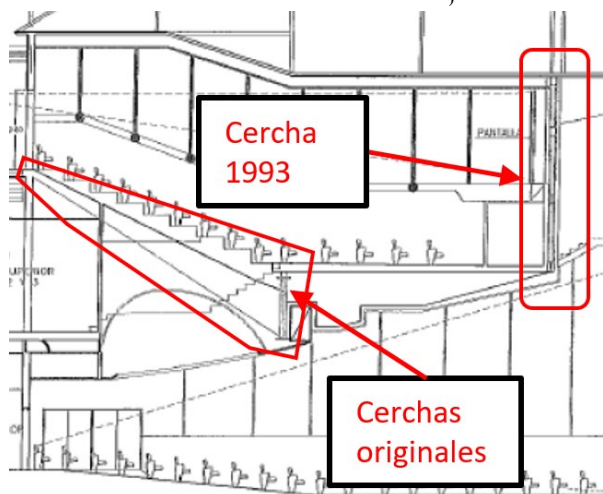
Figura 18. Mega cerchas en primer nivel

La cercha construida en la reforma de 1993 está compuesta por una serie de perfiles tipo UPN conectados en los nudos mediante soldadura de calidad conocida y debidamente caracterizada, por lo que se analiza estructuralmente mediante un modelo de barras y se verifica cada perfil, y se refuerzan los elementos con placas metálicas soldadas (Figuras 18 y 19).

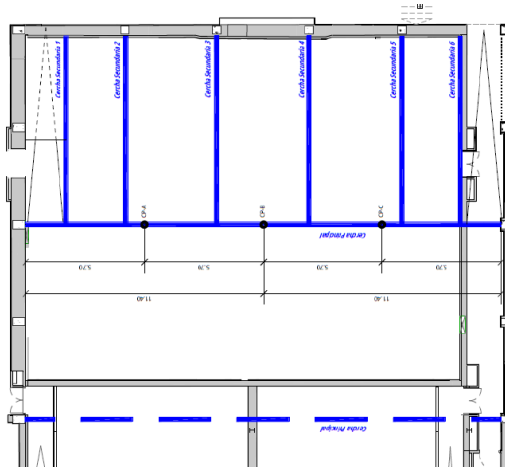
Los puntos de medida fueron situados en los cuartos de la longitud del vano de la cercha principal. Antes de aplicar la carga se inspecciona la estructura con el objeto de comprobar la existencia de cualquier anomalía que puede corresponderse con un comportamiento inadecuado.

La carga se aplica con bidones de agua de 1100kg de peso cada uno aproximadamente. El proceso de carga se realiza en cuatro escalones del 25% de carga aproximadamente cada uno, lo más uniformemente posible sobre el área indicada. La descarga se realiza mediante la misma secuencia.
