# Casos prácticos de empleo de técnicas de impacto-eco para la detección de defectos en estructuras de hormigón

## *Practical cases of using impact-echo techniques for defect detection in concrete structures*

Idoya Sanz Ruiz <sup>a</sup>, Pedro López Sánchez <sup>b</sup>

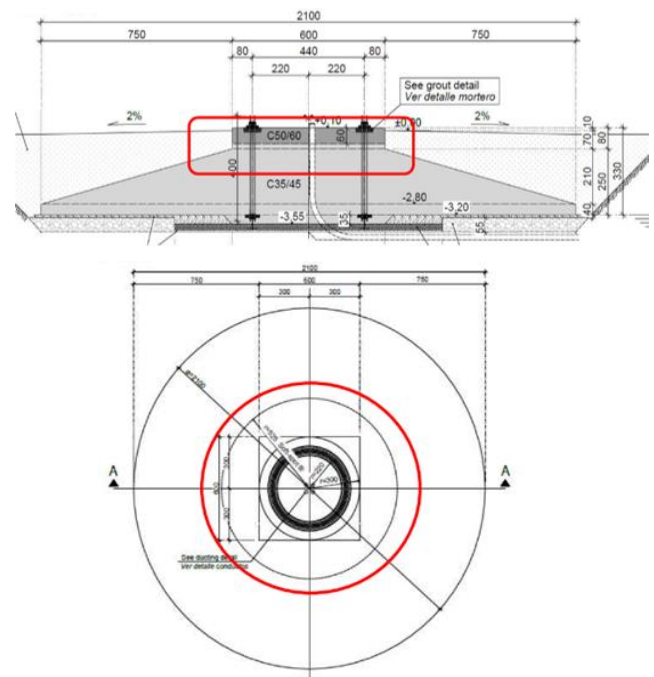
Figura 2. Croquis de alzado frontal y planta

En la figura siguiente se pueden observar los croquis de alzado y planta facilitados, la localización de los ensayos se ha focalizado en las zonas marcadas en color rojo.

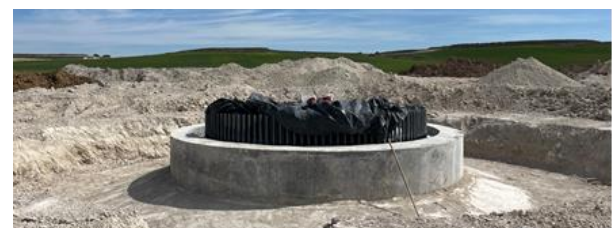
Figura 3. Vista general .

Tras la ejecución de esta cimentación entre las vainas de pretensado en la parte superior del pedestal de la cimentación se detectó la presencia de coqueras. En una de las localizaciones donde aparecieron dichos defectos, al verter agua se observó que se filtraba hacia el interior de la masa de hormigón, lo que hizo suponer que podría existir alguna anomalía destacable relacionada con la falta de compacidad o integridad del hormigón en dicha localización.

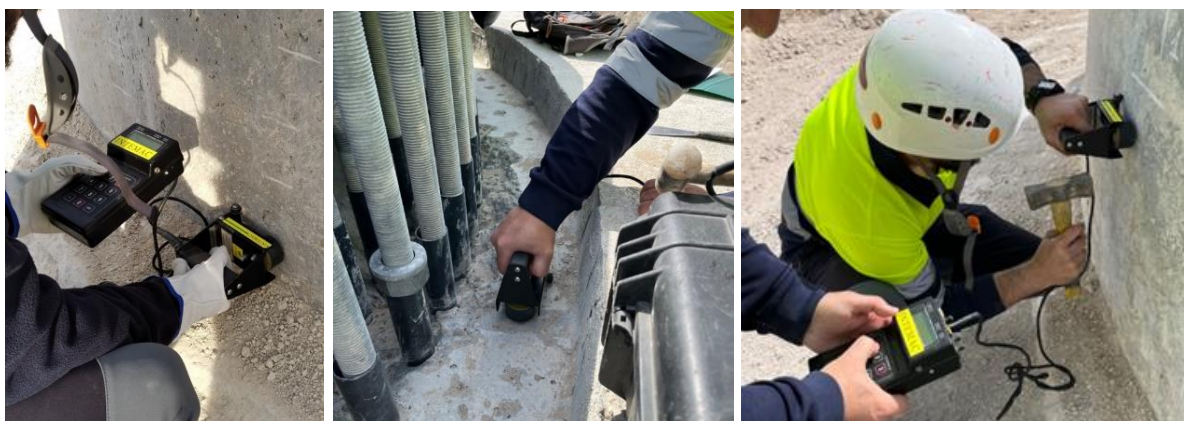
**Figura 6. Realización de ensayos de Impacto-Eco**

Se realizó una extensa campaña de medidas de forma comparativa entre ambas áreas, que tenían la misma sección y densidad de armado. Esto permitió poder evaluar la integridad del hormigón en ambas zonas a partir del análisis comparativo de los resultados obtenidos en cada una, considerando que en una de ellas había constancia de defectos evidentes. Previamente a la realización de las actividades descritas anteriormente, se procedió a realizar un replanteo de las localizaciones donde se iban a efectuar las campañas de medida para los ensayos no destructivos.

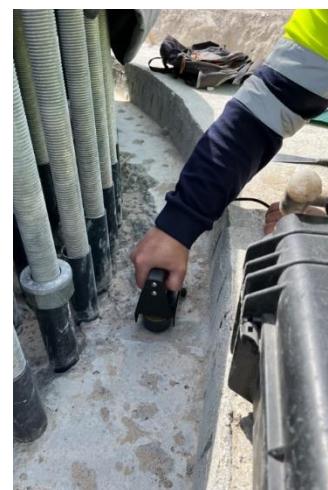
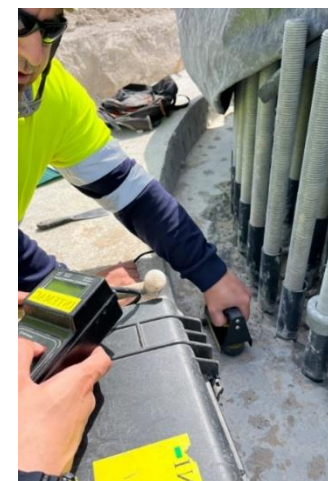
- Las características de compacidad e integridad del hormigón interno ejecutado en la zona del pedestal de la cimentación del aerogenerador, que presentaba defectos superficiales, identificada como zona “con defectos”, fueron similares y equivalentes a las del hormigón interno de la zona identificada por el Peticionario como zona “sin defectos”.

- Los resultados de las medidas obtenidas en los ensayos no destructivos efectuados en el pedestal, tanto en las realizadas horizontalmente como en las realizadas en vertical, correspondían a valores compatibles con los de un medio continuo y sin ningún tipo de defecto interno como coqueras, huecos o delaminaciones significativas. Todos los resultados fueron muy similares y homogéneos, tanto los obtenidos en la zona identificada como “con defectos” como en la zona identificada como “sin defectos”.

- Del mismo modo, los resultados de las medidas obtenidas en los ensayos no destructivos efectuados en el anillo perimetral, alrededor del pedestal, también se correspondían con los característicos de un medio continuo y sin ningún tipo de defecto interno de compacidad o integridad del hormigón.

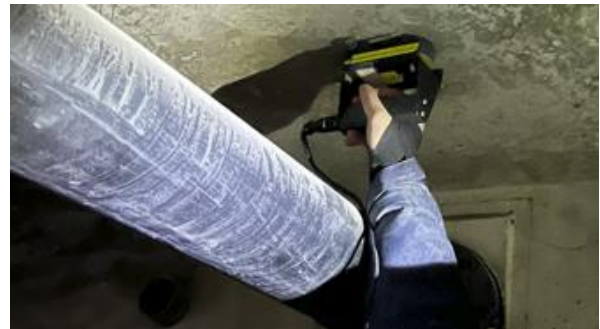
**Figura 12. Realización de ensayo in situ**

En estos casos en los que se realizaron medidas desde el interior, al existir una capa de firme (aglomerado) de espesor elevado, que además estaba sólidamente adherida sobre el hormigón de la losa superior de la dovela, las medidas resultaron menos precisas o fiables que si las medidas se hubieran efectuado desde la cara superior de la losa, pero esto hubiera obligado al fresado previo de la capa de firme hasta conseguir una superficie de hormigón plana y lisa donde realizar las medidas. La presencia de estos recubrimientos alterando el espesor real del elemento es una limitación inherente con el fundamento físico del propio ensayo y, en estos casos, puede condicionar la precisión de las medidas y en este caso hizo especialmente compleja la interpretación de los resultados obtenidos.
