# Rehabilitación del Viaducto de Osormort en la C-25

## Rehabilitation of the Osormort Viaduct on the C-25

El Viaducto de Osormort, construido en 1995, fue pionero por su tipología de losa continua postesada y vanos atirantados inferiormente. En 2023, una inspección especial reveló corrosión avanzada en varios tendones exteriores lo que comprometía la integridad estructural. Se decidió realizar una sustitución completa de los tendones por un sistema de vanguardia con cinco niveles de protección anticorrosión, retesable y reemplazable cordón a cordón. La sustitución de los tendones implica el destensado de los tendones, lo que requiere un profundo conocimiento de la tecnología de pretensado instalada, del comportamiento estructural y de las condiciones de contorno para realizarlo de forma gradual y segura.

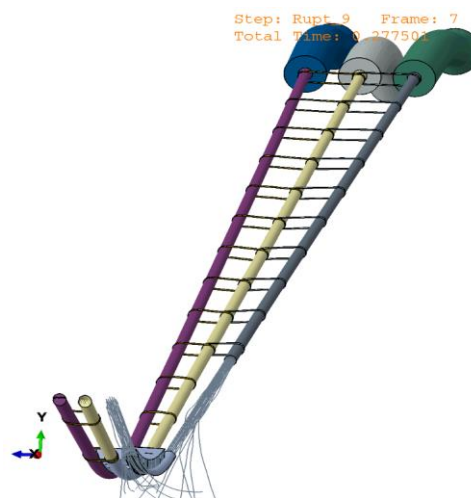
**Figura 18. Simulación corte de tendones.**

Antes de realizar el corte, se realizó un cálculo inicial simplificado para dimensionar la longitud de las ventanas con el objetivo de reducir la fuerza remanente en el tendón durante el corte.

No se tuvo en cuenta la deformación plástica del tendón durante el corte y se consideró una longitud de transferencia de la fuerza dentro del tendón únicamente de la longitud de la ventana.

El objetivo era conseguir un destesado progresivo hasta el corte del último cordón, sin que sobreviniera una rotura súbita de los cordones aún por cortar. El corte debía realizarse desde el punto medio para que la liberación de la carga se produjera de la manera más simétrica posible respecto al eje del puntal.

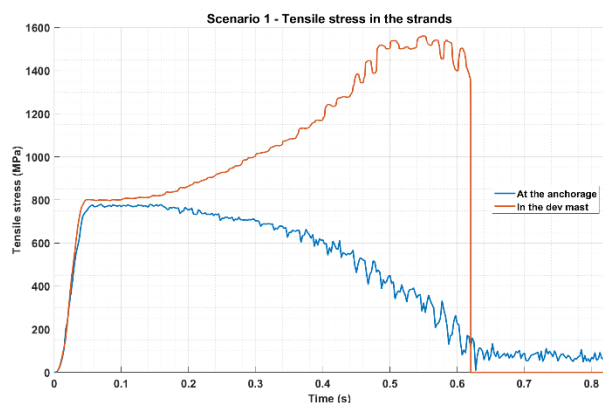
Figura 19. Evolución de la tensión durante el corte.

Se llevó a cabo una modelización del corte mediante elementos finitos considerando comportamientos no lineales y análisis a alta

velocidad de los diferentes escenarios de corte.

La simulación confirmó que el corte en el eje de simetría del puntal es el escenario más favorable, ya que se produce una pérdida gradual la fuerza del tendón, permitiendo el corte hasta el último cordón, evitando una liberación brusca de la fuerza en el desviador-puntal.

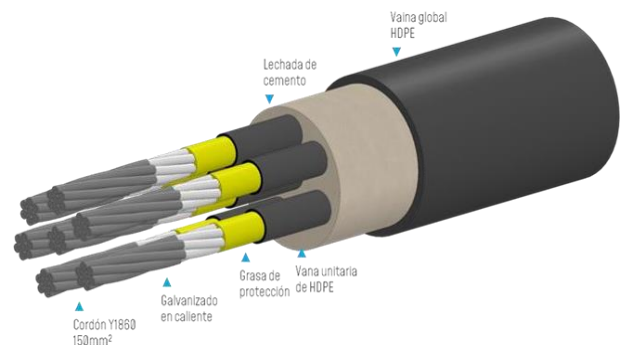
Figura 21. Sección tendón instalado.

Se ha instalado el sistema de pretensado más avanzado que dispone VSL para tendones de pretensado exterior. Estos nuevos tendones disponen de 5 barreras frente a la corrosión (galvanizado, engrasado individual, vaina individual PE, lechada de cemento, vaina global PE) a lo largo de toda su longitud libre y están específicamente diseñados para permitir el retesado o reemplazo eventual de los cordones en el futuro uno a uno.

El mecanismo de fallo de los nuevos tendones es individual, no se produce un reanclaje y tampoco se transfiere la tensión al resto de cordones.

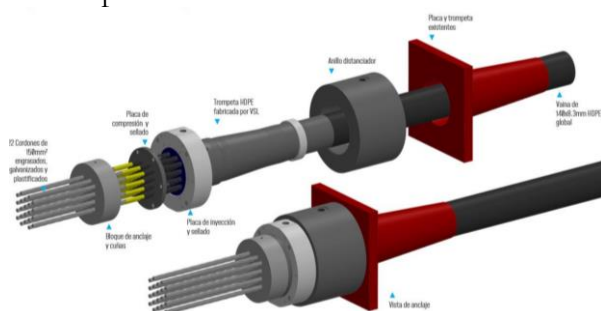
Figura 22. Esquema del nuevo anclaje.

- Bloque de anclaje VSL XT-M PLUS
- 22u-0.62" Cordones galvanizados, engrasados y envainados individualmente.
- Vaina PEAD de Ø 140/160x8.3

- Reductores electrofusión PEAD
- Inyección relleno flexible en los capots
- Inyección vaina general mediante lechada tipo VSL HPI

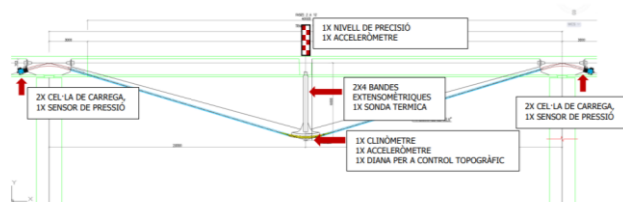
**Figura 26. Esquema de instrumentación del tablero.**

Se realizó una monitorización completa del primer vano prototipo mediante control de las tensiones en el puntal, giros y desplazamientos.

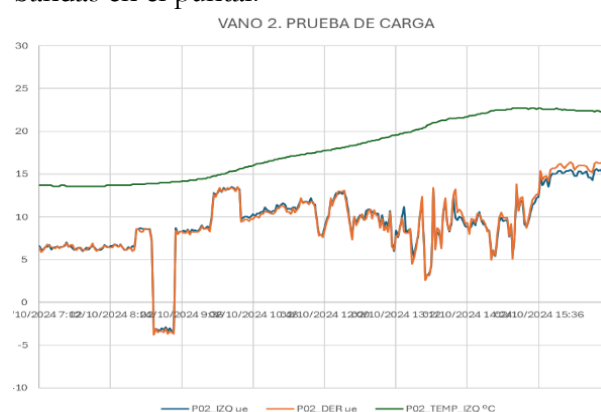
**Figura 27. Lecturas prueba de carga.**

Se ha instalado un sistema de monitorización permanente que proporciona datos sobre los esfuerzos axiales en todos los puntales de los 13 vanos del tablero, mediante bandas en el puntal.

Se establecieron límites de aviso y alarma según las descompresiones admisibles para los tendones y el tablero. Como dato adicional, los días 1 y 2 de octubre de 2024 se realizó la prueba de carga y se pudieron observar los saltos de deformaciones en cada vano cuando se cargaba y descargaba.
