# Experiencias en la evaluación de puentes metálicos de carretera que no fueron diseñados frente a fatiga.

*Experiences in the assessment of metallic road bridges that were not designed against fatigue.*

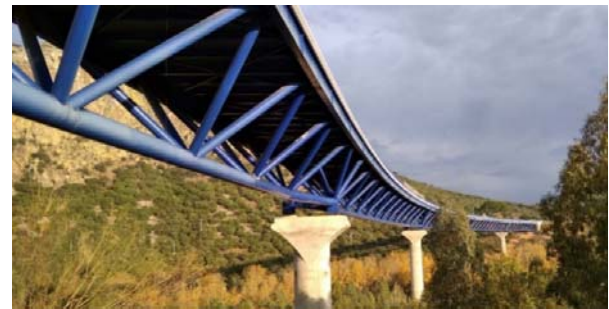
**Figura 9. Vista general del puente**

comportamiento de un puente no haya sido satisfactorio. De hecho, en la inspección de detalle del puente referido en el apartado anterior no se detectaron daños asociados a un problema de fatiga. A continuación, se muestra otro ejemplo en donde los nudos principales del puente no respondían a ningún detalle del catálogo (Figura 9).

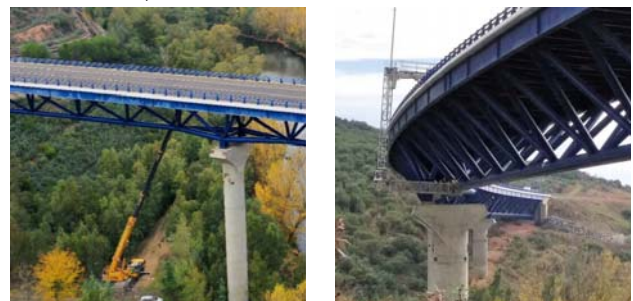
**Figura 10. Vista de los medios de acceso necesarios**

En este caso, todos los nudos eran accesibles para la inspección, aunque para ello fue necesario recurrir a medios de acceso muy singulares (grúas de gran alcance y plataformas específicas como se muestra en la Figura 10) y ensayos específicos (especialmente en las soldaduras).

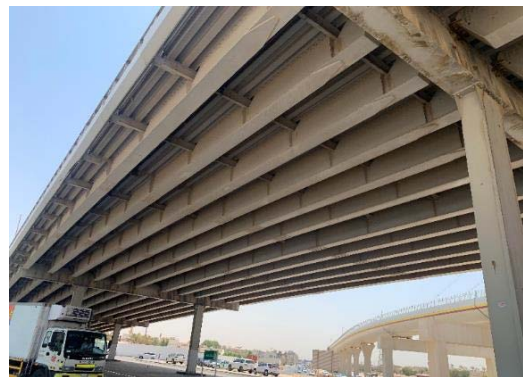
Figura 17. Vista general del puente

El puente, todo en estructura metálica, fue construido en la década de los 90 del pasado siglo. Su longitud total es de 476 m, distribuida en 18 vanos isostáticos. El tablero es doble, uno para cada sentido de circulación. Cada uno constaba de un total de seis vigas metálicas de canto constante (ver en la Figura 17 una vista general).

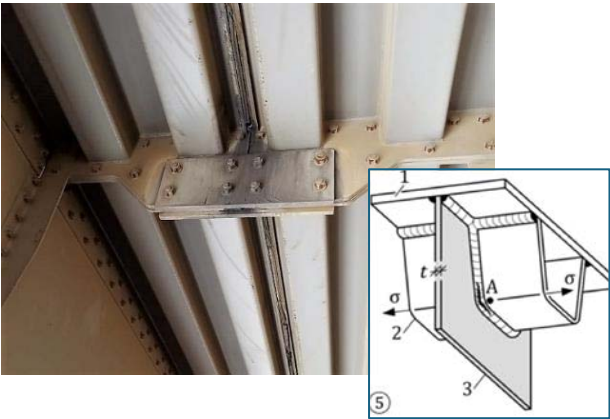
Figura 21. Detalle de ensamblado entre partes

El estudio del puente abarcó diversas actividades (inspecciones de detalle, identificación de daños, comprobaciones resistentes globales y locales, análisis modales, etc.), pero ya las más básicas permitieron detectar configuraciones inadecuadas frente a fatiga. La más evidente era la configuración de la losa del tablero, en la que la unión de los nervios longitudinales a las chapas frontales de empalme de tramos se efectuaba mediante la soldadura de todo el contorno del nervio sobre la chapa (Figura 21), detalle que favorece la aparición de fisuras por fatiga que se propagan por la garganta del cordón a partir del borde inferior del nervio. De hecho, el detalle utilizado correspondía con el de menor resistencia a fatiga de EN 1993-1-9 (Figura 22).

Estos daños se confirmaron en varios de los detalles del puente y en un gran número de localizaciones. A modo de ejemplo, el encuentro entre los nervios del ala superior y las chapas de testa en el empalme, detalle ya mostrado en la anterior Figura 21

Figura 21 y que responde al pésimo de entre los recogidos por la normativa (Figura 22) mostraba fisuraciones evidentes a simple vista (Figura 24) en numerosas localizaciones.
