# Reparación del Puente Santa Bárbara sobre el río Cidacos en la carretera LR-286 en Enciso (La Rioja)

*Repair of the Santa Bárbara Bridge over the Cidacos River on the LR-286 in Enciso (La Rioja, Spain)*

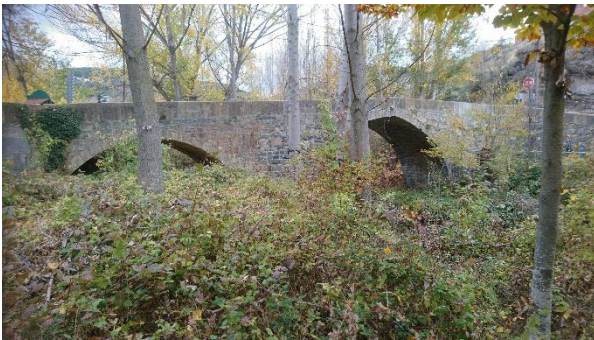
**Figura 1.** Vista general desde aguas abajo del puente.

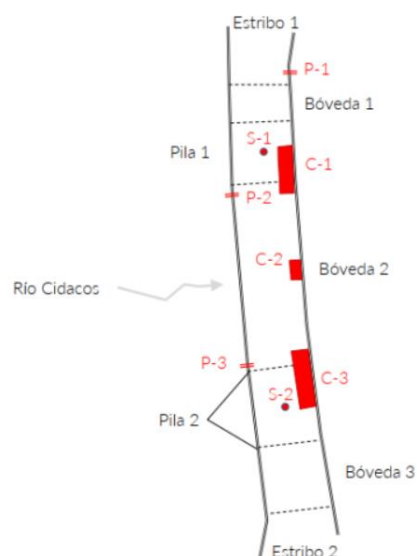
Durante las fases iniciales, se realizaron tres visitas a la zona de estudio. En la primera de ellas se realizó una inspección principal y, luego, dos sondeos (S) en la zona de pilas, tres calicatas (C) y se extrajeron tres testigos (P), en las posiciones indicadas en la figura 4.

**Figura 4. Localización de las inspecciones realizadas**

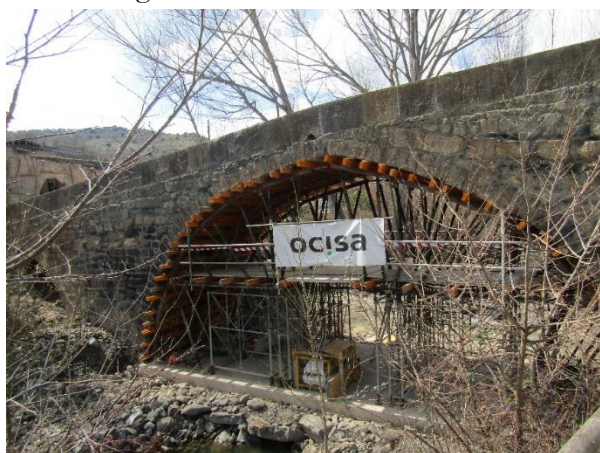
**Figura 14. Disposición de bóveda bajo bóveda 2.**

Previamente al inicio de los trabajos de vaciado del relleno del puente, fue preciso disponer una cimbra bajo la bóveda 2, dado que la aludida presencia de rótulas y la potencial pérdida de piezas hacían especialmente importante evitar situaciones de riesgo.

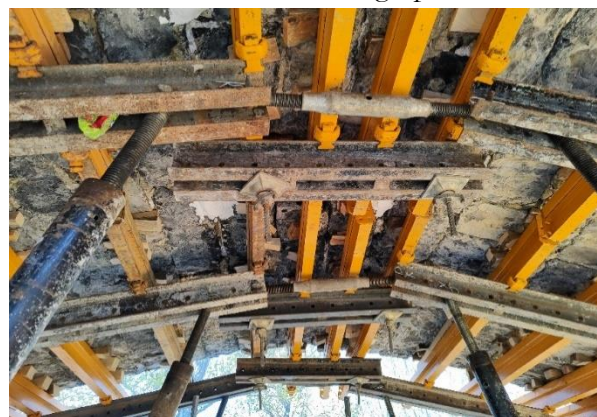
**Figura 15. Cimbra perfectamente acuada.**

Cabe destacar la necesidad de que la cimbra esté perfectamente acuada en todo su ancho y en todos los aprestes, lo que se logra, como se ha venido haciendo siempre, mediante la

disposición de cuñas de madera templadas sucesiva e iterativamente mente a golpe de martillo.

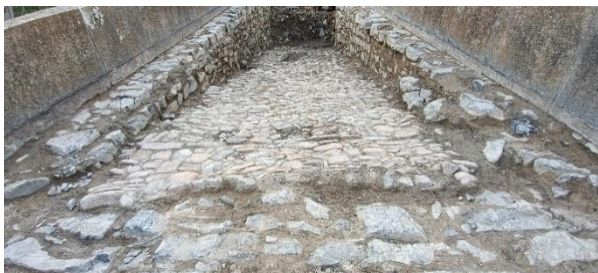
El pavimento original, detectado al vaciar los senos de bóveda 1 y el dorsal de bóveda 2, estaba formado por piedra natural de diferentes tamaños organizada en hiladas que se entrecruzan (figura 17). Ese pavimento y otros detalles detectados en los tímpanos –sillares con baquetones provenientes, probablemente, de una ermita ubicada en la margen izquierda, desaparecida hace mucho tiempo– fue documentado por especialistas en arqueología, en un trabajo

**Figura 17. Pavimento original del puente**

Los trabajos se iniciaron con la retirada del pavimento existente. Una vez iniciado el vaciado del puente, se detectó, como se ha anunciado más arriba, el pavimento original que fue documentado por el servicio de arqueología y, tras el permiso de las arqueólogas, fue retirado. Aunque resulte en cierto sentido paradójico, es una ventaja adicional del ensillado, pues hace posible detectar y documentar (que es lo verdaderamente importante) vestigios y configuraciones, en su

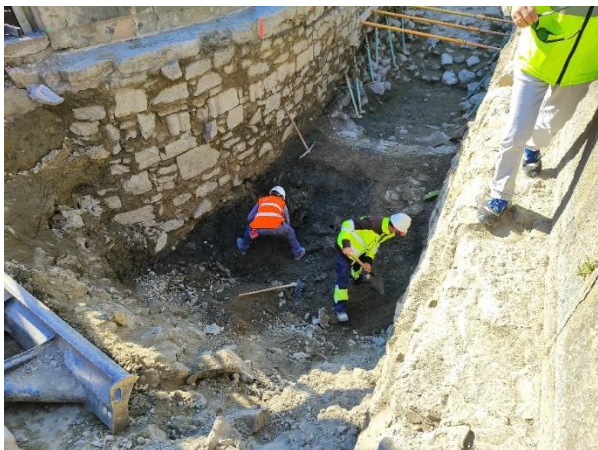
**Figura 18. Vista de las labores de vaciado del seno dorsal a bóveda 1 y pila 2.**

Durante las labores de vaciado se detectó, sobre pila 2, el debilitamiento del tímpano primitivo, es decir, la pérdida de mampuestos y de ligante, lo que hizo temer una falta de estabilidad del tímpano. Ante la necesidad de seguir excavando, se tomó la decisión de apea los tímpanos tanto interior como exteriormente (especialmente en lado aguas abajo). Hay que tener en cuenta que el debilitamiento de los tímpanos podría producir su vuelco hacia el interior.

Además, se observó el deterioro del trasdós de la bóveda 1, observándose un alto grado de meteorización de los mampuestos lajosos y la falta de compresión de algunas piezas que podrían retirarse incluso manualmente. Por tanto, y aunque no se había llegado a la cota de excavación planteada tras las catas realizadas, se decidió

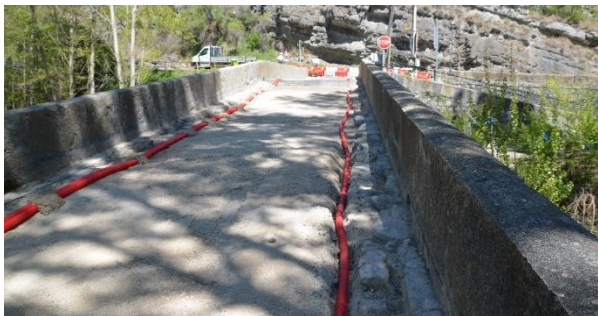
**Figura 23. Estado de la fase de ensillado**

- Desde clave de bóveda 2 hacia estribo 2: dado el buen estado del puente, se realizó por tongadas de 0.5 m.
- Alrededor de la bóveda 1, donde existían riesgos de inestabilidad, se rellenó primero hasta el nivel de puntales, a fin de mantenerlos. Una vez endurecido el hormigón hasta esa cota, con los tímpanos ya estabilizados, se procedió por tongadas de 0.25 m.

El hormigonado se dio por terminado, en fase inicial, hasta una cota ligeramente inferior a la clave de la bóveda central y coincidente con la coronación de los tímpanos.

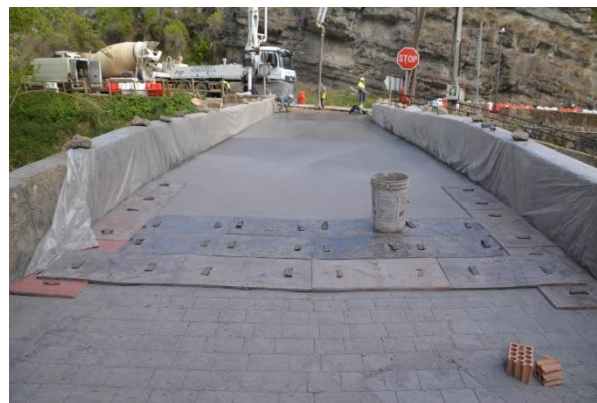
**Figura 24. Hormigón impreso en primer término, moldes ya dispuestos y hormigón aún sin imprimir.**

A pesar de haberse ejecutado el ensillado, dado el nulo sobreespesor en clave, se dispuso armadura sobre ésta y los hombros de la bóveda 2 (losa armada de 0.15 m de espesor) con el fin de dotar a esa zona de una capacidad adicional frente a acciones de punzonamiento. Al conjunto se le dio un acabado de hormigón impreso sin más pretensiones que las de marcar una textura diferenciada a la convencional de la carretera.

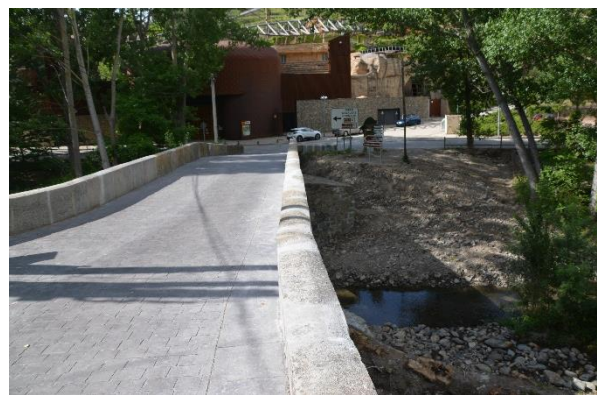
**Figura 25. Configuración final de la plataforma acabada.**

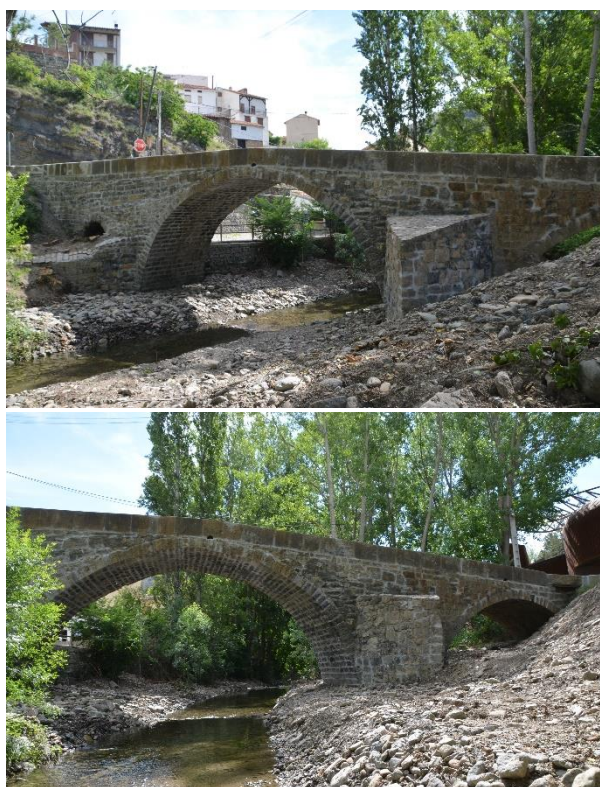
**Figura 26.** Sendas vistas del alzado derecho del puente al concluir los trabajos (junio de 2024). Arriba, bóvedas 1 y 2; abajo, a la derecha, bóveda 3.

Cabe añadir que se puso también mucho empeño en evitar la que parece inveterada costumbre de algunos subcontratistas en destacar, mediante encintados, el resultado del tratamiento en las juntas, lo que nos parece un error. El resultado final de la restauración de paramentos en este caso puede considerarse satisfactorio y contenido en presupuesto.
