# Análisis del incendio bajo el Puente de las Flores de Valencia mediante técnicas de la ingeniería estructural del fuego

## *Analysis of the Fire Under the Puente de las Flores in Valencia Using Structural Fire Engineering Techniques*

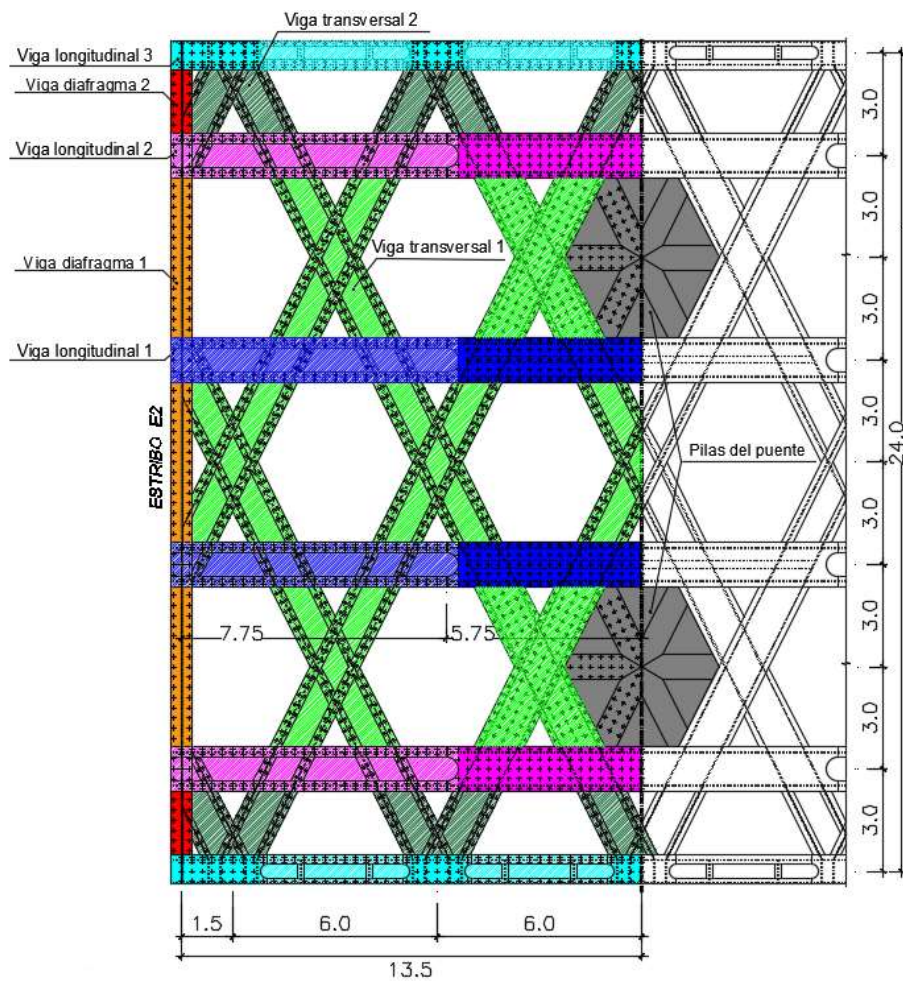
Figura 3. Planta de la zona afectada por el incendio. Cotas en m.

Sobre las 5:30 a.m. del 4 de diciembre de 2022, se produjo el incendio de unos montones de pallets que estaban almacenados bajo el puente cerca del Estribo 2. Los pallets provenían de un proyecto de replantación de flores llevado a cabo en noviembre, y su número exacto y ubicación no se conocían con precisión. Tras el incendio, y durante las obras de reparación, se produjo el cierre parcial del puente. El incendio provocó numerosos daños (Fig. 4) como desconchados (*spalling*) en el hormigón del Estribo 2 con una profundidad máxima de

aproximadamente 3.5 cm y, en menor medida, en el módulo triangular del tablero cercano al Estribo 2, con una profundidad máxima de aproximadamente 2 cm. Además, la inspección visual reveló un pandeo local significativo en dos segmentos del ala inferior de la viga diafragma, desplazamientos fuera del plano en secciones de las vigas longitudinales y transversales. También se agrietaron tres soldaduras y se produjo una elevación del tablero en la zona cercana al estribo. Para obtener información sobre el estado del puente se realizaron los siguientes trabajos que se describen con mayor detalle en [1]:

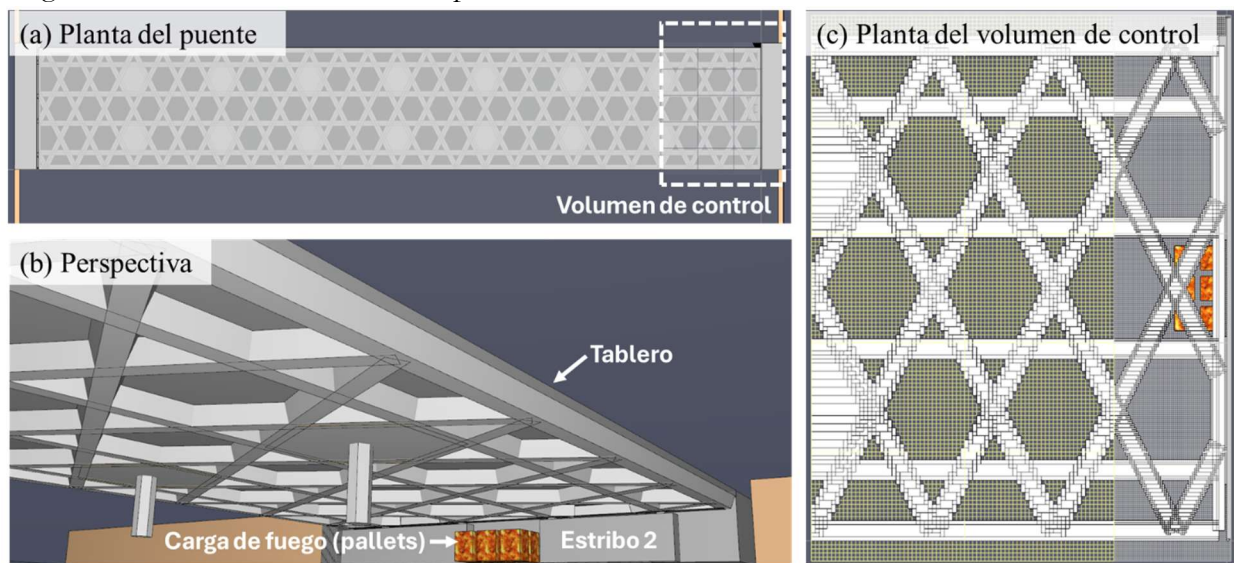
Figura 5. Modelo de incendio con FDS.

El modelo de FDS (Fig. 5) incluyó una representación detallada de la geometría del puente, abarcando tanto el Estribo 2 como el primer vano del puente. Más allá de este tramo, las condiciones de contorno (temperatura y presión) se asimilaron a las condiciones ambientales por tratarse de un incendio al aire libre. Este enfoque permitió un análisis preciso de la región crítica (donde se encontraba la carga de incendio), a la vez que se limitaba el tamaño del modelo para permitir su ejecución en un tiempo razonable. Para ello, el modelo tiene una malla de celdas de  $0.1 \text{ m} \times 0.1 \text{ m} \times 0.1 \text{ m}$  en la zona cercana a la carga de incendio y de  $0.2 \text{ m} \times 0.2 \text{ m}$  en la región más alejada, que es suficiente para capturar fenómenos secundarios que ocurren lejos de la ubicación del incendio. En estas condiciones, el número total de celdas del modelo es de 828,900 celdas. Más detalles sobre los parámetros del modelo y el tamaño de las celdas pueden encontrarse en [1]. La carga de incendio empleada en el modelo CFD se basó en la información proporcionada por el Ayuntamiento de València y en evidencias fotográficas de los subproductos del incendio que permanecieron tras el incidente (materiales no quemados a nivel del suelo y hollín visible en los elementos del puente). El combustible para el incendio fueron varias pilas de palets de madera de altura desconocida. El tamaño de la carga de incendio se determinó a partir del área ocupada por el hollín y de los materiales no quemados a nivel del suelo, teniendo en cuenta las dimensiones típicas de un palet europeo ( $1.20 \text{ m} \times 1.00 \text{ m}$ ). De manera similar, y de forma conservadora, se consideró que cada pila de palets tenía 14 unidades y, por tanto, 1.7 m de

altura. Esta altura se consideró la máxima a la que podrían apilarse cómodamente los palets de forma manual. A partir de estas consideraciones, se incluyeron 6 pilas de palets de 1.7 m de altura separadas por 0.3 m entre sí (Fig. 5). Asumiendo que todos los palets ardían simultáneamente, el análisis CFD consideró un HRR pico por pila de palets de 5.78 MW y un HRR total (seis pilas) de 34.7 MW obtenidos a partir de ensayos realizados por el NIST [6].
