# Análisis del fallo de estabilidad del cordón superior de una celosía metálica del s. XIX. Aplicación en el estudio forense del colapso del puente

*Analysis of stability failure in the upper chord of a 19<sup>th</sup> century steel truss. Application in the forensic study of the bridge collapse*

Francisco Javier Pérez Jiménez<sup>a</sup>, Eduardo Díaz-Pavón Cuaresma<sup>b</sup>, Raúl Rubén Rodríguez Escribano<sup>b</sup>

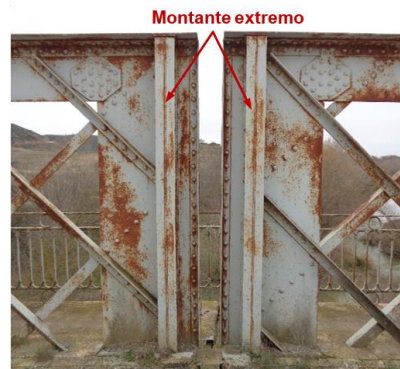
Las vigas de celosía están constituidas por cordones superior e inferior simétricos y barras diagonales en “L” de igual inclinación en ambos sentidos, aproximadamente a 45° (figuras 1 y 2). Para arriostrar el cordón superior, comprimido, cada 3,5 m se dispone un marco rígido, abierto por su lado superior (sección en U), situado en la sección transversal y formado por las vigas transversales del tablero, que recogen los

Figura 1. Vista de montantes exteriores. Figura 2. Vista del marco interior.

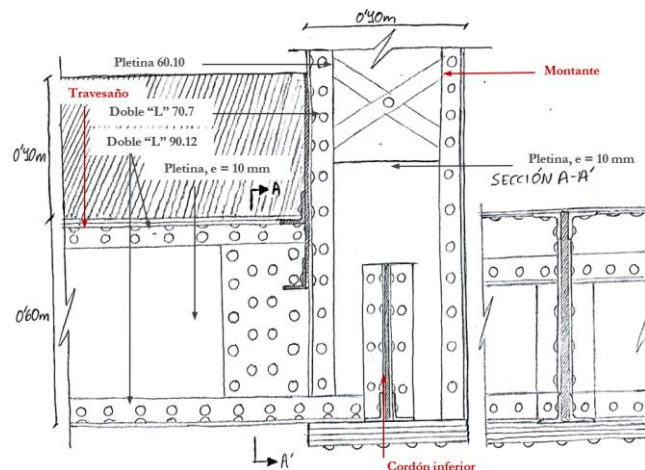
largueros de soporte del piso, y un montante vertical en el plano de cada cuchillo. En total, cada vano dispone de 13 de estos marcos, incluyendo los extremos, de configuración algo más robusta que los internos (figura 3).

Figura 3. Croquis de la unión entre montantes y travesaños.

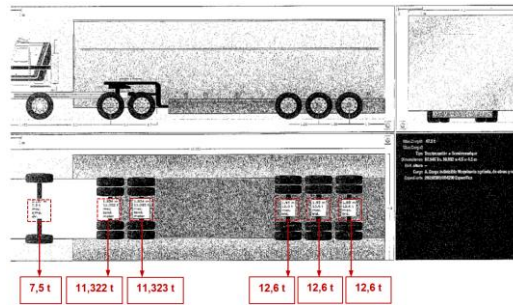
Se trata de una carga total muy significativa, de 57.345 kg, si bien repartida en varios ejes (figura 4).

Figura 4. Croquis de las características del vehículo siniestrado en el que se indica la carga máxima por eje.

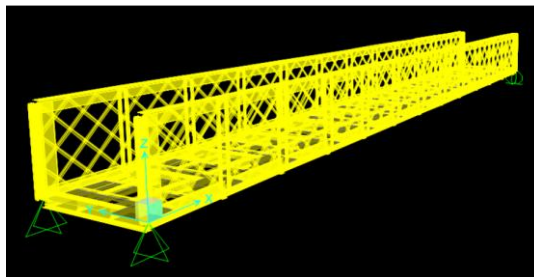
A partir de las mediciones tomadas in situ se confeccionaron varios modelos numéricos de análisis formulados en su mayoría mediante el programa comercial SAP2000®. La figura 6 muestra uno de ellos.

Figura 6. Modelo numérico del puente.

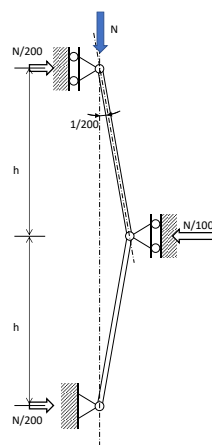
El expuesto es un criterio de resistencia basado en el simple equilibrio de la configuración deformada. Equivale a admitir una imperfección geométrica de valor  $\phi=1/200$  en cada una de las barras comprimidas aledañas a un arriostramiento (figura 13), valor que coincide con el de la imperfección básica inicial de cualquier barra conforme a la reglamentación vigente.

Figura 13. Resistencia de los arriostramientos.

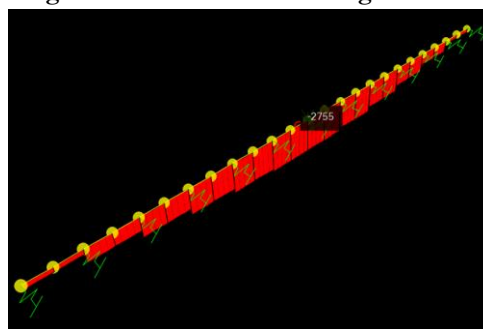
Figura 16. Axiles en el modelo de cordón comprimido.

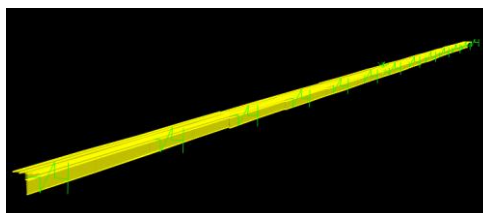
- El análisis no lineal geométrico se desarrolla sobre un modelo numérico del cordón comprimido conforme al apartado 6.3.4.2 de [2], que indica que *...los cordones de celosías y las alas comprimidas sometidas a pandeo lateral pueden comprobarse modelizando los elementos como una columna sometida a la fuerza de compresión  $N_{Ed}$  y apoyada lateralmente sobre un lecho elástico modelizado de modo continuo o discreto con muelles...* Se ha desarrollado un modelo con ayuda del programa comercial SAP2000®. Para validar el modelo, en un primer análisis se ha aplicado, sobre el cordón recto, una distribución de cargas (figura 15) que induce los mismos axiles, figura 16, que la situación correspondiente al colapso (la recogida en la anterior figura 12. Cada 3,5 m se arriestra el cordón, figura 17, con un muelle de rigidez la deducida del modelo parcial de montante que recoge la anterior figura 12.

Figura 17. Arriostramientos laterales.
