# Diseño conceptual y proceso constructivo del refuerzo dispuesto en el tablero del Viaducto del Guiniguada, en Las Palmas de Gran Canaria

*Conceptual design and construction process of the reinforcement arranged in the deck of the Guiniguada Viaduct in Las Palmas de Gran Canaria*

El Viaducto del Guiniguada, puesto en servicio en el año 2003, ha precisado la realización de una obra de reparación y refuerzo del tablero para compensar los efectos derivados de una patología debida al deterioro del acero del pretensado exterior que discurre por dentro del tablero y parte del pretensado interior de la sección de hormigón. Se describe la solución adoptada, consistente en la disposición de un pretensado exterior adicional, que sobresale de uno de los tableros por la parte inferior y adopta un esquema extradadosado, que constituye una singularidad dentro del tipo de obra ejecutado, consistente en un refuerzo estructural.

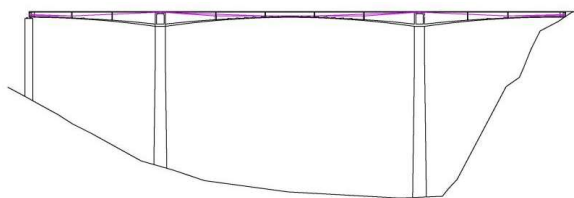
Figura 4. Pretensado exterior. Esquema

Cada uno de los tendones está constituido por un tubo de polietileno, que contiene 24 cordones de acero de alta resistencia, de  $140 \text{ mm}^2$  de sección unitaria, envueltos por una lechada de cemento. En fase de construcción, cada tendón se tesó con una fuerza de 478 toneladas.

Había un gran número de tendones rotos (80% en la estructura situada aguas abajo del Barranco). Los restantes tendones que permanecían en su posición y en tensión aparente, presentaban signos de deterioro y riesgo de rotura.

El aspecto más notable de la patología se centraba en la corrosión del acero de alta resistencia existente en el interior de los tubos, asociado a defectos de la inyección de lechada, con signos de inexistencia en algunas zonas localizadas, combinadas con entrada de agua procedente de filtraciones de la losa superior.

La sustitución del pretensado exterior por uno de mayor sección de acero ha logrado compensar únicamente el 17,3% del total del pretensado de continuidad en su estado original, sin deterioro.
