# Rehabilitación de un puente de fábrica en la provincia de Toledo, afectado por un descenso de pila

## *Rehabilitation of a masonry bridge in Toledo province, due to a pier fail*

Luis Carrillo Alonso <sup>a</sup>, Mariano Martín Cañueto <sup>b</sup> y Javier León González <sup>b</sup>

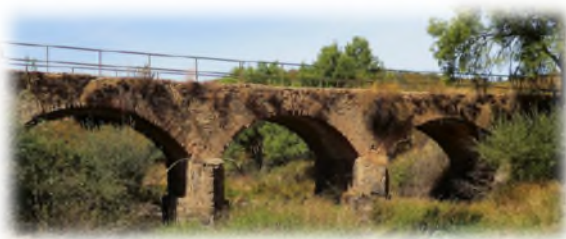
Las bóvedas presentaban boquillas de ladrillo en roscas individuales, no trabadas, con un canto total del orden de 0.42–0.44 m, lo que equivale a una relación  $t/L$  (canto/luz libre) del orden de  $1/13$ , valor incluso conservador. Sin embargo, parecía que la bóveda tenía un canto claramente más pequeño que el de las boquillas, como se atisbaba en el vano 1, lado aguas arriba, siendo el canto probable del orden de 0.20-0.25 m, lo que llevaría la ratio  $t/L$  a  $1/24$ , valor relativamente frecuente, aunque algo atrevido, como recogen los tratadistas de puentes de fábrica.

**Figura 1. Alzado general del puente desde aguas arriba, antes de producirse la avenida**

Los tímpanos eran de mampostería concertada o careada, de un espesor aproximado de 0.40 m (algo menos que la profundidad de la boquilla de ladrillo). Los tímpanos contenían un relleno granular, no cementado, cuya potencia no pudo ser estimado inicialmente. La altura del relleno rígido, sobre la silla de las bóvedas, se estimaba que podría ser del orden de  $2/3$  f

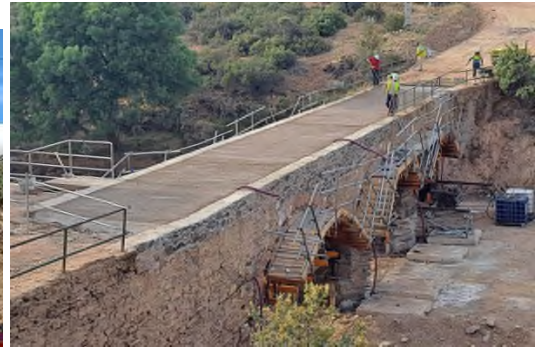
Esta operación se realizó de forma acompañada en todo el conjunto de la estructura, buscando minimizar los desequilibrios causados por la distinta altura de hormigón fresco. El proceso de hormigonado se desarrolló durante un día completo en jornada de 14h.

- Cuando se tuvo hormigonado el tablero se procedió a la ejecución de los micropilotes de recalce de las cimentaciones originales de pilas y estribos. Este recalce buscaba realizar dos funciones principales: una primera de cosido de la fábrica, y una segunda de transmisión de las cargas al terreno en profundidad. Los micropilotes que se ejecutaron lo fueron en un número de 10 en estribos y 12 en pilas, con

micropilotes de 60 mm de perforación y armados con barra roscada tipo GEWI de diámetro Ø32.

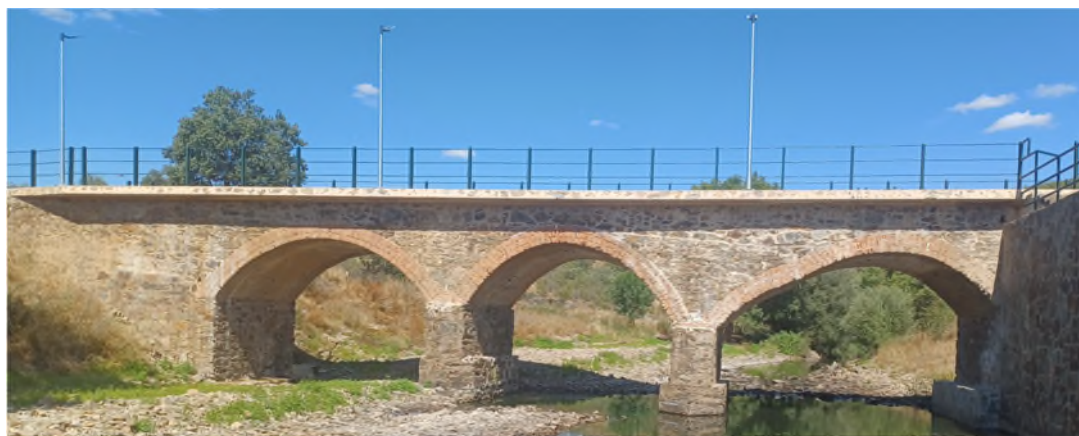
**Figura 11. Puente en servicio después de rehabilitación en junio 2023.**

procedió a la reapertura al tráfico del puente en junio de 2023, tan sólo medio año después de la incidencia ocurrida. Se puede así destacar que el proceso de estabilización de la estructura, redacción de un proyecto de rehabilitación y ejecución de éste se desarrolló en un plazo de sólo seis meses.
