# Recalce de cimentación de la Casa del Labrador de Aranjuez

*Underpinning and strengthening of the foundation of Casa del Labrador in Aranjuez,*

Antonio Bueno <sup>\*,a</sup>, Juan Rey-Rey <sup>b</sup>, Jacinto R. Carmona <sup>c</sup>

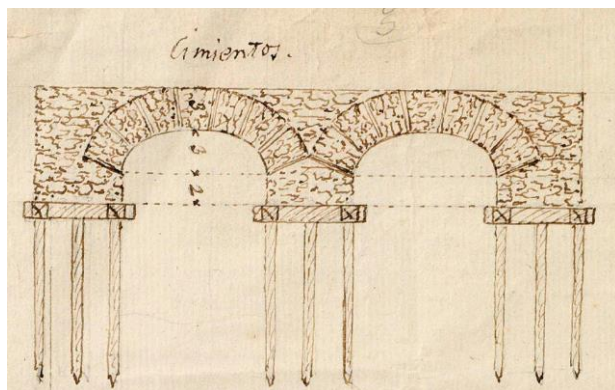
Figura 3. Sección de detalle de cimentación

La cimentación original está constituida por un sistema profundo de pilotes de madera hincados, sobre los cuales se apoya un conjunto de arcadas de fábrica de mampostería y ladrillo, que permiten el arranque de los muros principales del edificio.

A principios del siglo XX, el edificio se encontraba en un estado de conservación comprometido. Las inundaciones recurrentes, provocadas por los desbordamientos del río Tajo, junto con el paso del tiempo, han sido las principales causas del deterioro progresivo de la cimentación, ocasionando la completa degradación y pudrición de los pilotes de madera.

Con el objetivo de detener este proceso de degradación, se proyectó un recalce integral de la cimentación, mediante la construcción de fábrica de ladrillo con mortero hidráulico, bajando con el recalce aproximadamente metro y medio y, al mismo tiempo, extendiendo la base para mejorar el reparto de cargas. Sin embargo, este sistema de recalce estaba diseñado para un comportamiento estructural basado en cimentación superficial, lo que podría haber contribuido al desarrollo de nuevas patologías estructurales con el paso del tiempo. Las obras de recalce de la cimentación se llevaron a cabo en el año 1910, mientras que la restauración interior se completó entre 1912 y 1913.

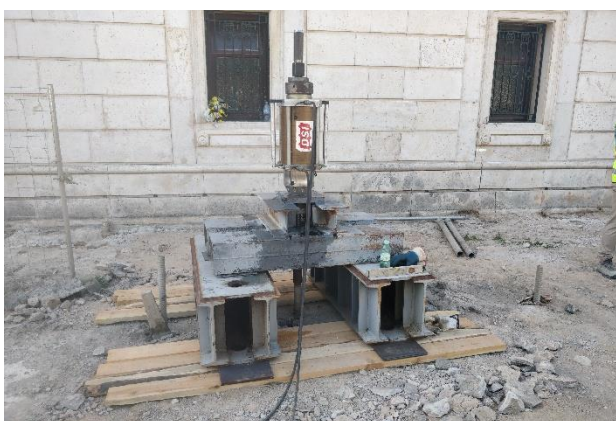
**Figura 12. Ensayo de micropilote Ø150 tipo IRS para análisis de desplazamientos reales**

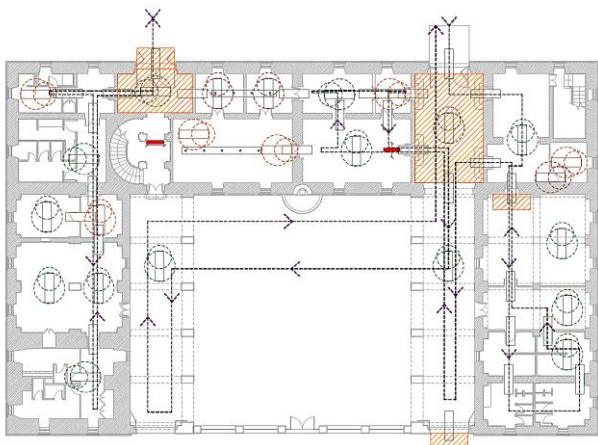
**Figura 13. Circulación de máquina de micropilotes**

Para garantizar la accesibilidad al edificio, se optó por utilizar una máquina de micropilotaje de baja potencia y desmontable, que permitiera adaptarse a los pasos estrechos existentes. En el siguiente de la figura 13 se muestra el estudio de pasos realizados y viabilidad de giros.
