# Inspección, reparación y rehabilitación de puentes y pasarelas. Una visión global

*Inspection, repair and renovation of bridges and footbridges. A global overview.*

Manuel Reventós Rovira<sup>a</sup>, Jaume Guàrdia Tomàs<sup>b</sup>

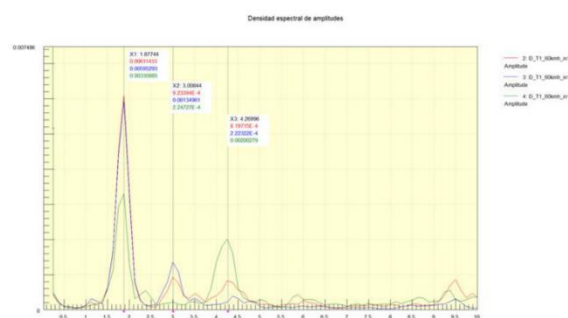
**Figura 5. Gráfica con espectro de frecuencias obtenidas de una prueba dinámica en puente.**

Este ensayo tiene interés porque es previsible que cada vez los acelerómetros serán más económicos. Actualmente ya hay equipos wireless que funcionan con baterías, son fiables y de fácil instalación (figura 5). Además, en la mayoría de los casos, para realizar un ensayo dinámico no es necesario utilizar un tren de cargas, ya que el propio tráfico de servicio puede utilizarse como carga de excitación.

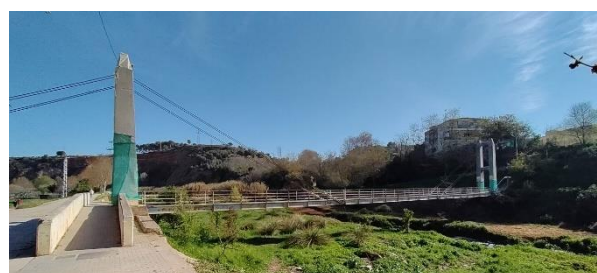
Figura 6. Pasarela sobre el río Ripoll en Sabadell.

Las dos pasarelas sobre el río Ripoll de Sabadell son del año 1964 (figura 6), son de tipología atirantada, fueron una actuación pionera; hay que tener en cuenta que el primer puente atirantado en España fue el de la Salve en Bilbao de 1972 (acueducto de Tempul aparte). En este contexto, el Ayuntamiento quería conservar su aspecto y volumetría, pero a la vez garantizar su durabilidad y seguridad. Se han restaurado las pilas y sustituido los tirantes, tablero y muertos ya que no cumplían con los estándares actuales.

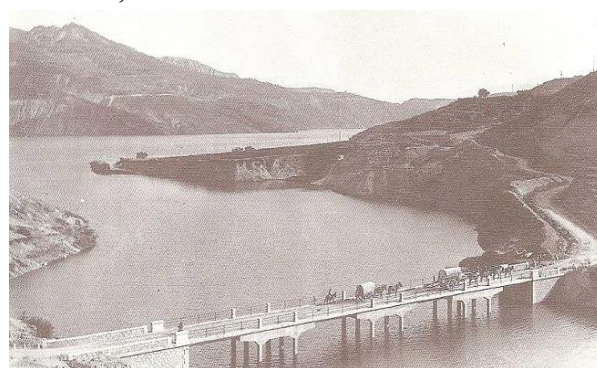
Figura 7. Puente en el pantano de Sant Antoni (Pallars Jussà).

Otra obra pionera, ésta de hormigón armado, es el puente sobre el barranco de Fontfreda en Salàs del Pallars o Puente de “Los Palillos”; el puente se construyó en 1916 para restituir la carretera de Tremp a La Pobla de Segur inundada por el pantano de Sant Antoni (figura 7). El tramo quedó casi en desuso en 2005 al construirse una variante con un nuevo trazado y puente. Ahora se está restaurando al formato original para su uso como vía turística, para ello ha sido vital contar con la información de los planos originales elaborados por Riegos y Fuerza del Ebro, S.A.

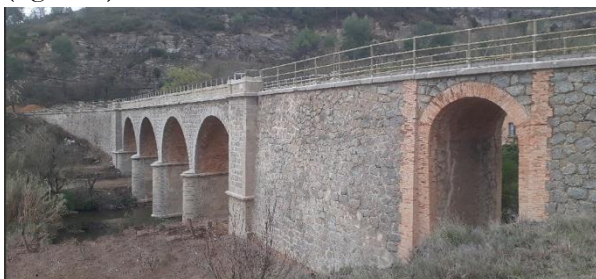
**Figura 9. Puente de la Boixera ya restaurado.**

El puente de la Boixera en La Pobla de Claramunt, ya era de uso peatonal. En la obra de rehabilitación se ha realizado una limpieza general, mejorado el pavimento y accesos para realzar su valor patrimonial además. Se ha reforzado la estructura mediante tirantes horizontales que cosen los arcos en transversal (figura 9).

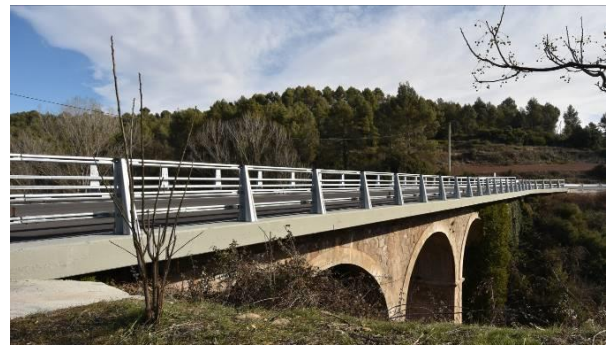
**Figura 16. Ampliación del puente de Fonollosa para disponer barreras de seguridad homologadas. Se utilizó una prelosa prefabricada que permitía mantener un carril de circulación con cortes intermitentes.**

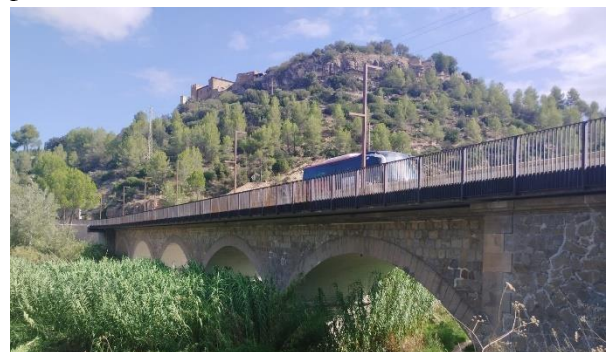
**Figura 17. Ampliación del puente de Castellbell i el Vilar para añadir una acera peatonal. Desvío del tráfico y corte completo.**

Con las obras de rehabilitación no están reñidas la restauración patrimonial. En los casos de las figuras de 17 hasta 21 se ha ampliado la plataforma existente y se ha mantenido el estilo de los acabados iniciales, como pretiles de mampostería o barandillas de fundición. En estos casos, al estar en un ámbito más urbano no era necesario disponer de pretiles homologados para carreteras, y el cliente tenía una predisposición a resaltar el valor patrimonial del puente existente.

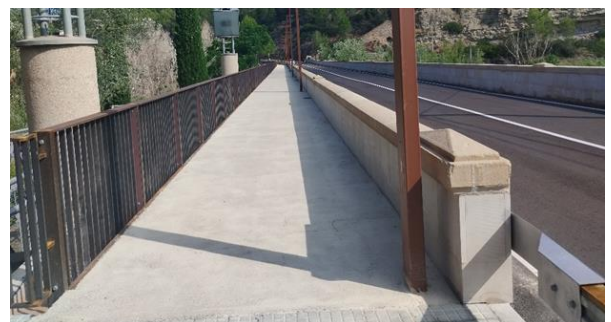
**Figura 18. Ampliación del puente de Castellbell i el Vilar para añadir una acera peatonal. Pretiles recuperados del puente original**

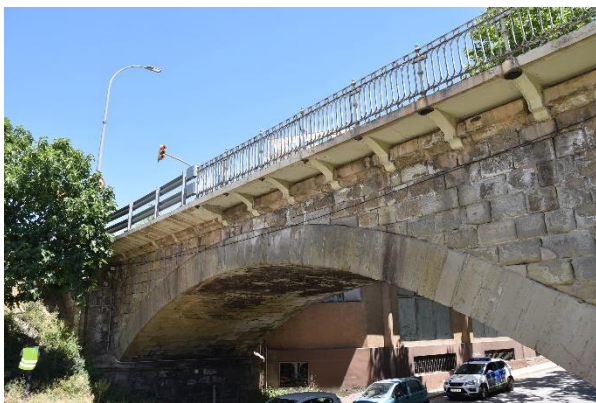
**Figura 19. Estado actual del puente de Sant Francesc en Manresa**

Hay que destacar que los puentes de Sant Francesc y Castellbell i el Vilar están protegidos patrimonialmente y catalogados como Bien Cultural de Interés Local (BCIL), por lo tanto, las actuaciones tenían que conservar los elementos característicos que le dan este valor a la infraestructura.

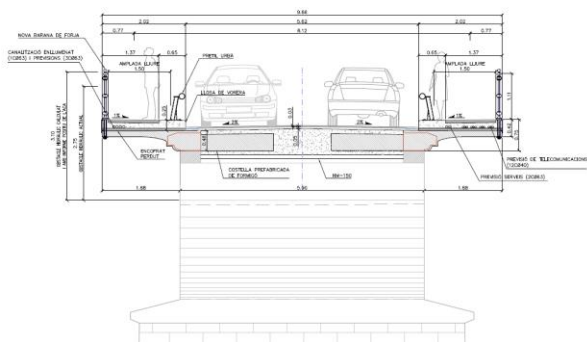
**Figura 20. La ampliación del puente Sant Francesc se está realizando con costillas en voladizo de hormigón prefabricado que imitan las formas históricas y la barandilla será de fundición, como la actual.**

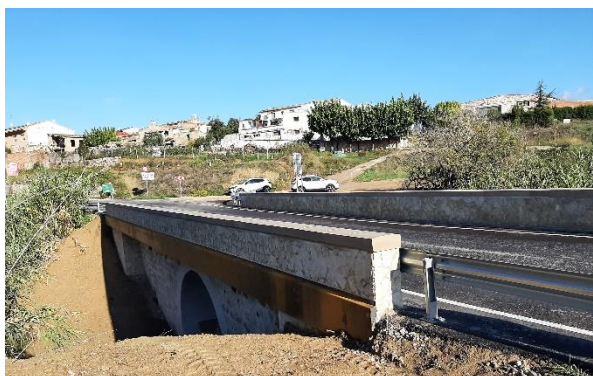
**Figura 21. Ampliación del puente de can Cartró en Subirats. La barrera es de muros que recuperaban el aspecto inicial de los pretils de mampostería.**

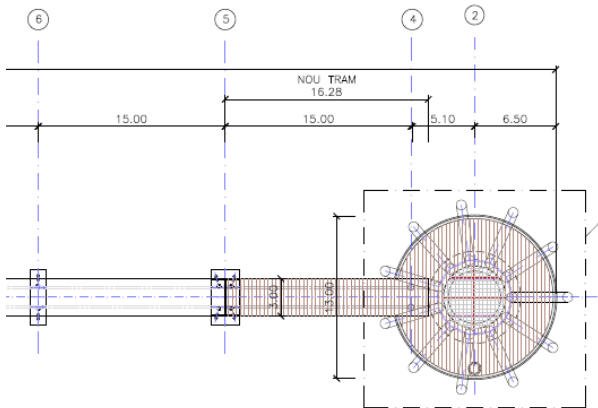
**Figura 24. Pont del Petroli en Badalona. Nueva plataforma extrema circular.**

En el puente del Petrolí en Badalona se actuó en la antigua infraestructura de origen industrial para adaptarlo al uso recreativo y de ocio como parte del paseo marítimo de Badalona. Actualmente, vuelve a necesitar una reparación debida a los daños que sufrió durante el temporal Gloria de diciembre de 2020 (figuras 23 y 24). En este caso, se mantendrá el uso de ocio, pero hay que reforzar la estructura para que resista los temporales cada vez más extremos debido al cambio climático. La nueva plataforma final será circular y se ha diseñado con criterios
