# Rehabilitación de las pasarelas de Can Grau y Molí d'en Fontanet sobre el río Ripoll en Sabadell

## *Rehabilitation of the Can Grau and Molí d'en Fontanet footbridges over the Ripoll River in Sabadell*

Manuel Reventós Rovira<sup>a</sup>, Jaume Guàrdia Tomàs<sup>b</sup>

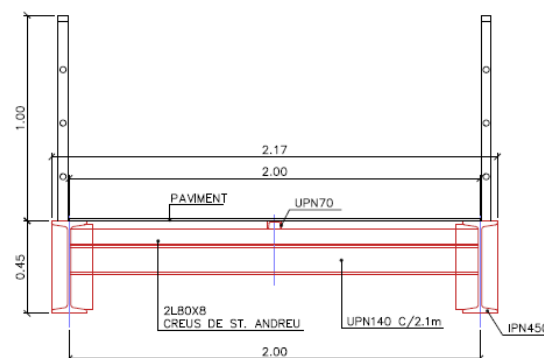
La sección del tablero estaba formada por dos vigas IPN450 separadas 2 m entre ejes, lo que proporcionaba un ancho total de 2,17 m a la plataforma. Las vigas estaban estabilizadas lateralmente entre sí cada 2 m mediante un perfil UPN140 y cruces de San Andrés formadas por perfiles angulares de 80 mm de largo y 8 mm de espesor, situados ambos elementos bajo el pavimento. El acero de los elementos metálicos era A37 (habitual en España y Europa en aquella época, según se deduce de la Memoria de Cálculo).

Figura 5. Sección tipo original.

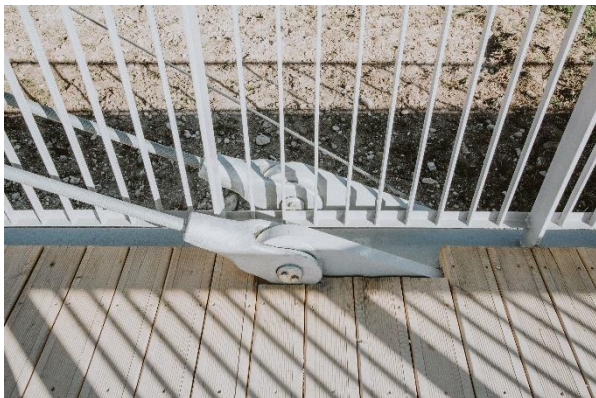
**Figura 13. Anclaje del tirante en el tablero.**

Los tirantes nuevos son galvanizados para garantizar su durabilidad; además, el tipo de anclajes permitirá su inspección mediante gatos para verificar la tensión y facilitar su reemplazo, características que no poseen los tirantes actuales.

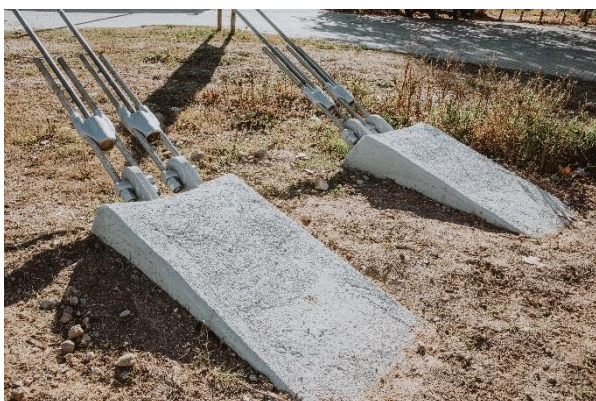
**Figura 14. Anclaje del tirante en el muerto.**

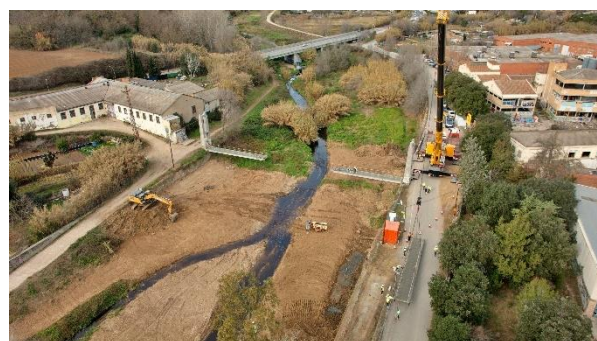
**Figura 16. Vista del desmontaje de la pasarela de Can Grau.**

Primero el desmontaje de las estructuras existentes. Se ha aprovechado el esquema estructural para desmontar primero el tramo central entre tirantes y posteriormente los tramos laterales. De esta forma se desmontaron las 2 pasarelas con una sola grúa ubicada en una sola posición.

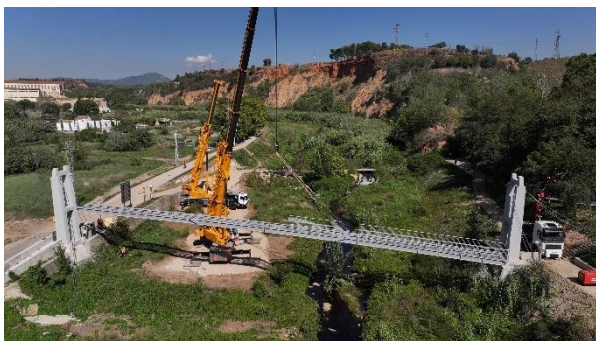
**Figura 18. Montaje de la pasarela del Molí d'en Fontanet.**

En el montaje de la pasarela se ha montado el tablero completo en una operación. Una vez posicionado, se han ensamblado los 8 tirantes y se han tesado gradualmente de forma simultánea hasta descargar la grúa. Finalmente se han acabado de tesar hasta conseguir la contraflecha designada en el proyecto.

Para controlar la operación se limitó a 33 mm el descenso máximo que podía tener el tablero en la transmisión de cargas entre grúa y tirantes. Y al final del tesado de los tirantes se debía tener una contraflecha de 30 mm. De esta forma se garantizó que no se descolgaban en exceso los momentos positivos y que una vez colocados los acabados las pasarelas quedaban a la cota del proyecto.

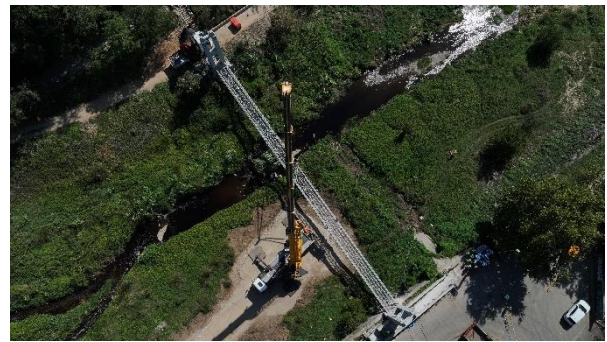
**Figura 19. Montaje de la pasarela del Molí d'en Fontanet.**

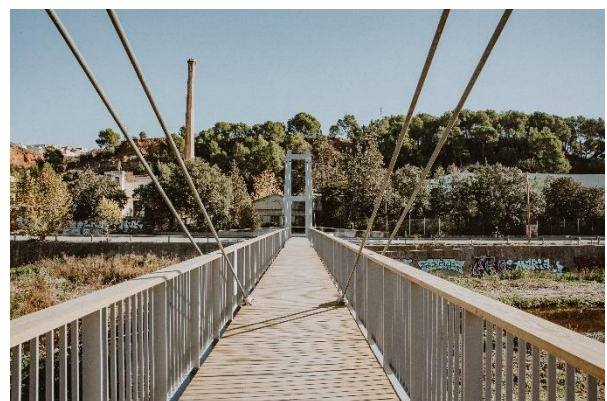
**Figura 21. Acabados de las pasarelas.**

Posteriormente se han montado los acabados, que han consistido en el pavimento y pasamano de madera de pino con tratamiento de autoclave. La barandilla tiene una altura de 110 cm y es metálica formada por montantes que coinciden con la posición de los rigidizadores verticales, y por pletinas de 30x10mm verticales cada 10 cm. La junta de dilatación es de acero inox.
