# Intervenciones estructurales en la rehabilitación de la Puerta de Alcalá (Madrid)

## *Structural Interventions in the Rehabilitation of the Puerta de Alcalá (Madrid)*

Jacinto R. Carmona<sup>\*,a</sup>, Juan Rey-Rey<sup>b</sup>, Antonio Bueno<sup>c</sup> y Luis Marcos<sup>d</sup>

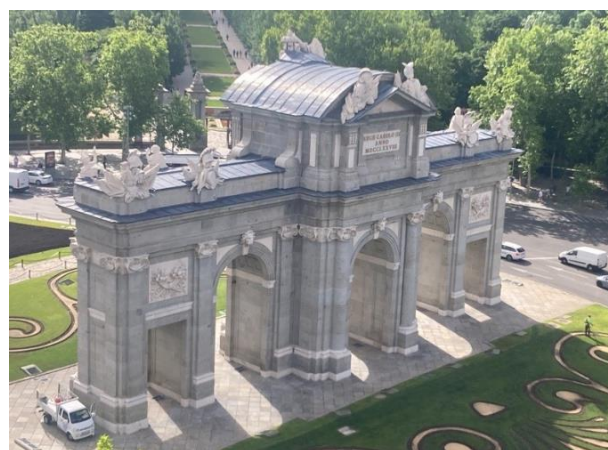
**Figura 1. La puerta de Alcalá – vista actual tras la rehabilitación realizada.**

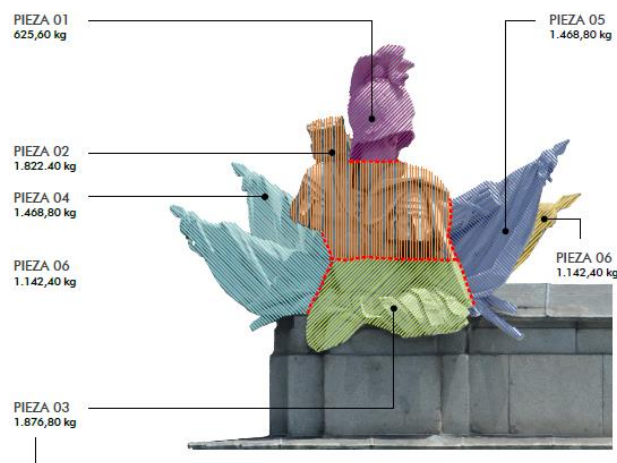
**Figura 2. Ejemplo de análisis de las partes que forma un grupo escultórico. El caso mostrado es una panoplia o armero.**

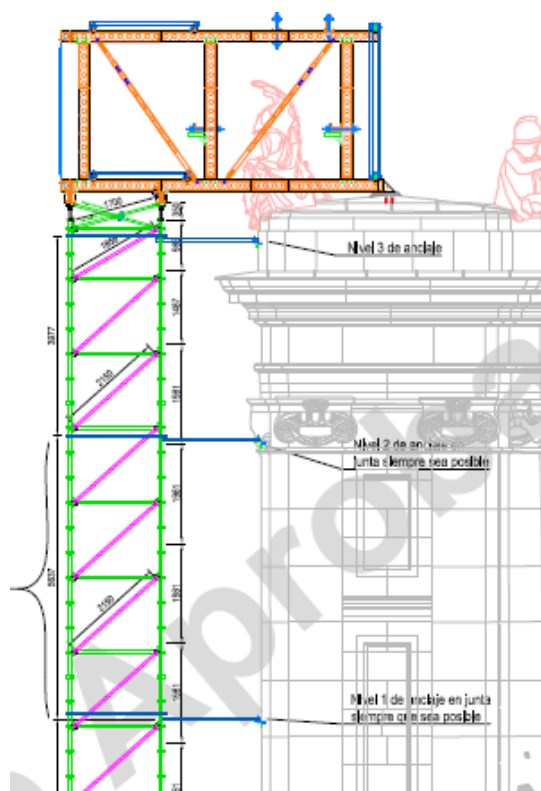
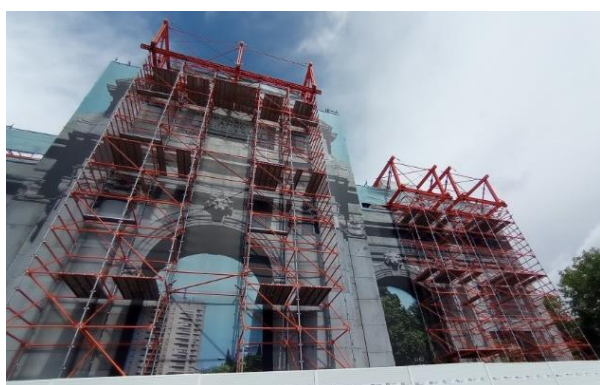
**Figura 5: Ejemplo de cimbra de sustentación de panoplia y fotografía del andamio.**

Una vez afinado este diseño y solucionados los requerimientos específicos de cada caso, la solución debía pasar por validación de la Asistencia Técnica estructural que desempeñó Mecanismo Ingeniería. Asimismo, Mecanismo se encargó de la evaluación y diseño de los anclajes de andamios y cimbras a la puerta. Para evaluar la resistencia de los anclajes se llevaron a cabo distintos ensayos que permitieran contrastar las hipótesis iniciales y cálculos realizados y de esta forma asegurar la solución
