# Causas y proceso de colapso de una gran cubierta

## *Causes and process of collapse of a large roof*

Javier Martínez García<sup>a</sup>, Alejandro Clemente García<sup>b</sup>, Antonio Morales Heras<sup>c</sup>,  
Ismael Carpintero García<sup>d</sup>

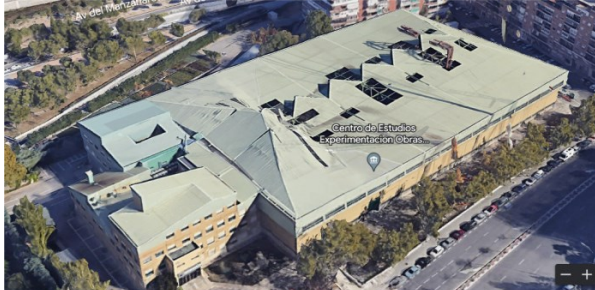
El colapso fue global, pero no completo, de manera que la nave quedó en una situación de inestabilidad no controlada que impidió el acceso a su interior. Se planteó entonces la

**Figura 1. Restitución fotogramétrica del Centro de Estudios de Puertos y Costas del CEDEX tras el colapso (fuente: Google Earth).**

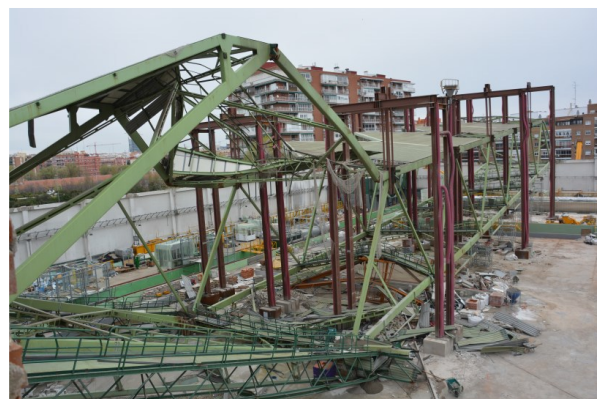
Figura 8. Vistas de las celosías principales antes de su desmontaje.

En las inspecciones se detectaron varias marcas de laminación en perfiles: “JMA”, “LNR A42b”, “FAGSA A42b” y “ENSIDESA” (esta última en el alma de uno de los UPN del cordón superior de una de las celosías principales. En el armado de los entramados de hormigón de las fachadas se habían utilizado barras de acero “estirado en frío”.

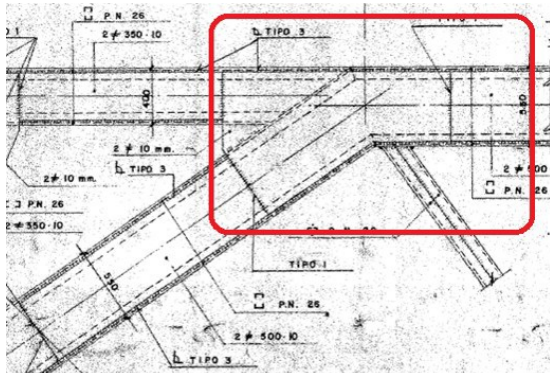
Figura 16. Detalle de proyecto para unión de diagonal en la celosía principal

En las zonas donde se produjeron las mayores distorsiones se produjo el fallo de varias uniones soldadas. En el caso de las celosías principales, estas uniones entre perfiles tubulares armados estaban diseñadas para ser ejecutadas en penetración total con preparación en V.

Con este diseño se buscaba que, ante el eventual fallo de la unión, se produjese el arrancamiento del metal base [1], como de hecho ocurrió en una de las diagonales. Sin embargo, en el lado obtuso del encuentro en general el cordón no alcanzó esa penetración total por una insuficiente preparación del borde; mientras que en el lado agudo se materializaba en la práctica un cordón en ángulo.
