# Actuaciones de rehabilitación en el Puente de Deusto en Bilbao

## *Renovation works of Deusto Bridge in Bilbao*

Gonzalo Zarrabeitia Ullibarri <sup>a</sup>, María del Mar Mayo Martínez <sup>b</sup>

<sup>a</sup> Ingeniero de Caminos, Canales y Puertos. IDOM. gonzalo.zarrabeitia@idom.com

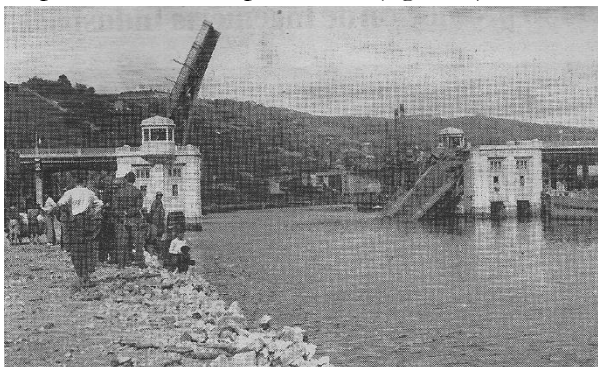
Apenas seis meses después, la hoja lado Bilbao fue destruida para cubrir la retirada de las tropas del bando republicano (figura 5).

**Figura 5. Fotografía del tramo móvil tras la voladura de la hoja del lado Bilbao**

Tras la entrada en Bilbao de las tropas del bando nacional, se llevaron a cabo las obras de reconstrucción del puente, que permitieron abrirlo al tráfico ya de forma definitiva en octubre de 1939. Desde esa fecha, el puente ha prestado servicio de forma permanente.

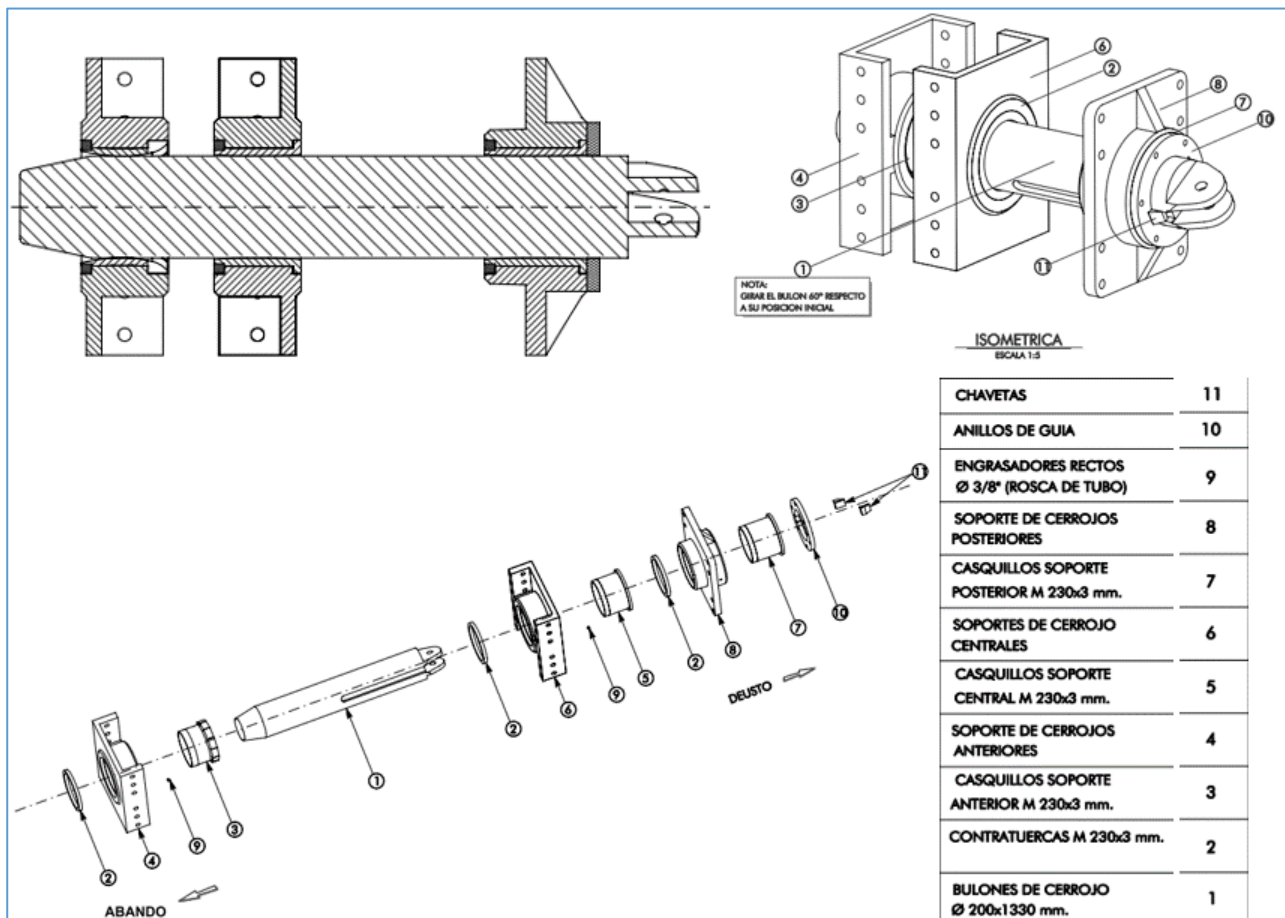
**Figura 9. Despiece del conjunto cerrojo**

En la figura 9 se incluye un despiece del conjunto cerrojo que ayuda a comprender el funcionamiento del sistema

Según los planos originales de la estructura, la pieza averiada es de bronce fosforado, material más frágil que el acero del husillo, lo que hace que sea la parte más deteriorada. En concreto, se preveía que fueran los filetes de esta pieza los que se hayan desgastado, dejando de funcionar como tope y permitiendo el retroceso del bulón. El procedimiento de reparación de dicho

En primer lugar, se recolocó en posición el anillo de guía del bulón aguas abajo (marca 10 de la figura 9) limpiando roscas y colocando tornillos nuevos (figura 11).

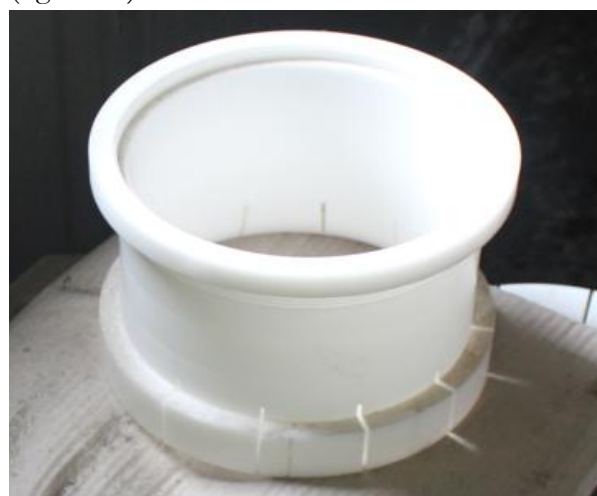
Durante los trabajos de rehabilitación de Fase I en 2008 se sustituyeron los casquillos de los cerrojos. Para ello, se fabricaron en Acetal homopolímero (POM-H) (figura 15), un termoplástico fácilmente mecanizable, con bajo coeficiente de fricción y con una resistencia similar a la del bronce rojo (material original) (figura 16).

**Figura 15. Casquillos fabricados en 2008 (POM-H)**

En esta nueva actuación, se volvieron a sustituir los casquillos central y posterior de ambos márgenes, utilizando los nuevos casquillos fabricados en la anterior fase.

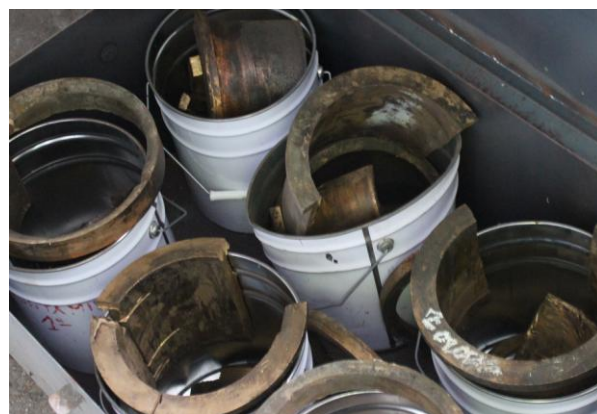
**Figura 16. Casquillos originales del puente (bronce)**

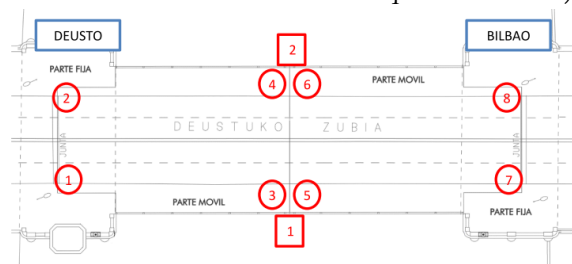
- Dos extensómetros en la junta central para medir desplazamientos verticales relativos entre las dos hojas de vano móvil (marcados con rectángulos 1 y 2 en el esquema inferior).
- Ocho acelerómetros para medir aceleraciones, tanto en estribos como en la junta central (marcados con círculos 1 a 8 en el esquema inferior).

**Figura 19. Esquema de instrumentación instalada (vista en planta).**
