# Diversas Patologías en Sistemas de Hormigón Pretensado. Diagnóstico, análisis y toma de decisiones

*Various Pathologies in Prestressed Concrete Systems.*

*Diagnosis, analysis and decision making*

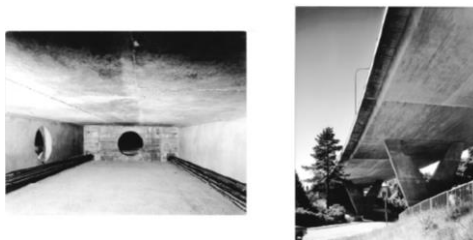
Figura 4. Braidley Road Bridge. Vista general del puente y detalle interior del sistema de pretensado [1].

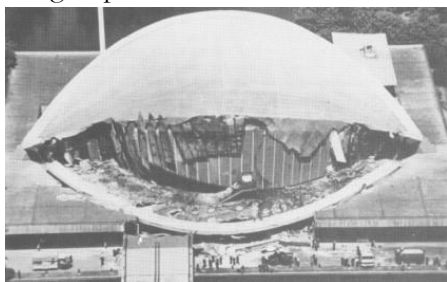
Figura 5. Vista general del palacio de Congresos tras su colapso [2].

En mayo de 1980, el voladizo del techo externo sur se derrumbó. El informe oficial sobre el siniestro indicó fallos en la ejecución del postesado, señalando la rotura del pretensado como causa del accidente.

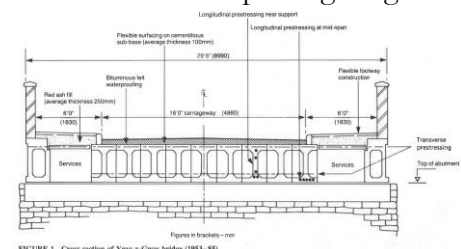
Figura 7. Sección transversal puente Ynys-Y-Gwas

principal causa del colapso fue la corrosión de las armaduras del pretensado, acentuada por la presencia de cloruros procedentes del uso de sales durante las campañas de vialidad invernal. Adicionalmente, se destaca la ineffectividad del sistema de impermeabilización del tablero como causa coayudante al colapso.

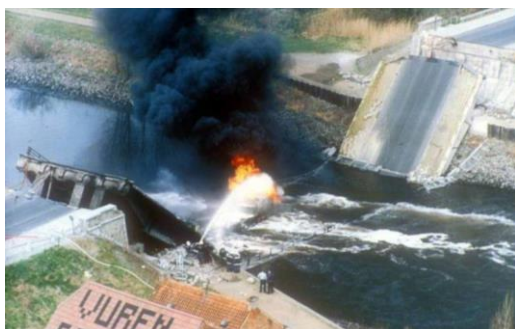
Figura 9. Vista general del puente Malle tras el colapso [1].

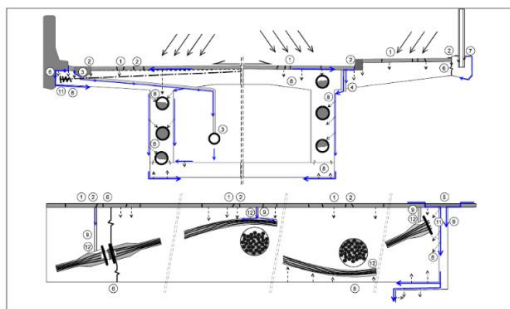
- **Zonas de anclaje/acopladores.** Estas zonas suelen ser las más delicadas, tanto si han sido utilizadas como puntos de inyección como de purga. Cualquier tipo de asiento o defecto de la lechada (“soft grout”) podría dejar los cables del pretensado al descubierto que, unido a la presencia de los propios tubos de purga, supone un claro punto débil de cara al comportamiento durable de este sistema de pretensado.

Figure 10 Hazard scenarios for prestressing steel in a typical box girder bridge: Indication of potentially “weak points” where water (possibly contaminated with chlorides) can gain access to the tendons and cause corrosion

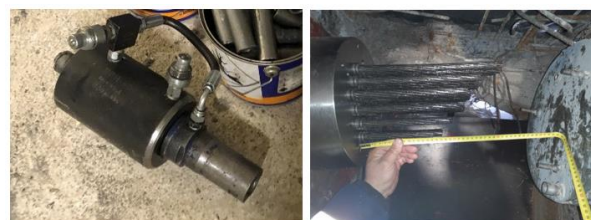
**Figura 26. En la izquierda, gato mono torón de reducidas dimensiones (30 cm). A la izquierda, proceso de tesado de cables durante una operación de cambio de tendones postesados.**

En cuanto a las soluciones a implementar ante este tipo de daños, suele ser relativamente sencillo, puesto que son sistemas que, de forma más sencilla, o más compleja, permiten la completa sustitución de los tendones.
