# Obras de Reparación del Viaducto de la M-40 sobre el río Manzanares y la Carretera de el Pardo

*Repair work on the M-40 viaduct over the Manzanares river and the Pardo road*

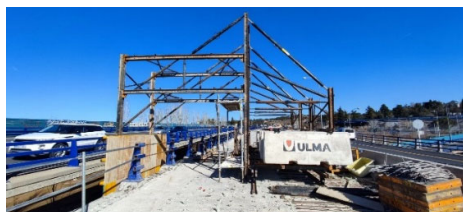
**Figura 27. Vista general del carro de recogida de escombros**

- Demolición del zuncho existente. El desarrollo de estos trabajos se realizó mediante hidrodemolición y picado mecánico, en función de la zona de trabajo. Para la recogida de los restos de construcción se dispuso un carro de alas con un cajón inferior para la recogida de los escombros y como sistema de seguridad anticaídas.

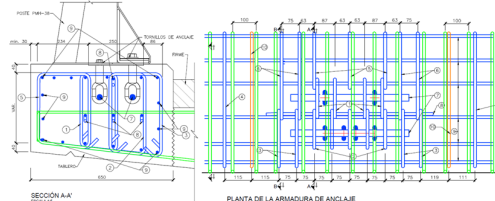
**Figura 28. Detalle de armado de sistema de contención**

- Disposición de la ferralla conforme al nuevo detalle del zuncho. El sistema de contención implementado es de tipo

metálico con el habitual detalle de anclaje mediante argollas y barra pasante embebidas en el zuncho del tablero conforme al siguiente detalle:

Como particularidad, indicar la altura del zuncho era variable como consecuencia de las deformaciones del tablero, lo que obligó al ajuste de los cercos a lo largo de todo el tablero.

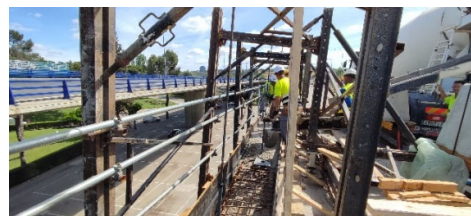
**Figura 29. Hormigonado del zuncho del pretil**

- Hormigonado de zócalo. Una vez ferrallado el zuncho se procedía a la nivelación y comprobación final de cotas y a su hormigonado. Como aspecto más reseñable, destacar la utilización del método CHARI para comprobar la madurez y correcto curado del hormigón de los zunchos con temperaturas por debajo de los 5 °C, puesto que gran parte de los trabajos se desarrollaron en invierno, con temperaturas mínimas por debajo de 0°C varios días consecutivos.
