# Obras de sustitución de aparatos de apoyo en el Viaducto de Requejo en P.K. 92+800 de la A-52, Zamora

*Bearings replacement works in the Requejo Viaduct in P.K. 92+800 of A-52, Zamora*

**PALABRAS CLAVE:** reparación y refuerzo, apoyos, reptación, sustitución, levantamiento tablero.

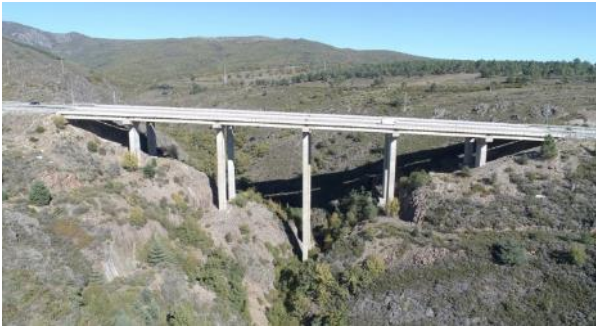
Fue precisamente sobre esta pila central, en la junta de dilatación de la calzada sentido Benavente, en la que se detectó un escalón de unos 8-10 cm, circunstancia que obligó al corte

parcial del carril derecho y dio lugar a una inspección de urgencia para verificar el estado de los aparatos de apoyo del viaducto.

**Figura 1. Vista general de los viaductos de Requejo.**

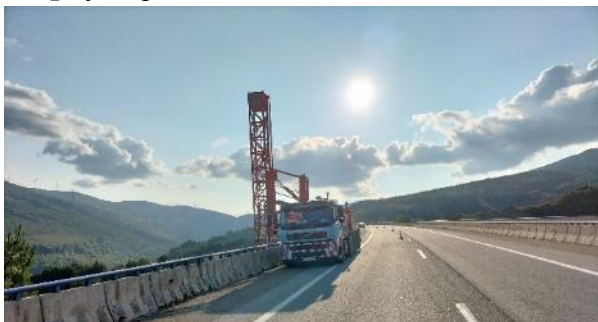
Figura 6. Camión con plataforma negativa empleado para la inspección de los aparatos de apoyo.

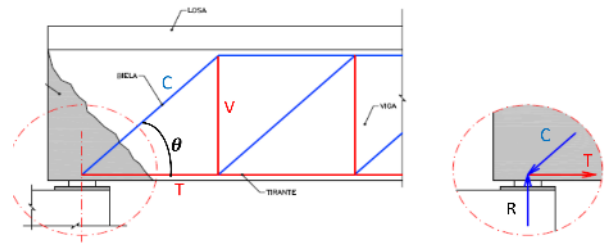
Figura 15. Esquema de bielas y tirantes en apoyo.

Para materializar este anclaje de la biela por tanto, se ha de contar, fundamentalmente con la capacidad de anclaje del pretensado desde la culata de la viga al eje de apoyo, denominada “longitud de entrega”. No obstante, si a pesar de contar con longitud de entrega suficiente, el hormigón de esa zona sufre un deterioro tal que afecta a la adherencia de los cables y, con ello, a su longitud efectiva de anclaje, podría llegar a producirse el fallo a cortante de la viga por incapacidad de anclar la biela de cortante.

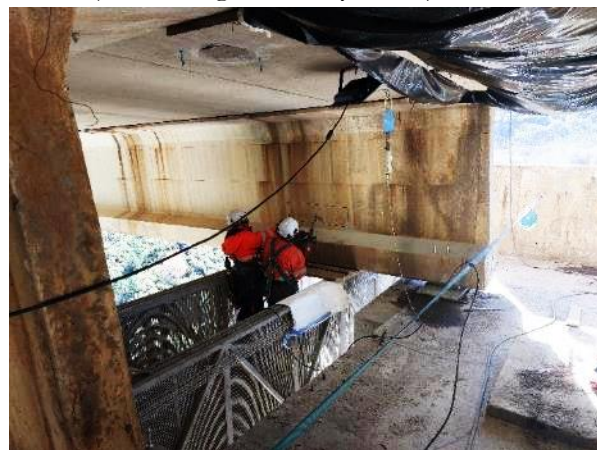
La fisuración diagonal de las almas arrojaba dudas acerca de la capacidad de las vigas a cortante, por lo que se llevó a cabo una comprobación de las mismas tanto de acuerdo a la normativa vigente en el momento del Proyecto Original (IAP-72 y EH-91), como a la actual (Eurocódigos EC-1 y EC-2).

Figura 20. Ejecución de calas en alma de viga para identificación de la armadura transversal.

Los cálculos realizados concluyeron que las vigas existentes cumplían las comprobaciones de compresión y tracción en el alma según la normativa del Proyecto Original. Sin embargo, debido que el EC-2 no considera la contribución del hormigón a cortante, la comprobación según la normativa vigente no era satisfactoria, como suele ser habitual en este tipo de tipología estructural.

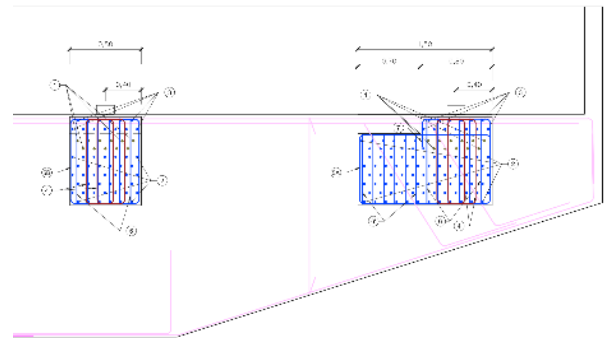
En las ménsulas interiores (vigas 2 y 3), el hecho de que los anclajes de la ménsula se sitúen por debajo de la armadura transversal no resultaba un problema, ya que la carga puede bajar

directamente al fuste. Sin embargo, en las exteriores (vigas 1 y 4), era necesario “buscar” la armadura a flexión transversal del dintel, representada en rosa en la figura siguiente.

**Figura 24.** Alzado de las ménsulas cortas para apoyo de gatos de izado. Geometría.

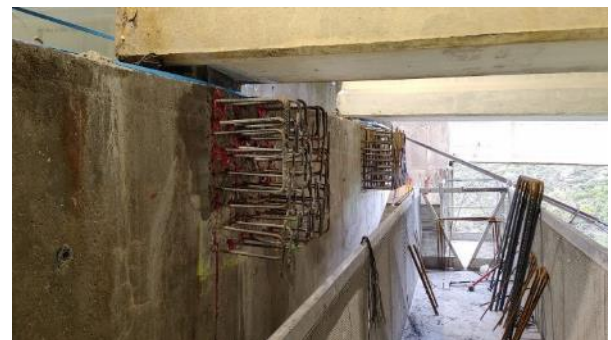
**Figura 25.** Ejecución de ménsulas cortas.

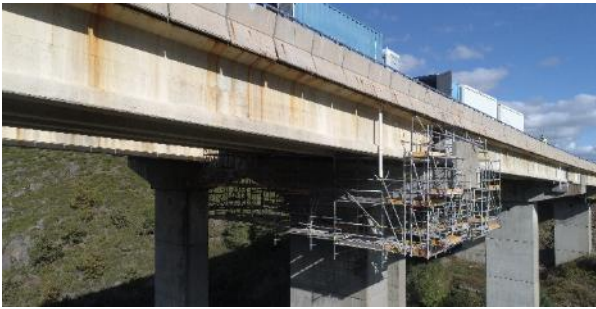
Cabe señalar además que en esta segunda fase de las obras se emplearon andamios colgados para el acceso a las pilas y el montaje de los encofrados necesarios para su refuerzo.

Figura 31. Andamio sobre la pila central P-3.
