# Obras de reparación de las estructuras de la carretera N-630 entre los PKs 87+900 y 96+100 (Puerto de Pajares)

*Repair Works on the N-630 Road structures between PKs 87+900 and 96+100 (Pajares Pass).*

## 3. Estructura 0N-0630-0087+900

#### **4. Estructura 0N-0630-0088+980**

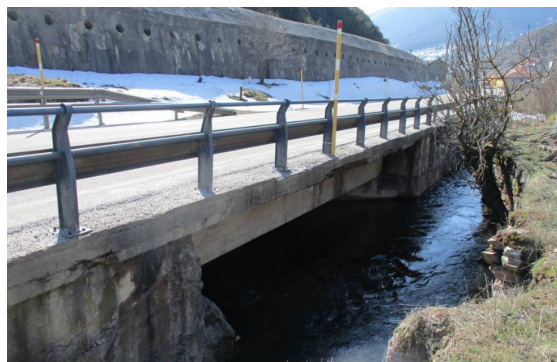
Figura 1 Vista general de la estructura situada en el PK 91+270

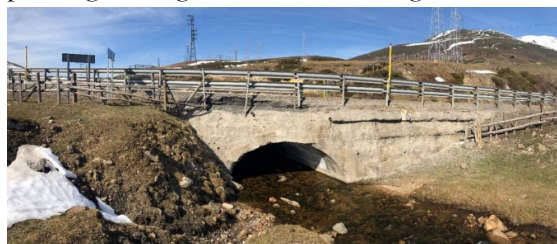
La estructura situada en el PK 87+900 de la N-630 se corresponde con un paso sobre el río Bernesga. Dicha estructura consiste en una bóveda de hormigón en masa de luz reducida de unos 4,50 m que cuenta a su vez con muros en prolongación igualmente de hormigón.

Figura 2 Vista general de la estructura

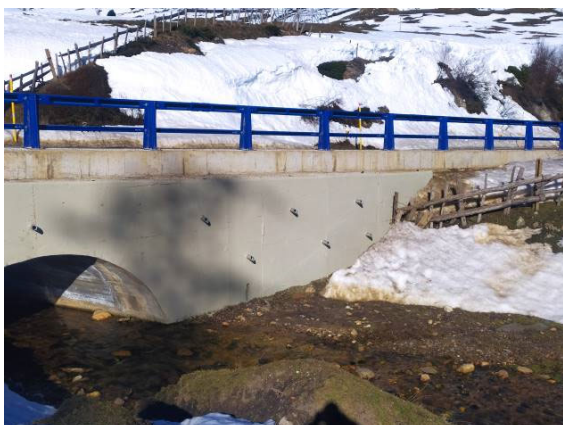
**Figura 8 Vista general de la estructura tras las actuaciones de reparación**

- Sustitución del sistema de contención. Se instaló un pretil metálico con nivel de contención H2.

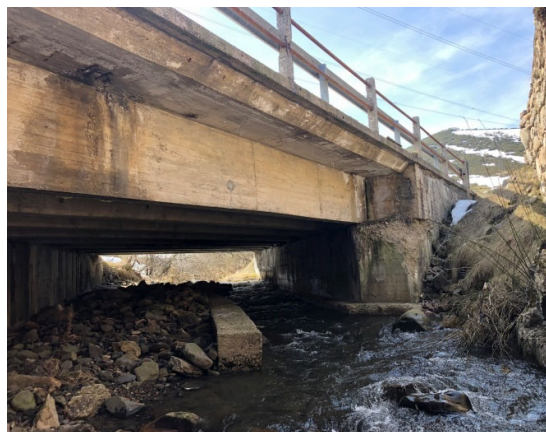
La estructura situada en el PK 88+980 se corresponde con un puente que permite a dicha nacional salvar el cauce del río Bernesga. La estructura está formada por dos estribos de hormigón en masa sobre los que descansa una losa nervada de hormigón armado.

**Figura 9 Vista general de la estructura**

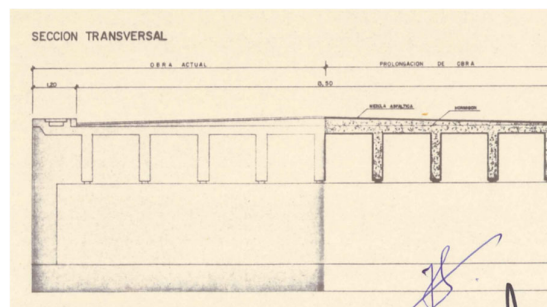
La luz de la estructura es de unos 8 m si se mide en dirección perpendicular a los muros de frente de los estribos. El puente cuenta con un esviaje de unos 40°, siendo la luz en la dirección esviada de aproximadamente 12 m. En cuanto a la sección transversal, el tablero estaba formado originalmente por una losa nervada con 5 nervios que, tras su ensanche en 1972, pasó a tener un total de 9 nervios.

**Figura 10 Sección transversal (Fuente: Proyecto Modificado: Mejora y ensanche del firme CN630, de Gijón a Sevilla PK 326,500 al 384,800. Tramo: León-Puerto de Pajares)**

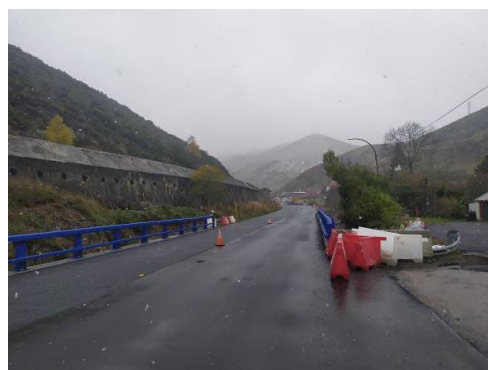
**Figura 18** Vista de la plataforma

- Actuaciones en plataforma, consistentes en la impermeabilización, ejecución de imbornales, reposición del firme e instalación del sistema de contención.

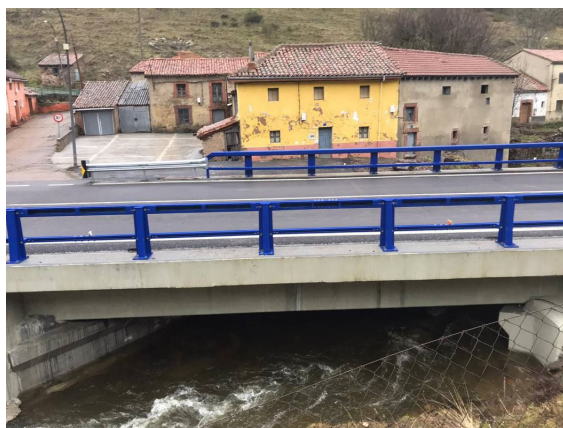
La estructura situada en el PK 91+095 es de idéntica tipología a la anterior y presentaba un nivel de deterioro análogo producido igualmente por la circulación de agua con sales fundentes y los ciclos hielo-deshielo.

Figura 23 Vista de la estructura tras las actuaciones de reparación

La reparación de esta estructura se realizó siguiendo el procedimiento expuesto para el caso anterior.

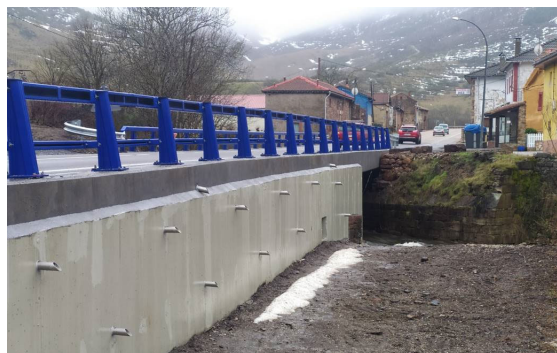
Figura 24 Vista de la estructura tras las actuaciones de reparación

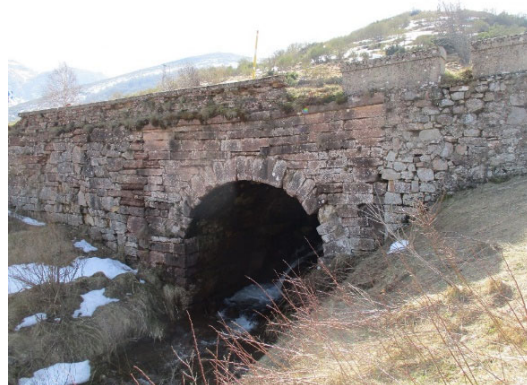
En el tramo de la N-630 estudiado se encuentran una serie de bóvedas de fábrica que, en general, presentaban un estado de conservación muy deficiente caracterizado por un lavado generalizado de llagas, meteorización de sillares e incluso descuelgues parciales de dichos sillares.

Figura 25 Vista general de una de la bóveda situada en el PK 89+500

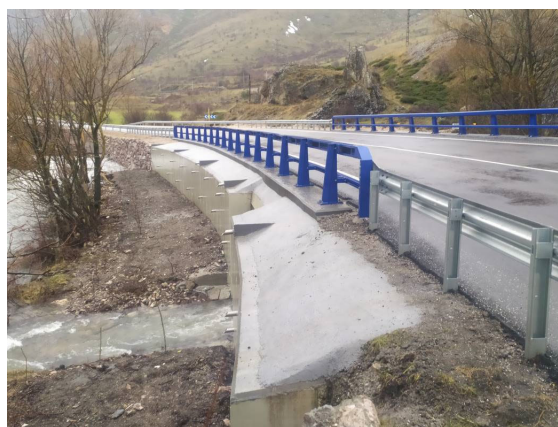
**Figura 37** Vista del sistema de contención instalado en el PK 96+100

Finalmente, en todas las estructuras se ha realizado la sustitución de los deficientes sistema de contención existentes por unos pretiles metálicos. Para la instalación de estos elementos, fue necesario realizar losas de hormigón para poder garantizar el anclaje.
