# Obras de reparación y sustitución parcial del tablero del viaducto de Ruitelán en el PK 424+000 de la A-6

*Repair and partial deck replacement of the Ruitelán viaduct at KP 424+000 of the A-6 road.*

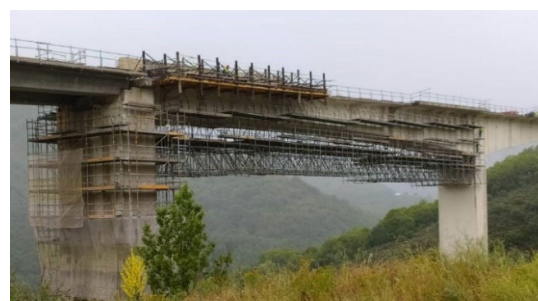
**Figura 25 Andamio colgado instalado en el vano 4 para trabajos de reparación**

Los vanos centrales del tablero, correspondientes con el tramo construido mediante voladizos sucesivos, presentaban los paramentos exteriores de hormigón fuertemente degradados. Por lo anterior se procedió a la limpieza de estas superficies, el saneo de los daños localizados y la posterior reconstrucción de las zonas tratadas.

Asimismo, se aplicó un inhibidor de corrosión migratorio en la estructura y, posteriormente, se aplicó un tratamiento de pintura anti carbonatación.
