# Obras de emergencia para la construcción del nuevo puente sobre el río Perales en el P.K. 48+700 de la carretera M-510 en Aldea del Fresno, tras la riada extraordinaria acaecida en septiembre de 2023

*Emergency works for the construction of the new bridge over the Perales River at the km 48,700 of the M-510 road in Aldea del Fresno, after the extraordinary flood that occurred in September 2023*

Ángel Carriazo Lara<sup>a</sup>, Moisés Izquierdo Gómez<sup>b</sup>, , Roberto Organista Organista<sup>c</sup>,  
Pedro Pablo Sánchez Martínez-Falero<sup>d</sup>

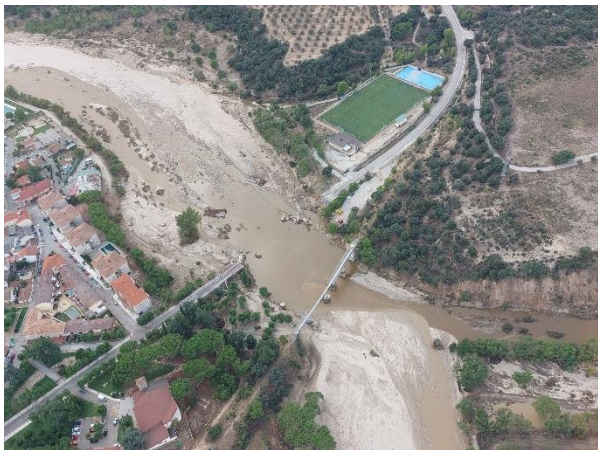
**Figura 1. Vista aérea del río Perales a su paso por Aldea del Fresno.**

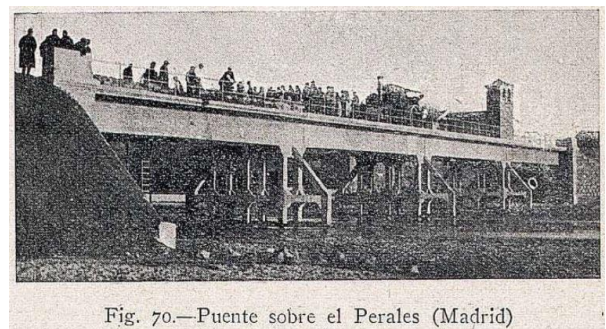
**Figura 3. Extracto del Tomo I Puentes de Fábrica y Hormigón armado. E. Ribera**

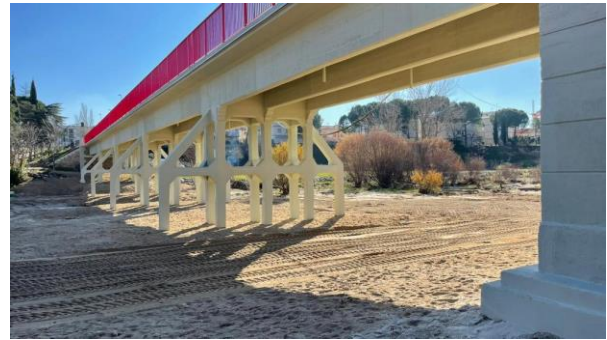
Figura 4. Vista del puente tras la rehabilitación de 2021.

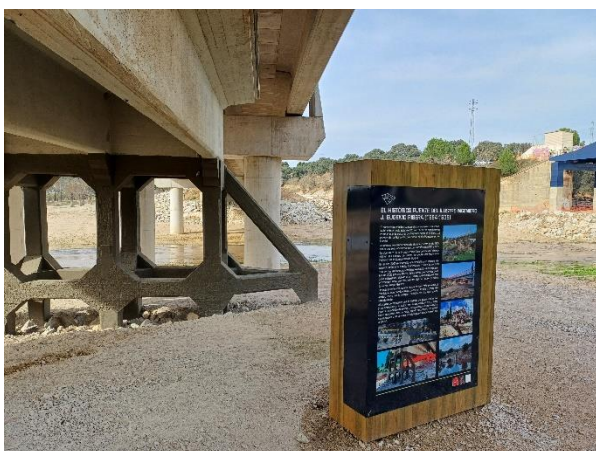
Figura 11. Vista uno de los carteles informativos.

Se completó la musealización con la instalación de 2 *totems* informativos que muestran la historia del puente.

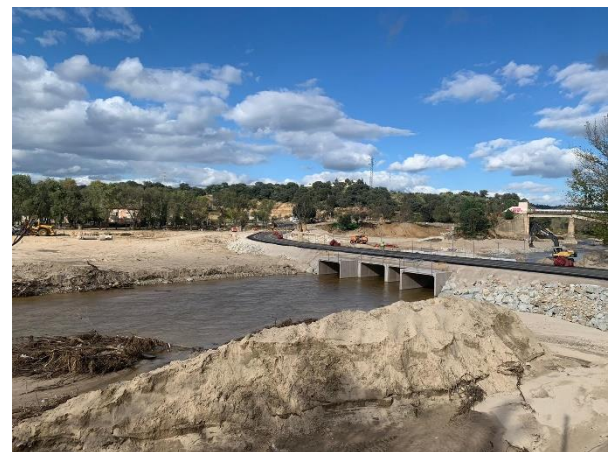
Figura 12. Vista del paso provisional sobre el río.

Así pues, el desvío provisional se definió con paso alternativo, para reducir la sección. El cambio de sentido se reguló semafóricamente. Además, acogía un itinerario peatonal para permitir el acceso desde el municipio a las instalaciones deportivas y la Ermita de Santa María del Fresno.

La permanencia de la instalación temporal se preveía en torno a 1 año, tiempo necesario para poder reconstruir el puente definitivo; el periodo de retorno elegido para el diseño de la situación temporal fue de 10 años.

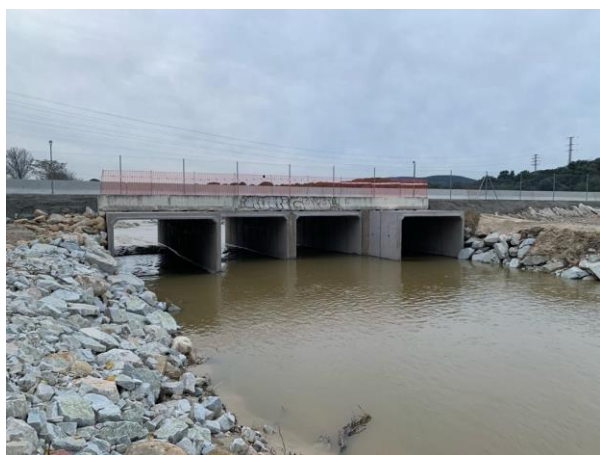
Figura 13. Vista de los marcos.

Se dispuso una batería de 40 marcos prefabricados de hormigón de dimensiones

libres interiores de 4x2.5m, de 1.5 m de longitud, dispuestos en 4 alineaciones para permitir el flujo del río. Este cruce se construyó unos 100 m aguas abajo de la ubicación del puente colapsado, para permitir la construcción del nuevo sin interferencias, y acortar los plazos de ejecución.

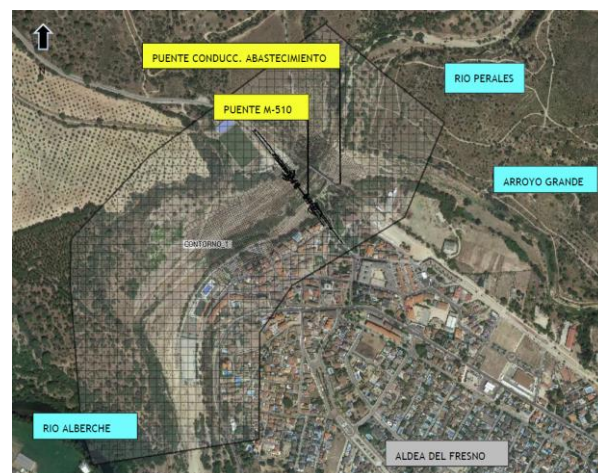
Figura 14. Ámbito de estudio.

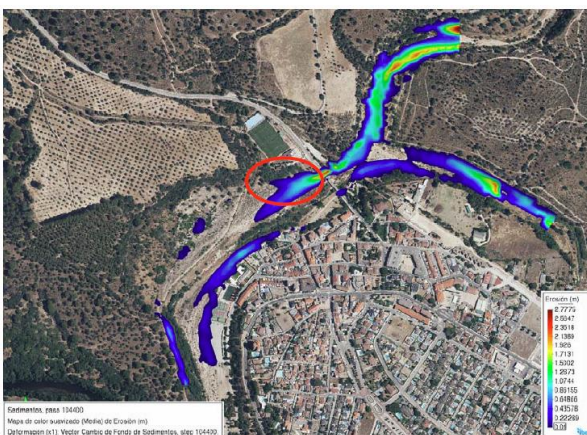
La causa de esta erosión en el estribo norte puede deberse a la existencia de una confluencia de cauces con efecto dinámico de desvío de las líneas de corriente en dirección del flujo incidente (arroyo Grande).

**Figura 17. Flujos.**

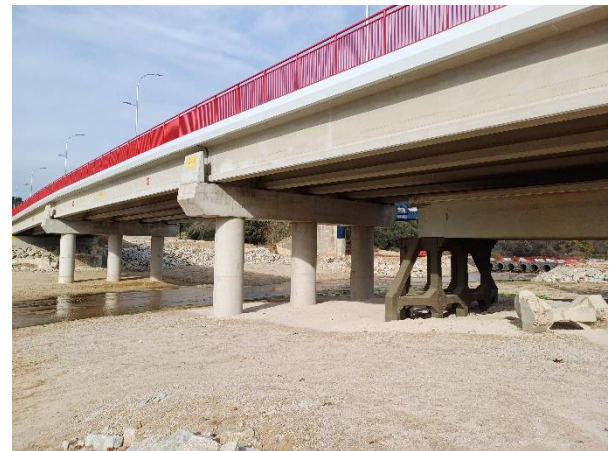
**Figura 18. Vista del nuevo puente. En primer plano ruina del puente histórico.**

Las pilas se definen mediante un cargadero transversal sobre 3 fustes de sección circular por pila, con cimentación profunda mediante pilotes de Ø1180 mm, situados en 2 filas centradas con el eje de los fustes, bajo un encepado rectangular.

La solución adoptada se diseña con estribos abiertos formados por un cargadero o durmiente sobre una fila de tres pilotes de Ø1180 mm ejecutados desde la cota superior del terraplén.

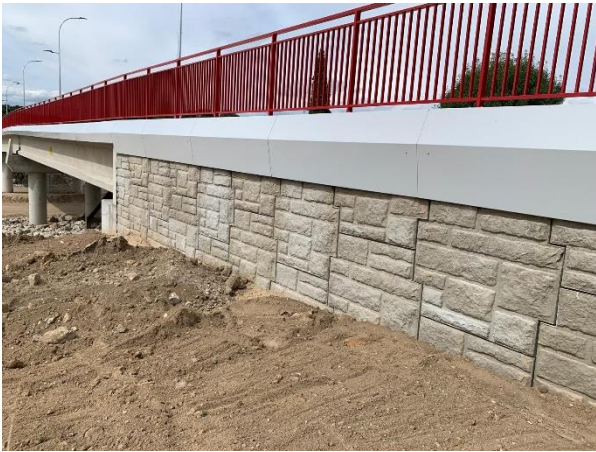
**Figura 19. Muros de tierra armada texturizados.**

También se proyectan nuevos muros en vuelta, de tierra armada, para la contención lateral de las tierras en el acceso sur. En el acceso norte se disponen aletas en voladizo y terraplenes a ambos lados.

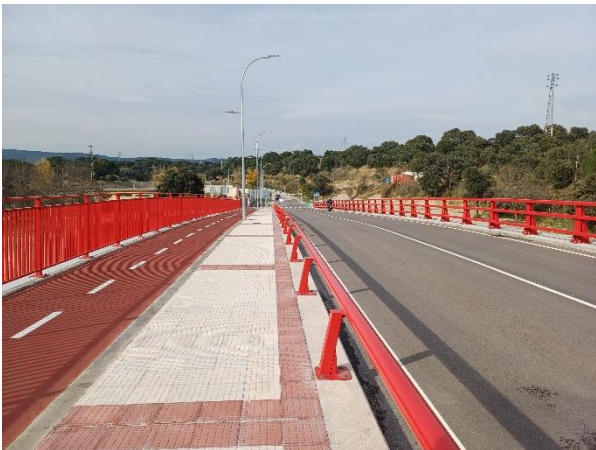
**Figura 20. Vista de la nueva plataforma.**

La plataforma tiene capacidad para albergar dos carriles de 3.50 m, sendos arcenes de 0.50 m, carril bici bidireccional de 2.50 m, acera peatonal también de 2.50 m y zócalo de 1.0 m para la instalación del pretil de contención.

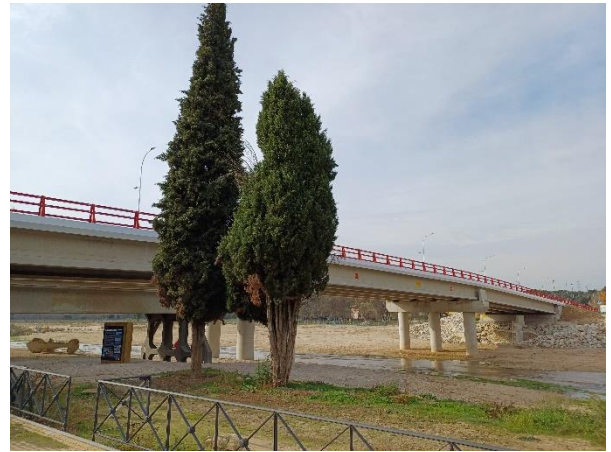
**Figura 21. Alzado. Véase el nuevo tablero por encima de las ruinas.**

La rasante, que se eleva por encima de las ruinas del puente histórico, se define mediante rectas y acuerdos parabólicos hasta el entronque con la carretera actual en ambas márgenes.

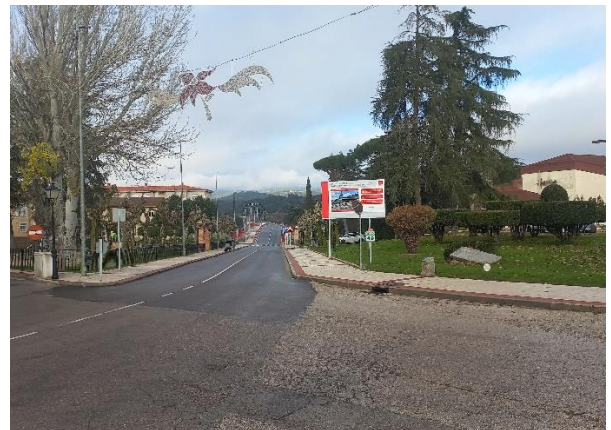
**Figura 22. Vista del lomo de asno de la nueva plataforma.**

En los dos accesos, en los que la escorrentía de pluviales vertía directamente al río al alcanzar el punto bajo, situado en el puente colapsado, ahora al tener la nueva rasante en contrapendiente, formando un “lomo de asno” para salvar las ruinas del puente histórico, se hizo necesario recoger y canalizar la escorrentía de la calle de entrada al municipio y de la propia carretera en la margen opuesta, además de la proveniente de la nueva plataforma del puente. Para ello se diseñó una red de drenaje con colectores enterrados y pozos absorbedores interconectados hasta evacuar las aguas en el río. La escorrentía del puente se evacúa por imbornales conectados a sendos colectores colgados del tablero y conectados tras los estribos a la red de drenaje.

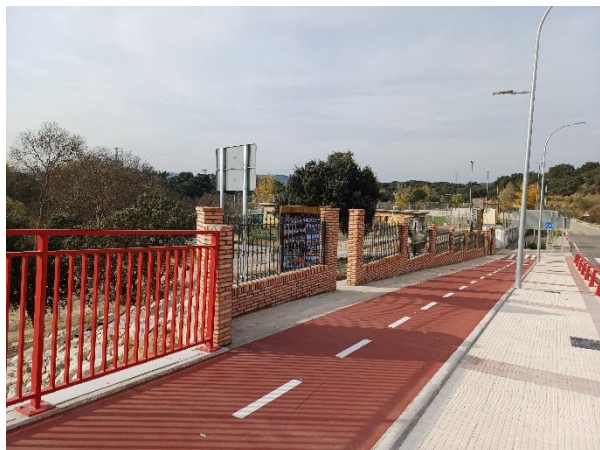
Figura 23. Conexión con la Ermita de Santa María del Fresno.

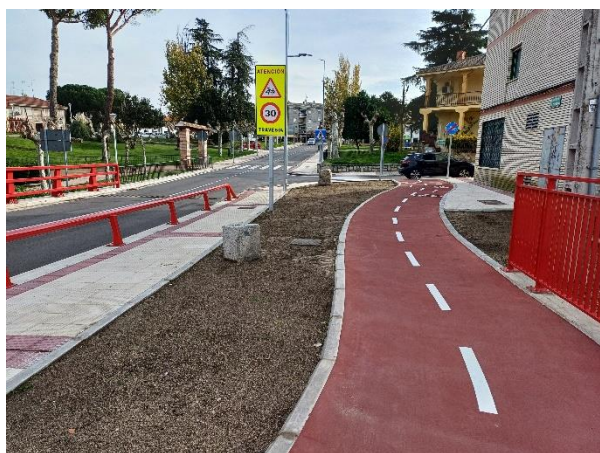
Figura 24. Entrada al municipio.

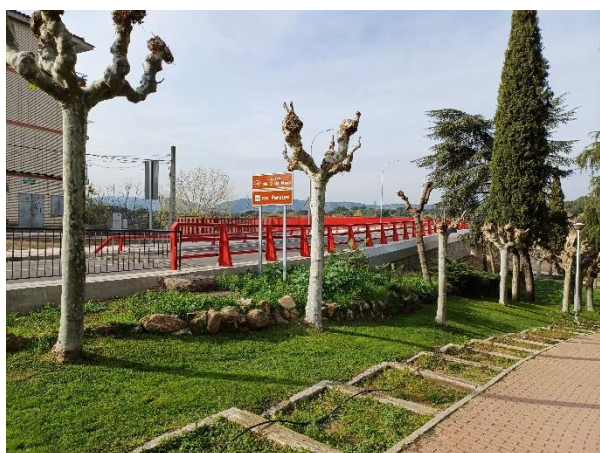
Figura 25. Parque de la noria.

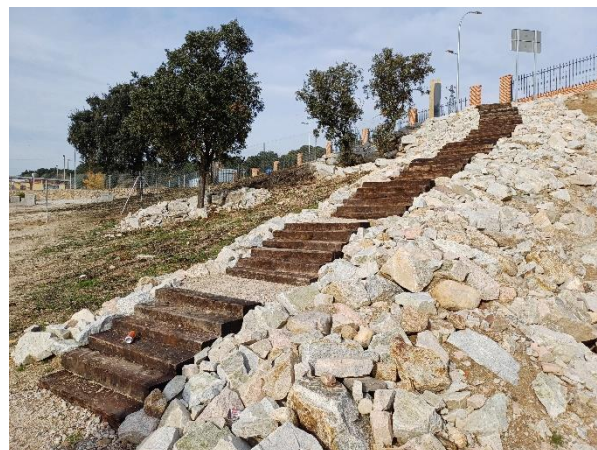
Figura 26. Escalera de acceso al cauce.

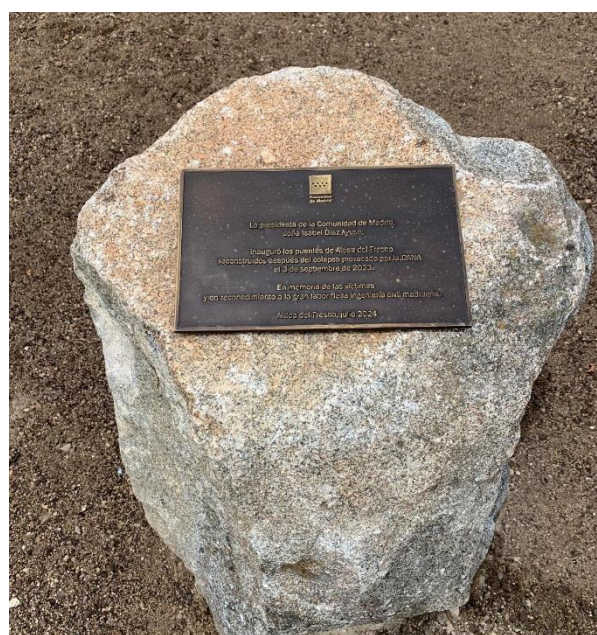
Figura 27. Placa conmemorativa.
